Relatório de Fiscalização 009/2024

RELATÓRIO TÉCNICO DE FISCALIZAÇÃO DO ESGOTAMENTO SANITÁRIO E ABASTECIMENTO DE ÁGUA DO MUNICÍPIO DE ALVORADA DO SUL

SERVIÇO MUNICIPAL DE ÁGUA E ESGOTO ALVORADA DO SUL- PR

Para tanto, no dia 09 e 10 de Abril de 2024, realizou-se fiscalização direta no município de Alvorada do Sul-Pr, onde o principal objetivo foi verificar a conformidade dos Sistemas de Abastecimento de Água e Sistema de Esgoto Sanitário quanto a normas e legislações pertinentes.

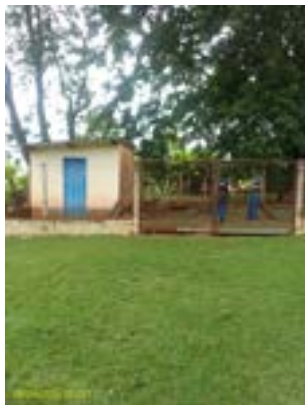
Foto 1

[1.3.4] A unidade está equipada com extintor de incêndio	N/A
[1.3.5] O Extintor de incêndio está dentro do prazo de validade	N/A
[1.3.6] A área possui identificação (conforme outorga IAT)	Não Conforme

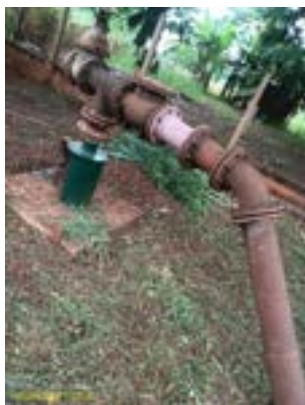
Foto 1

[1.3.7] A captação possui tomada de água para coleta de água bruta	Não Conforme
--	--------------

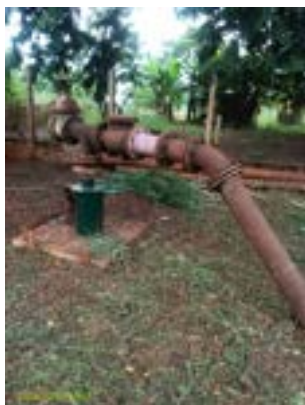
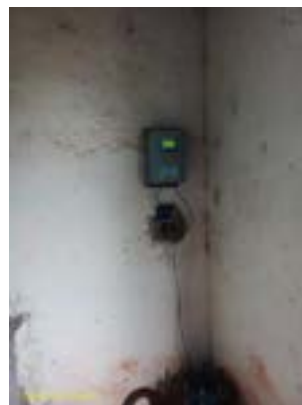
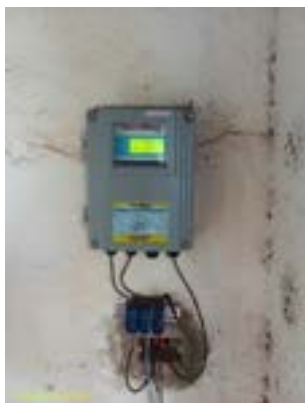
[1.3.9] A captação de água possui macromedidor

Conforme

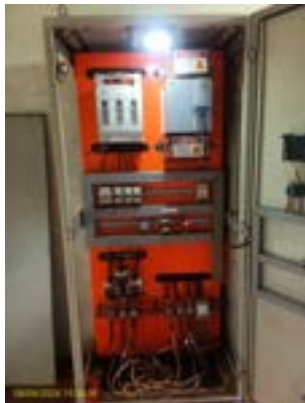
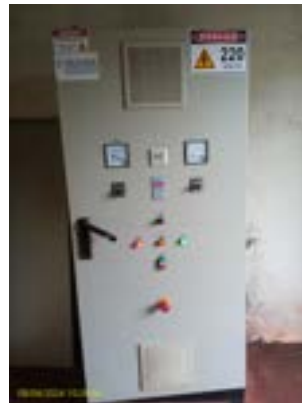
[1.3.13] Há diagrama unifilar atualizado no quadro com especificações do sistema de aterramento

Não Conforme

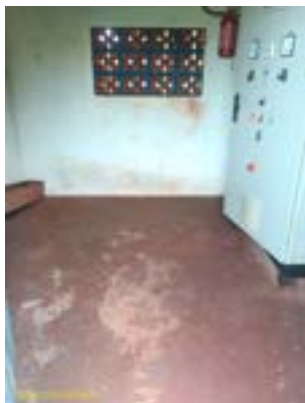
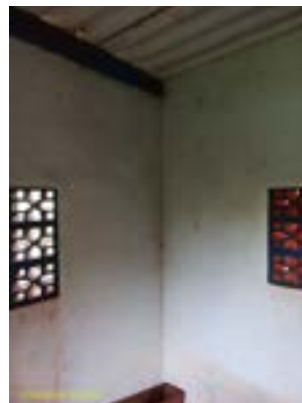
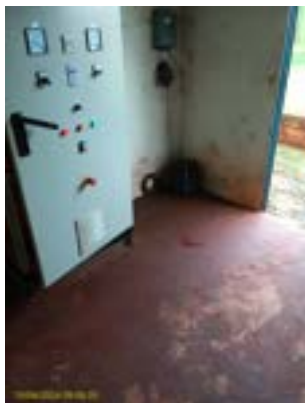
[1.3.16] A casa de comando/quadro de comando está dentro das normas de limpeza e segurança

Conforme

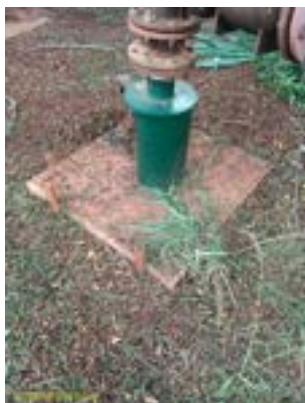
Foto 1

[1.3.22] Observaçõesa área da laje de proteção é inferior a 1 m²**Fotos de 1.3.22**

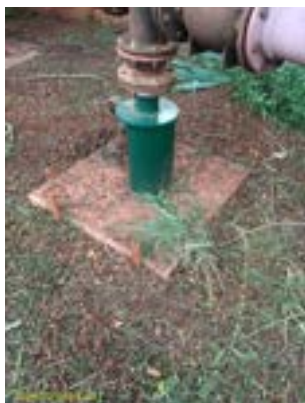
Foto 1

[1.3.23] A área da laje de proteção é de no mínimo 1 m²

Conforme

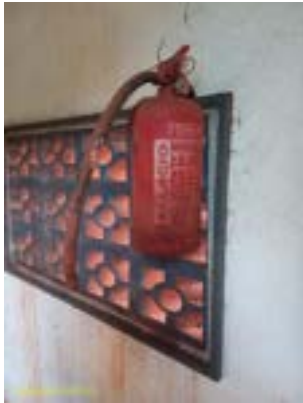
Foto 1

[1.3.4] Observações A unidade possui extintor mas sem possibilidade de identificação da prazo de validade.

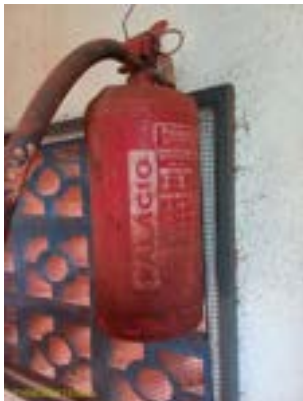
Foto 1

[1.3.5] O Extintor de incêndio está dentro do prazo de validade N/A

[1.3.5] Observações não foi possível identificar por avarias

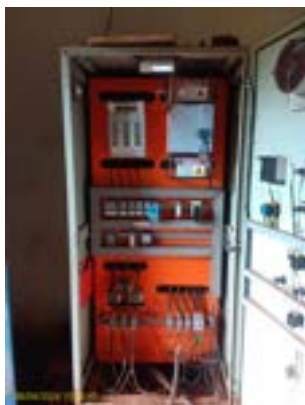
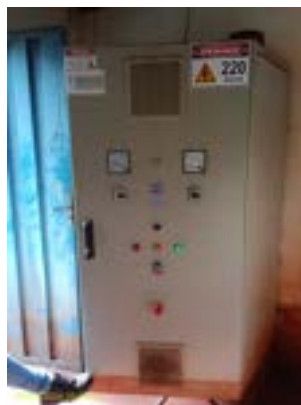
Não Conforme

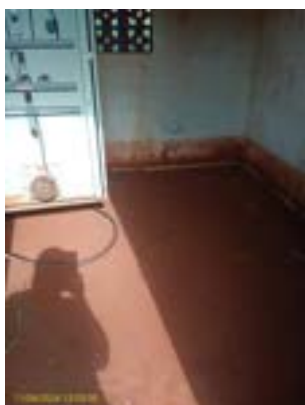
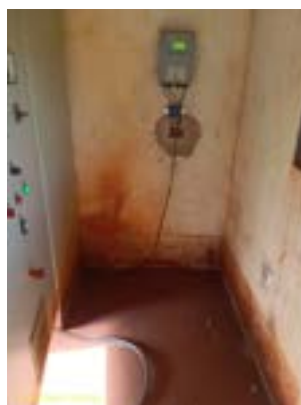
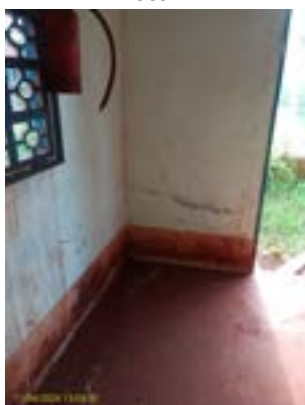
Não Conforme

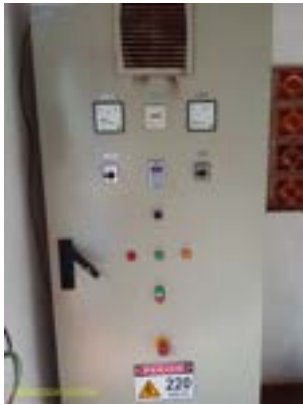
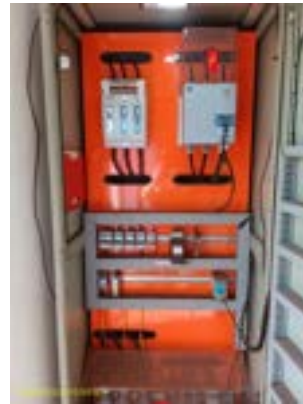
[1.3.8] O monitoramento dos parâmetros de qualidade de água é realizado	Não Conforme
[1.3.9] A captação de água possui macromedidor	N/A
[1.3.10] As instalações elétricas estão adequadas conforme legislação	N/A
[1.3.11] As instalações elétricas estão em bom estado de conservação	N/A
[1.3.12] Há registros das manutenções realizadas no quadro e demais itens pertencentes a parte elétrica.	Não Conforme
[1.3.13] Há diagrama unifilar atualizado no quadro com especificações do sistema de aterramento	Não Conforme

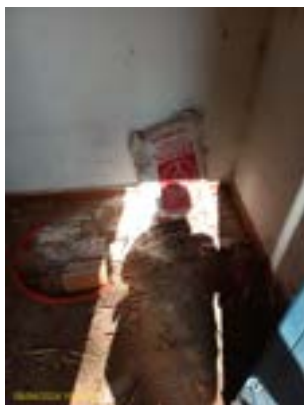
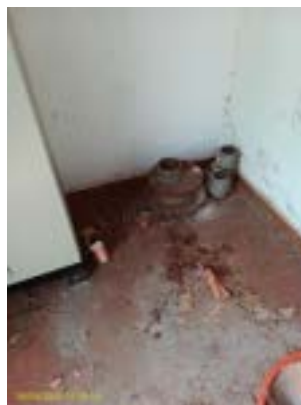
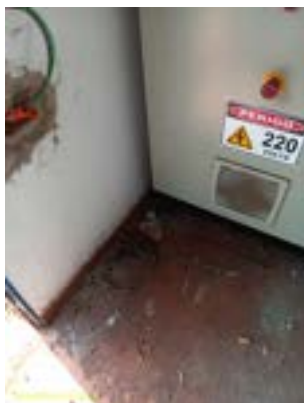
[1.3.14] A estrutura da casa de comando está em bom estado de conservação.	N/A
[1.3.16] A casa de comando/quadro de comando está dentro das normas de limpeza e segurança	Não Conforme

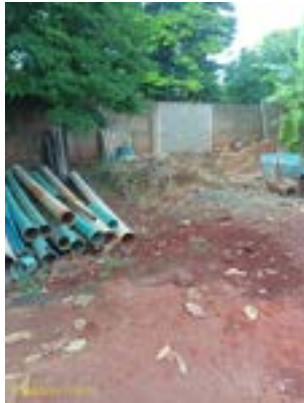
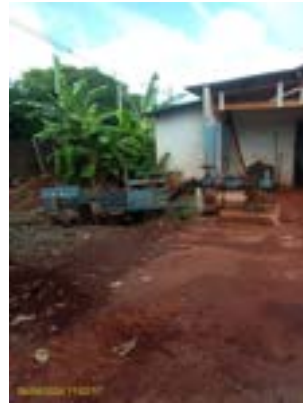
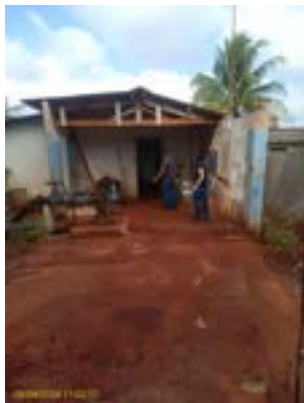
[1.2.3] O manancial se encontra livre de fontes pontuais ou difusas de poluição	N/A
[1.2.4] O manancial se encontra livre de indícios de despejos clandestinos de esgoto doméstico ou efluente industrial	N/A
[1.2.5] O manancial se encontra livre da disposição irregular de resíduos sólidos junto às margens	N/A
[1.2.6] O manancial possui marcadores para o controle dos níveis de água	N/A
[1.2.7] Há controle (registro histórico) dos níveis de água no manancial	N/A
[1.2.8] O manancial se encontra livre de indícios de eutrofização do manancial (os principais indícios são espumas de algas, infestação de plantas aquáticas, turbidez elevada da água, odores fétidos e, em casos extremos, mortandade de peixes)	N/A
[1.2.9] O monitoramento de cianobactérias é realizado	N/A
[1.3.1] A área está devidamente cercada	N/A
[1.3.2] As instalações encontram-se em bom estado de conservação	Não Conforme

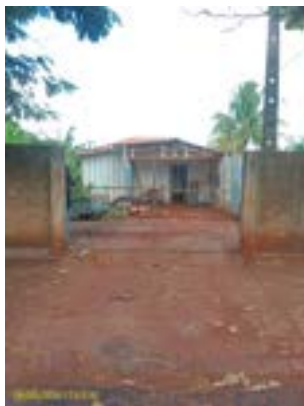
Foto 1

Não Conforme

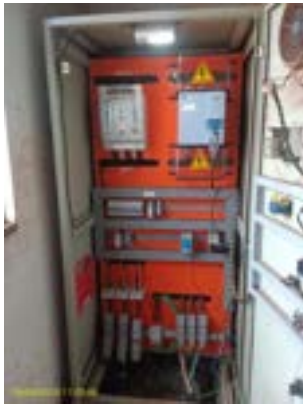
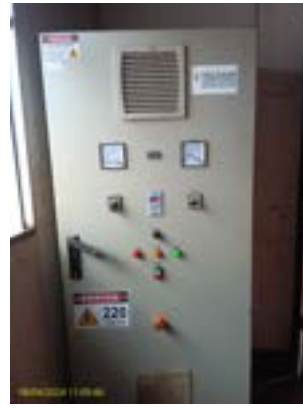
Não Conforme

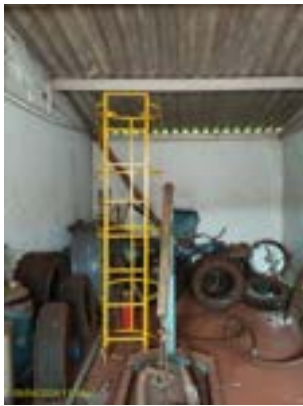
Foto 1

[1.3.14] A estrutura da casa de comando está em bom estado de conservação.

Não Conforme

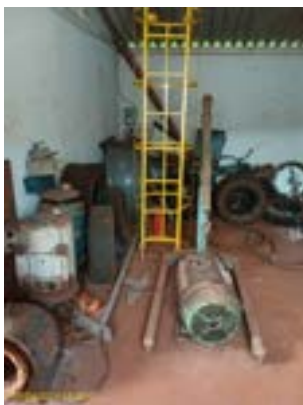
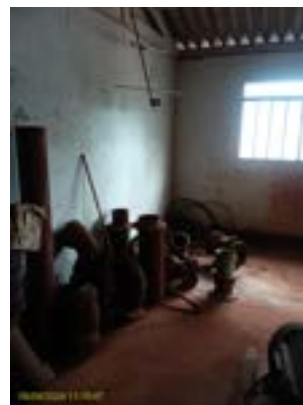
Fotos de 1.3.16

[1.3.16] A casa de comando/quadro de comando está dentro das normas de limpeza e segurança

Não Conforme

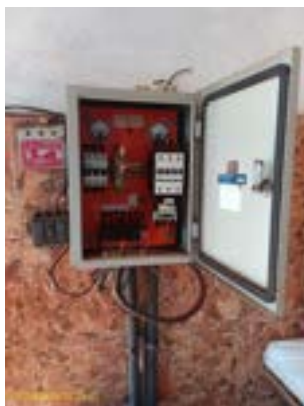
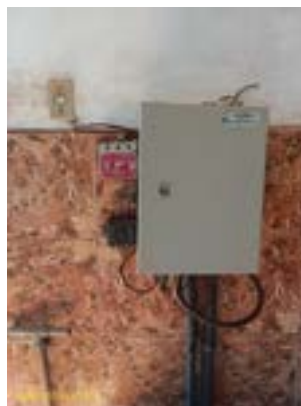
Fotos de 1.3.13

[1.3.7] A captação possui tomada de água para coleta de água bruta	N/A
[1.3.8] O monitoramento dos parâmetros de qualidade de água é realizado	Não Conforme
[1.3.9] A captação de água possui macromedidor	N/A
[1.3.10] As instalações elétricas estão adequadas conforme legislação	N/A
[1.3.11] As instalações elétricas estão em bom estado de conservação	N/A
[1.3.12] Há registros das manutenções realizadas no quadro e demais itens pertencentes a parte elétrica.	Não Conforme
[1.3.13] Há diagrama unifilar atualizado no quadro com especificações do sistema de aterramento	Não Conforme

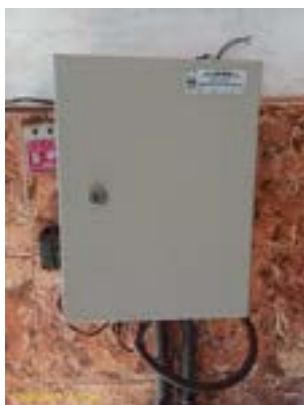
Fotos de 1.3.27

[1.3.14] A estrutura da casa de comando está em bom estado de conservação.	N/A
[1.3.16] A casa de comando/quadro de comando está dentro das normas de limpeza e segurança	N/A
[1.3.17] A unidade possui Relatório Operacional	Não Conforme
[1.3.18] A medição de nível da captação é realizada	Não Conforme
[1.3.20] O poço possui tampa de proteção	N/A
[1.3.21] O tubo de revestimento do poço está distante 50 cm da superfície	N/A
[1.3.22] Há laje de proteção ao redor do poço	N/A
[1.3.23] A área da laje de proteção é de no mínimo 1 m ²	N/A
[1.3.24] A espessura da laje de proteção é de no mínimo 15 cm	N/A
[1.3.25] Há declividade do centro para a borda da laje de proteção	N/A
[1.3.26] As instalações permitem fácil remoção da bomba para manutenção	N/A
[1.3.27] A unidade possui horímetro em funcionamento	Não Conforme

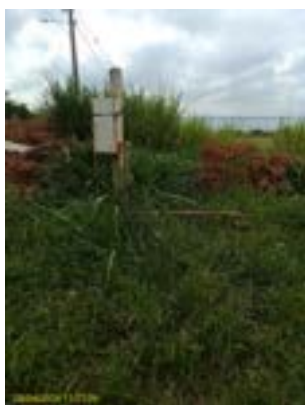
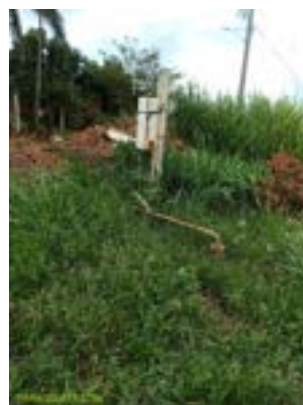
Fotos de 1.3.2

Não Conforme

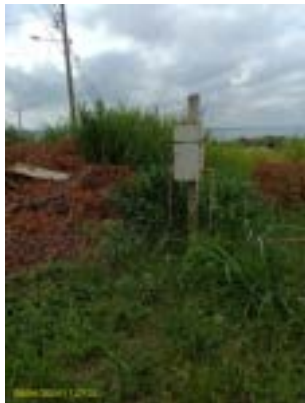
Fotos de 1.3.6

Não Conforme

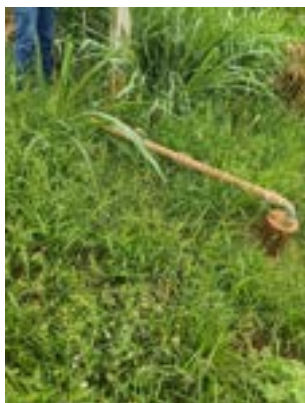
Fotos de 1.3.7

[1.3.7] A captação possui tomada de água para coleta de água bruta

Não Conforme

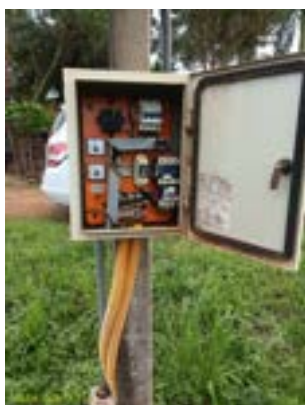
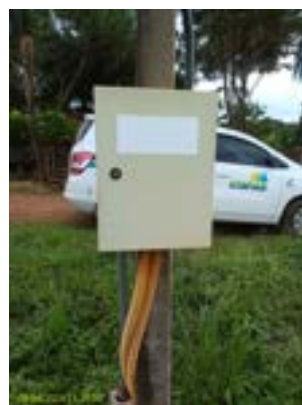
Fotos de 1.3.10

Não Conforme

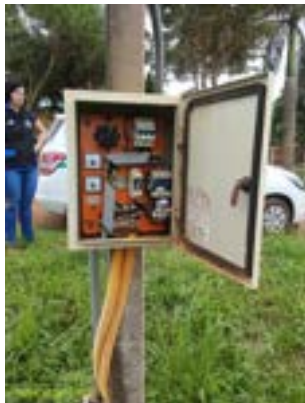
Fotos de 1.3.11

[1.3.11] As instalações elétricas estão em bom estado de conservação

Não Conforme

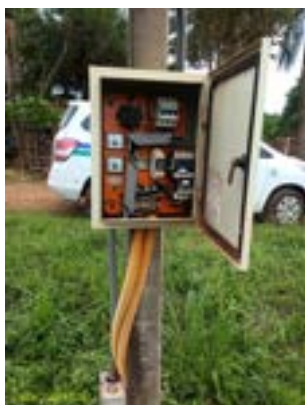
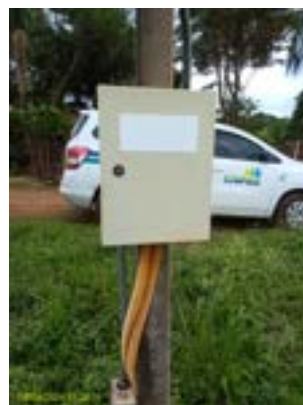
Fotos de 1.3.13

Não Conforme

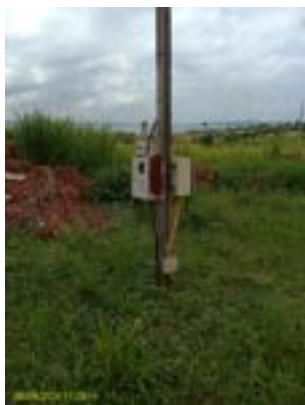
Fotos de 1.3.14

[1.3.14] A estrutura da casa de comando está em bom estado de conservação.

Não Conforme

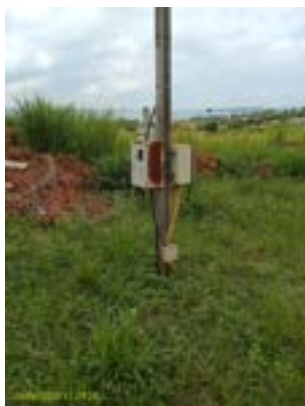
Fotos de 1.3.16

[1.3.16] A casa de comando/quadro de comando está dentro das normas de limpeza e segurança

Não Conforme

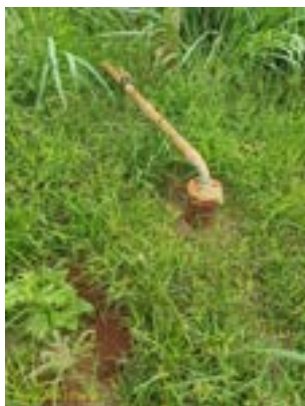
Fotos de 1.3.21

Não Conforme

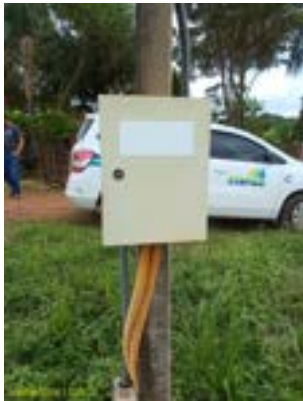
Fotos de 1.3.27

[1.3.23] A área da laje de proteção é de no mínimo 1 m ²	N/A
[1.3.24] A espessura da laje de proteção é de no mínimo 15 cm	N/A
[1.3.25] Há declividade do centro para a borda da laje de proteção	N/A
[1.3.26] As instalações permitem fácil remoção da bomba para manutenção	N/A
[1.3.27] A unidade possui horímetro em funcionamento	Não Conforme

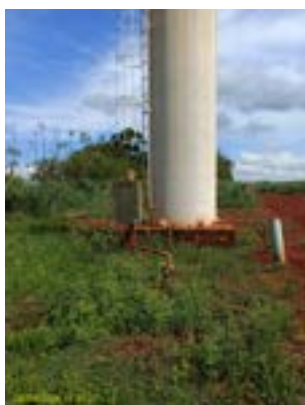
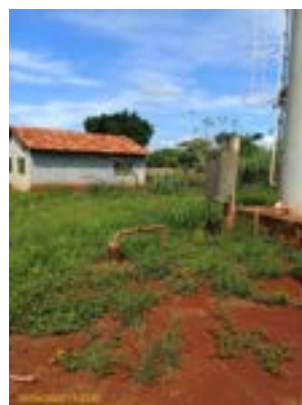
Fotos de 1.3.2

Não Conforme

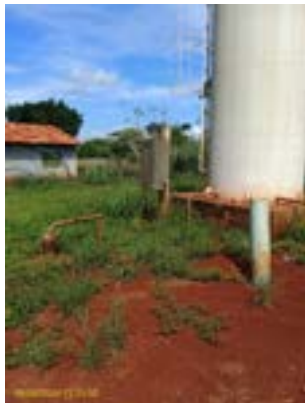
Fotos de 1.3.6

Não Conforme

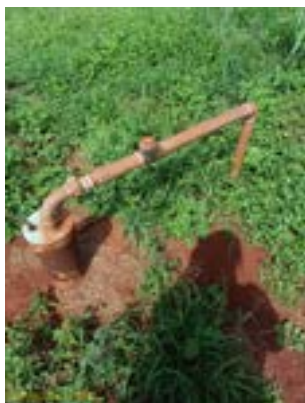
Fotos de 1.3.7

[1.3.7] A captação possui tomada de água para coleta de água bruta

Não Conforme

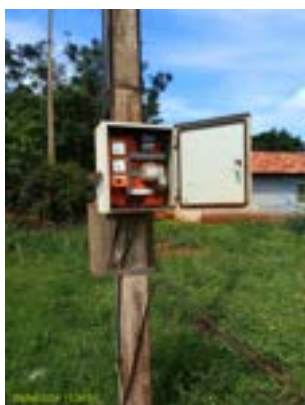
Fotos de 1.3.10

Não Conforme

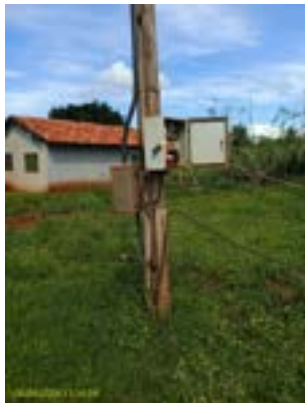
Fotos de 1.3.11

[1.3.11] As instalações elétricas estão em bom estado de conservação

Não Conforme

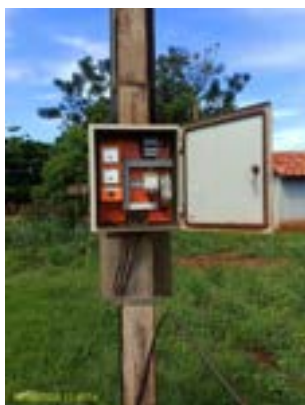
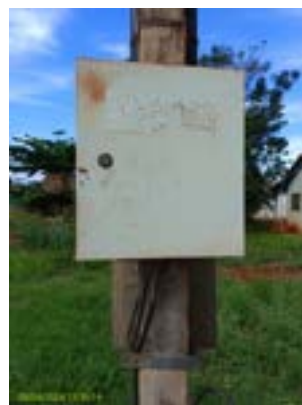
Fotos de 1.3.13

Não Conforme

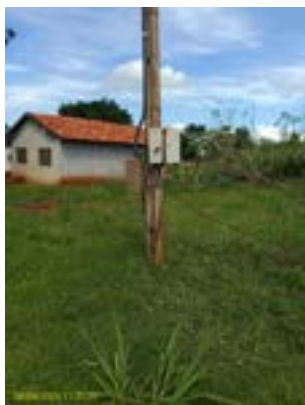
Fotos de 1.3.14

[1.3.14] A estrutura da casa de comando está em bom estado de conservação.

Não Conforme

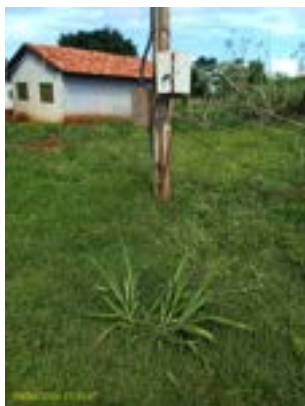
Fotos de 1.3.16

[1.3.16] A casa de comando/quadro de comando está dentro das normas de limpeza e segurança Não Conforme

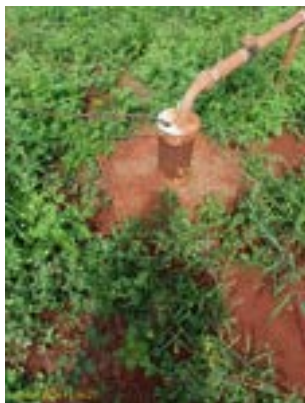
Fotos de 1.3.22

[1.3.22] Há laje de proteção ao redor do poço Não Conforme

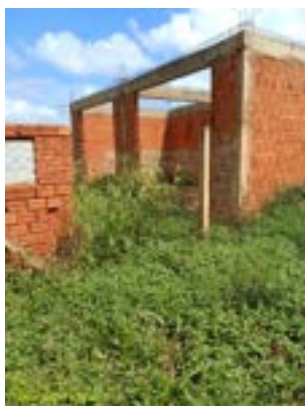
Fotos de 1.3.1

[1.2.3] O manancial se encontra livre de fontes pontuais ou difusas de poluição	N/A
[1.2.4] O manancial se encontra livre de indícios de despejos clandestinos de esgoto doméstico ou efluente industrial	N/A
[1.2.5] O manancial se encontra livre da disposição irregular de resíduos sólidos junto às margens	N/A
[1.2.6] O manancial possui marcadores para o controle dos níveis de água	N/A
[1.2.7] Há controle (registro histórico) dos níveis de água no manancial	N/A
[1.2.8] O manancial se encontra livre de indícios de eutrofização do manancial (os principais indícios são espumas de algas, infestação de plantas aquáticas, turbidez elevada da água, odores fétidos e, em casos extremos, mortandade de peixes)	N/A
[1.2.9] O monitoramento de cianobactérias é realizado	N/A
[1.3.1] A área está devidamente cercada	Não Conforme

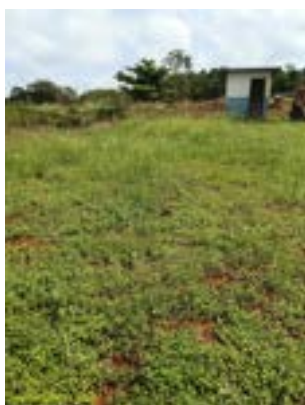
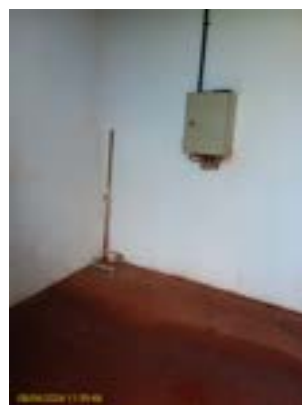
Fotos de 1.3.2

[1.3.2] As instalações encontram-se em bom estado de conservação

Não Conforme

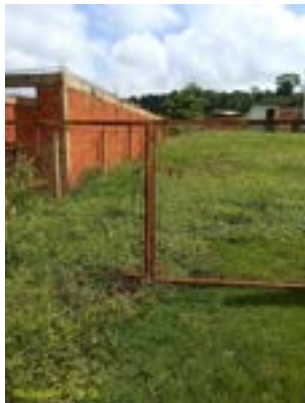
Fotos de 1.3.6

Não Conforme

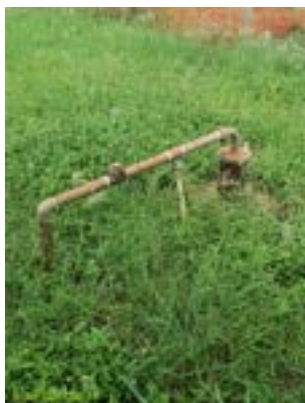
Fotos de 1.3.7

[1.3.7] A captação possui tomada de água para coleta de água bruta

Não Conforme

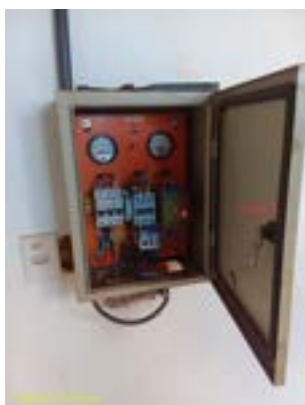
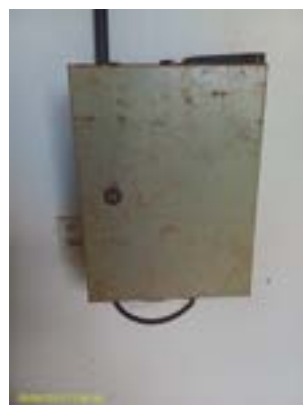
Fotos de 1.3.10

Não Conforme

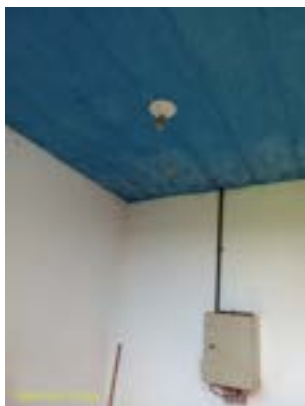
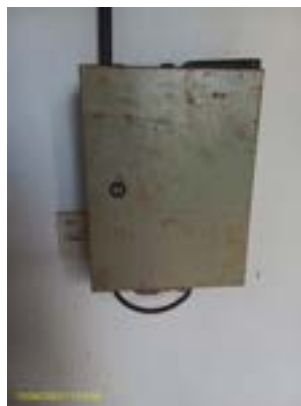
Fotos de 1.3.11

[1.3.11] As instalações elétricas estão em bom estado de conservação

Não Conforme

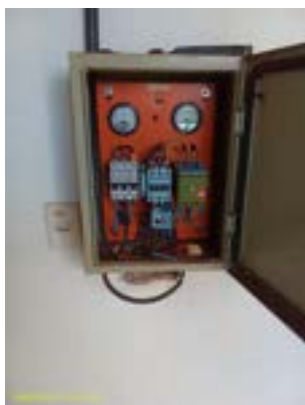
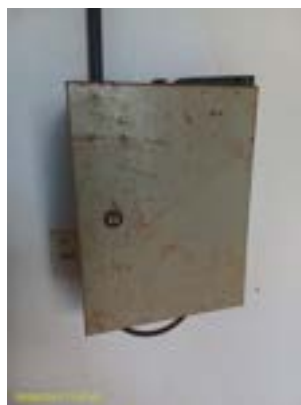
Fotos de 1.3.13

[1.3.13] Há diagrama unifilar atualizado no quadro com especificações do sistema de aterramento

Não Conforme

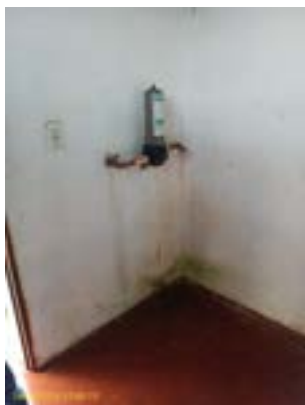
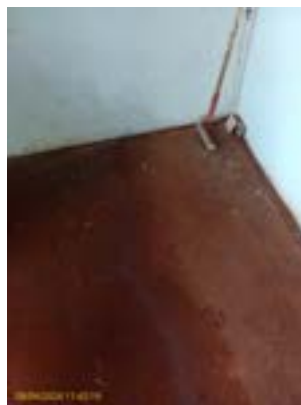
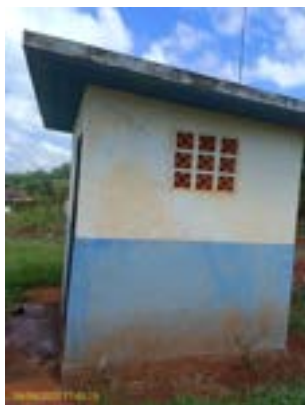
Fotos de 1.3.14

[1.3.14] A estrutura da casa de comando está em bom estado de conservação.

Não Conforme

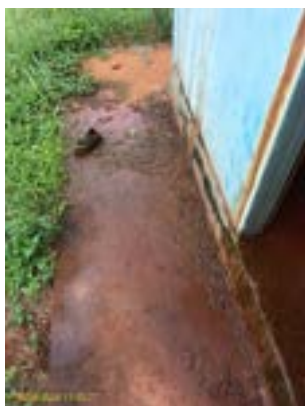
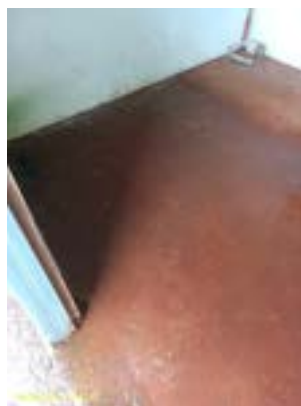
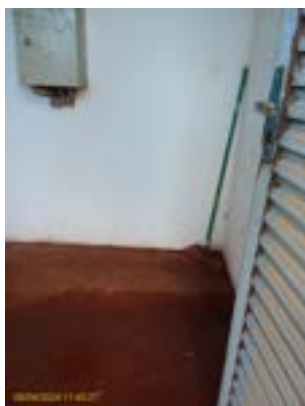
Fotos de 1.3.16

[1.3.16] A casa de comando/quadro de comando está dentro das normas de limpeza e segurança

Não Conforme

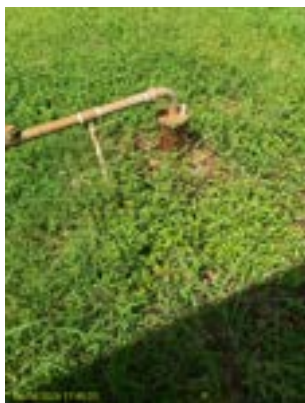
Fotos de 1.3.24

[1.3.24] A espessura da laje de proteção é de no mínimo 15 cm	Não Conforme
---	--------------

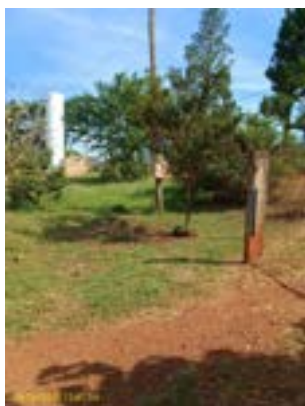
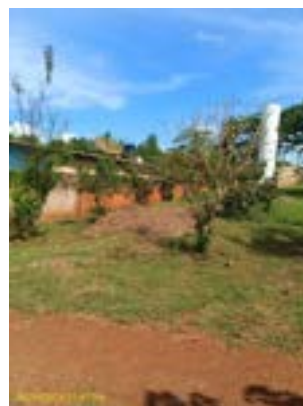
Fotos de 1.3.1

[1.2.3] O manancial se encontra livre de fontes pontuais ou difusas de poluição	N/A
[1.2.4] O manancial se encontra livre de indícios de despejos clandestinos de esgoto doméstico ou efluente industrial	N/A
[1.2.5] O manancial se encontra livre da disposição irregular de resíduos sólidos junto às margens	N/A
[1.2.6] O manancial possui marcadores para o controle dos níveis de água	N/A
[1.2.7] Há controle (registro histórico) dos níveis de água no manancial	N/A
[1.2.8] O manancial se encontra livre de indícios de eutrofização do manancial (os principais indícios são espumas de algas, infestação de plantas aquáticas, turbidez elevada da água, odores fétidos e, em casos extremos, mortandade de peixes)	N/A
[1.2.9] O monitoramento de cianobactérias é realizado	N/A
[1.3.1] A área está devidamente cercada	Não Conforme

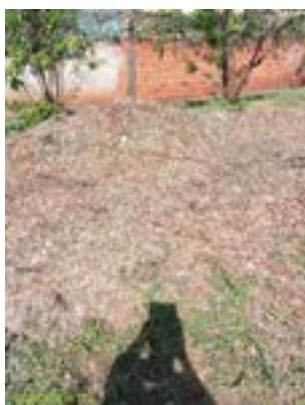
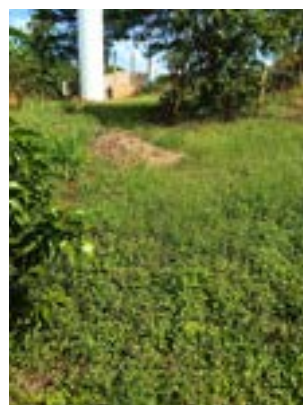
Fotos de 1.3.2

[1.3.2] As instalações encontram-se em bom estado de conservação

Não Conforme

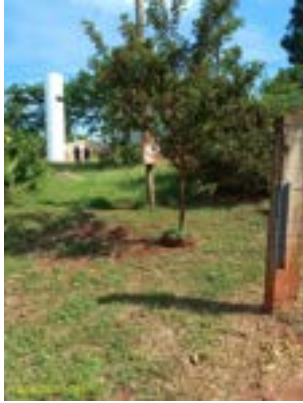
Fotos de 1.3.6

[1.3.6] A área possui identificação (conforme outorga IAT)

Não Conforme

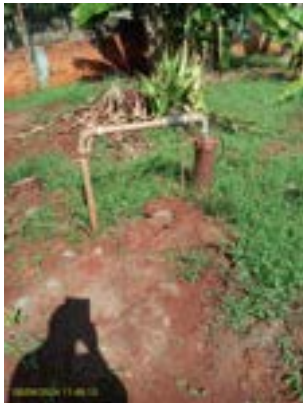
Fotos de 1.3.7

[1.3.7] A captação possui tomada de água para coleta de água bruta

Não Conforme

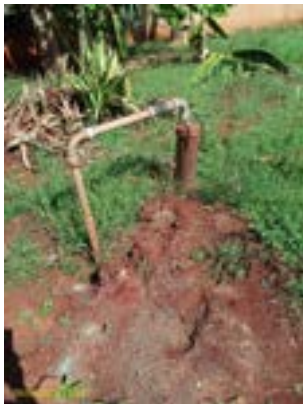
Fotos de 1.3.9

[1.3.9] A captação de água possui macromedidor

Não Conforme

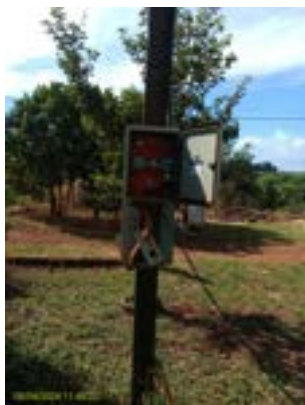
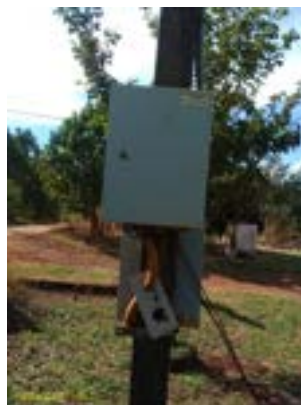
Fotos de 1.3.10

[1.3.10] As instalações elétricas estão adequadas conforme legislação

Não Conforme

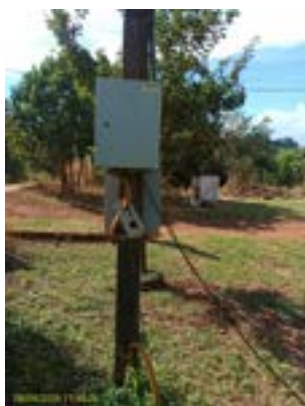
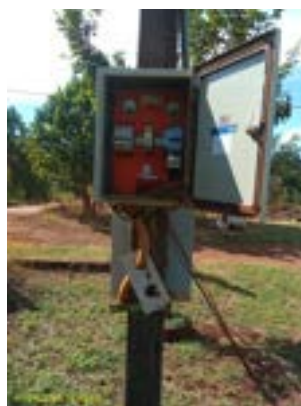
Fotos de 1.3.11

[1.3.11] As instalações elétricas estão em bom estado de conservação

Não Conforme

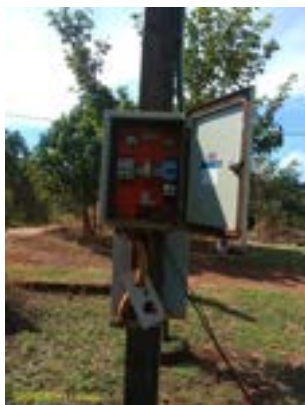
Fotos de 1.3.13

[1.3.13] Há diagrama unifilar atualizado no quadro com especificações do sistema de aterramento

Não Conforme

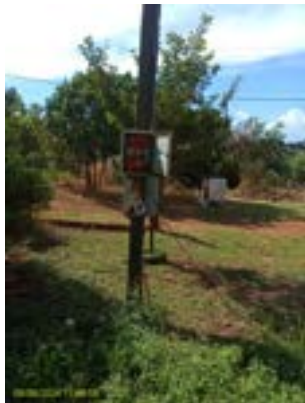
Fotos de 1.3.14

[1.3.14] A estrutura da casa de comando está em bom estado de conservação.

Não Conforme

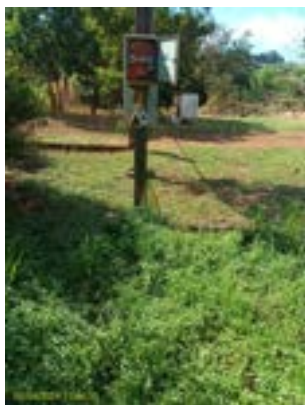
Fotos de 1.3.16

[1.3.16] A casa de comando/quadro de comando está dentro das normas de limpeza e segurança

Não Conforme

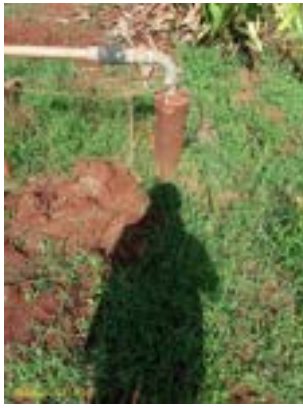
Fotos de 1.3.22

[1.3.22] Há laje de proteção ao redor do poço

Não Conforme

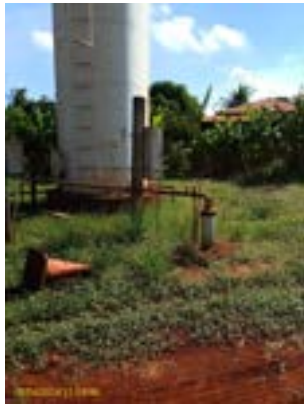
Fotos de 1.3.1

[1.2.3] O manancial se encontra livre de fontes pontuais ou difusas de poluição	N/A
[1.2.4] O manancial se encontra livre de indícios de despejos clandestinos de esgoto doméstico ou efluente industrial	N/A
[1.2.5] O manancial se encontra livre da disposição irregular de resíduos sólidos junto às margens	N/A
[1.2.6] O manancial possui marcadores para o controle dos níveis de água	N/A
[1.2.7] Há controle (registro histórico) dos níveis de água no manancial	N/A
[1.2.8] O manancial se encontra livre de indícios de eutrofização do manancial (os principais indícios são espumas de algas, infestação de plantas aquáticas, turbidez elevada da água, odores fétidos e, em casos extremos, mortandade de peixes)	N/A
[1.2.9] O monitoramento de cianobactérias é realizado	N/A
[1.3.1] A área está devidamente cercada	Não Conforme

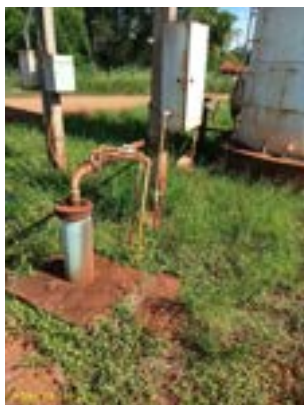
Fotos de 1.3.2

[1.3.2] As instalações encontram-se em bom estado de conservação	Não Conforme
--	--------------

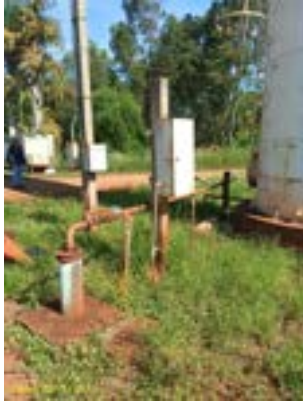
Fotos de 1.3.6

[1.3.4] A unidade está equipada com extintor de incêndio	Não Conforme
[1.3.5] O Extintor de incêndio está dentro do prazo de validade	N/A
[1.3.6] A área possui identificação (conforme outorga IAT)	Não Conforme

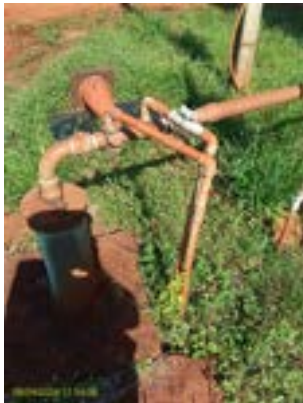
Fotos de 1.3.7

[1.3.7] A captação possui tomada de água para coleta de água bruta

Não Conforme

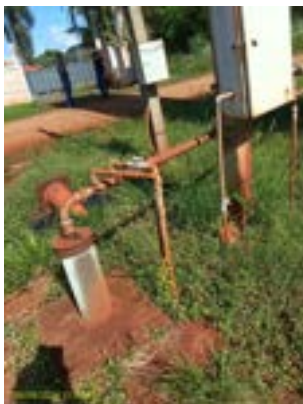
Fotos de 1.3.9

Não Conforme

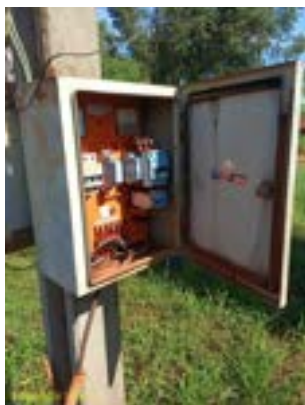
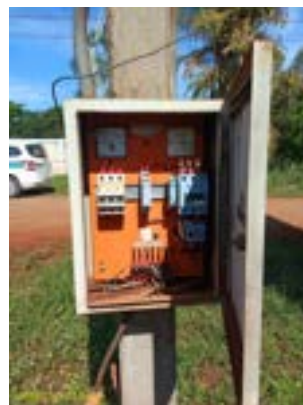
Fotos de 1.3.10

[1.3.10] As instalações elétricas estão adequadas conforme legislação

Não Conforme

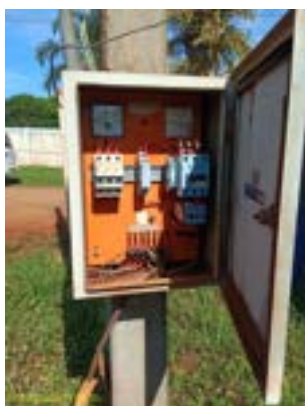
Fotos de 1.3.11

[1.3.11] As instalações elétricas estão em bom estado de conservação

Não Conforme

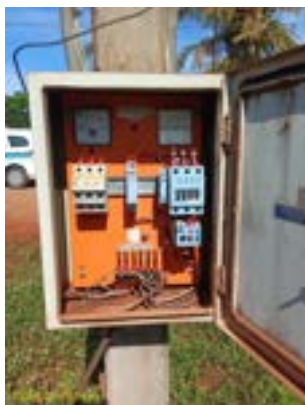
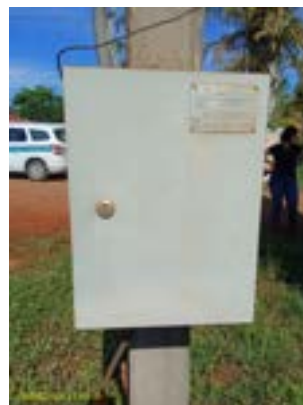
Fotos de 1.3.13

Não Conforme

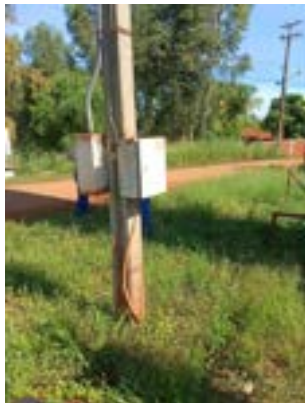
Fotos de 1.3.14

[1.3.14] A estrutura da casa de comando está em bom estado de conservação.

Não Conforme

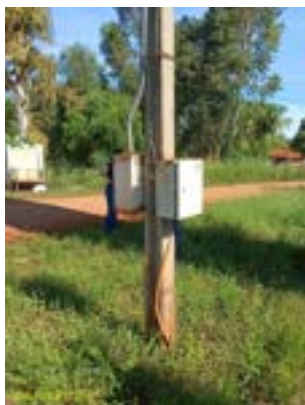
Fotos de 1.3.16

[1.3.16] A casa de comando/quadro de comando está dentro das normas de limpeza e segurança

Não Conforme

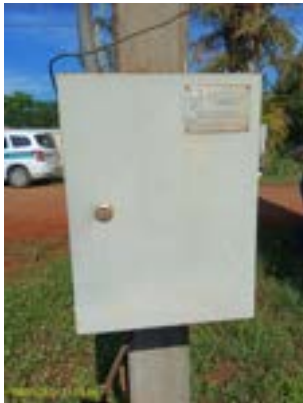
Fotos de 1.3.27

[1.3.23] A área da laje de proteção é de no mínimo 1 m ²	N/A
[1.3.24] A espessura da laje de proteção é de no mínimo 15 cm	N/A
[1.3.25] Há declividade do centro para a borda da laje de proteção	N/A
[1.3.26] As instalações permitem fácil remoção da bomba para manutenção	N/A
[1.3.27] A unidade possui horímetro em funcionamento	Não Conforme

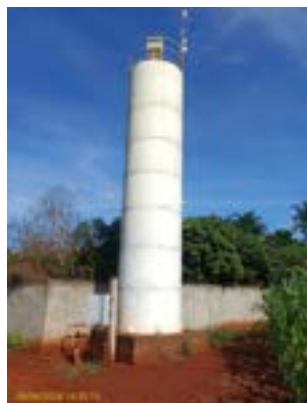
Foto 1

[00] Condições gerais da fiscalização	N/A
[7.5.1] A área é isolada (perímetro de segurança)	Não Conforme

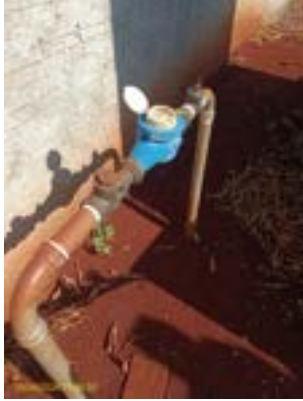
Foto 1

[7.5.17] Há macromedição (saída e/ou entrada)

Conforme

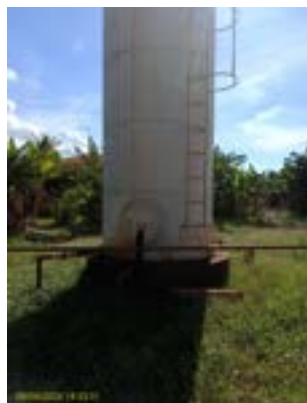
Foto 1

[00] Condições gerais da fiscalização	N/A
[7.5.1] A área é isolada (perímetro de segurança)	Não Conforme

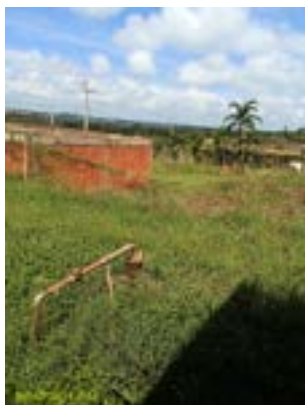
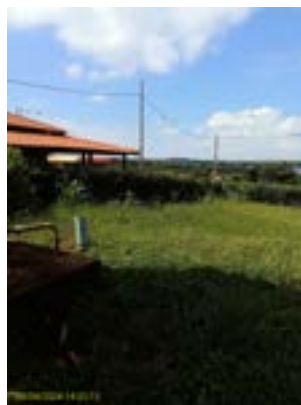
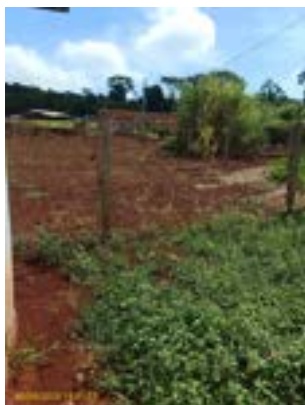
[7.5.1] A área é isolada (perímetro de segurança)

Não Conforme

falha no cerceamento

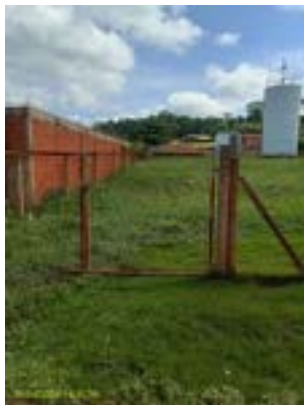
Foto 1

[7.5.2] A área está sinalizada (identificando a finalidade)

Não Conforme

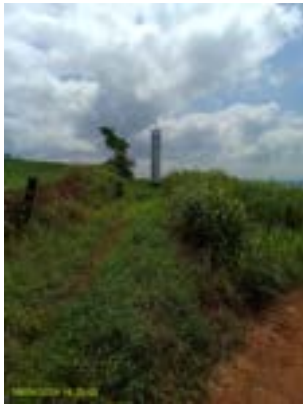
Foto 1

[7.5.1] A área é isolada (perímetro de segurança) Não Conforme

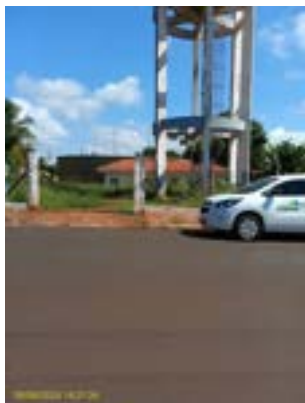
Foto 1

[7.5.1] A área é isolada (perímetro de segurança)

Não Conforme

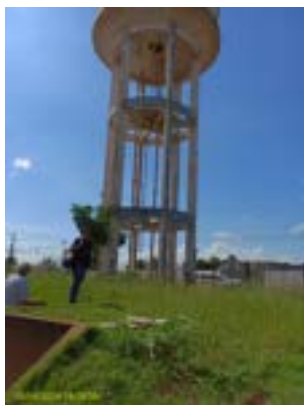
Foto 1

[00] Condições gerais da fiscalização	N/A
[7.5.1] A área é isolada (perímetro de segurança)	Não Conforme

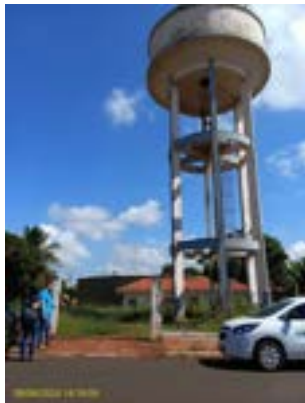
Foto 1

[7.5.2] A área está sinalizada (identificando a finalidade)	Não Conforme
--	---------------------

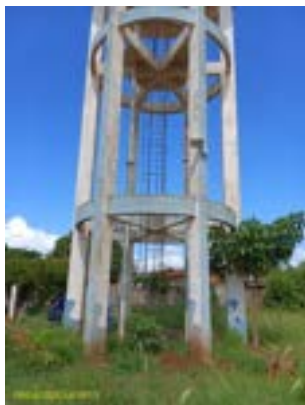
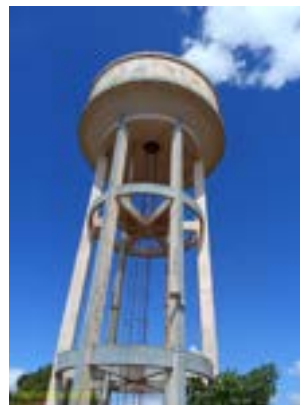
Não Conforme

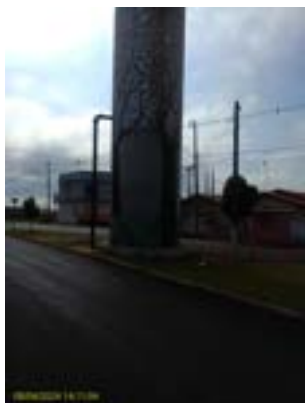
Foto 1

[7.5.1] A área é isolada (perímetro de segurança) Não Conforme

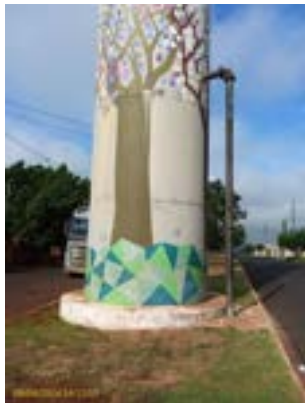
Foto 1

[7.5.2] A área está sinalizada (identificando a finalidade) Não Conforme

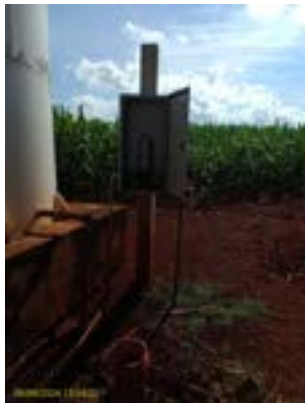
Foto 1

[6.2.2] A área está isolada (perímetro de segurança) Não Conforme

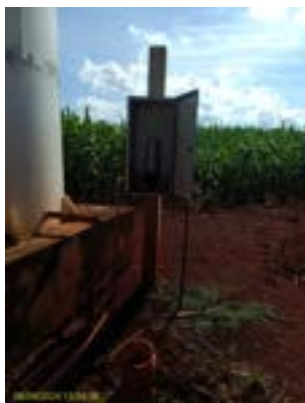
Foto 1

[6.2.3] A área está sinalizada (identificando a finalidade)

Não Conforme

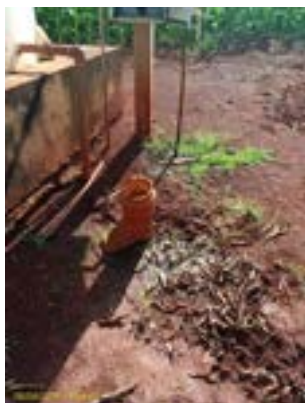
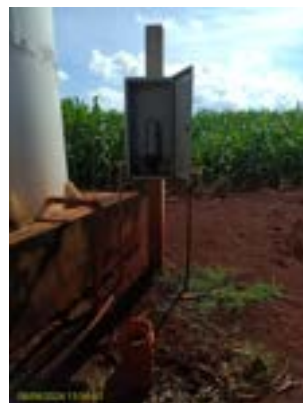
[6.2.4] As condições de limpeza são adequadas

Não Conforme

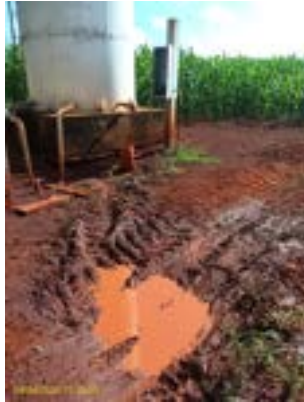
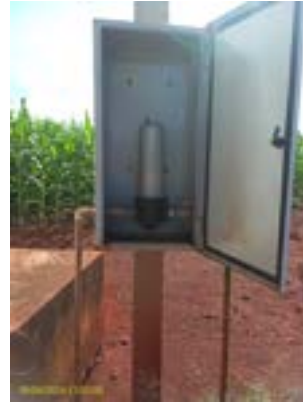
[6.2.8] É realizada a desinfecção da água	N/A
[6.2.10] A estocagem de produtos químico é adequada	N/A
[6.2.11] A estrutura atende os padrões de limpeza, conservação e segurança	Não Conforme

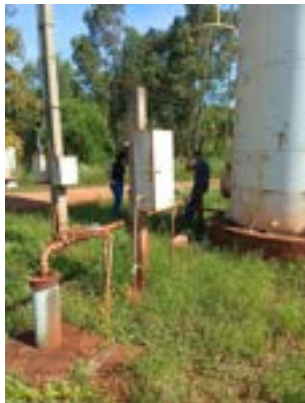
Foto 1

[6.2.2] A área está isolada (perímetro de segurança) Não Conforme

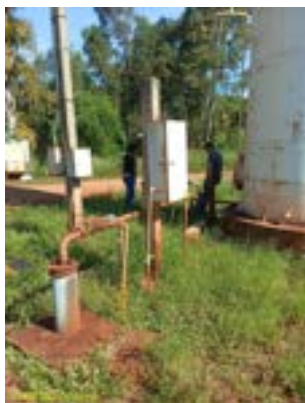
Foto 1

[6.2.3] A área está sinalizada (identificando a finalidade)

Não Conforme

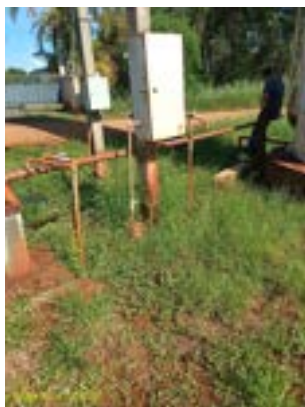
Foto 1

[6.2.11] A estrutura atende os padrões de limpeza, conservação e segurança

Não Conforme

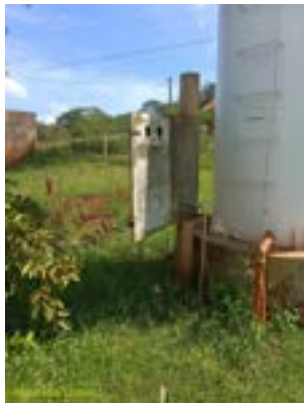
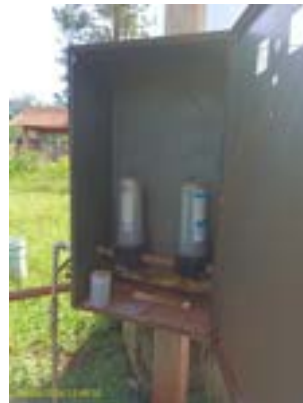
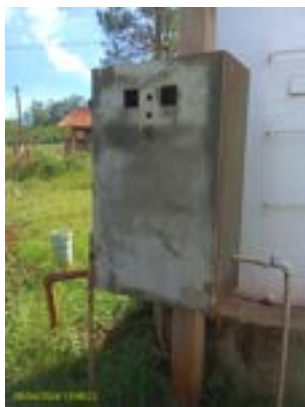
[00] Condições gerais da fiscalização	N/A
[6.2.1] A área é iluminada	N/A
[6.2.2] A área está isolada (perímetro de segurança)	Não Conforme

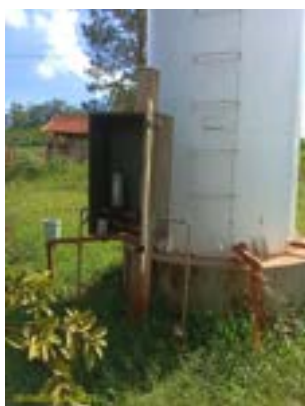
Foto 1

[6.2.3] A área está sinalizada (identificando a finalidade)

Não Conforme

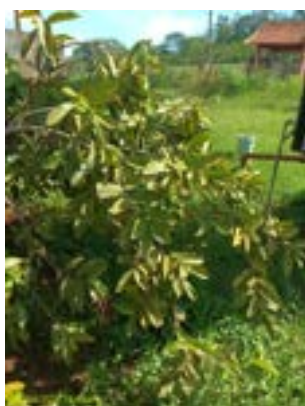
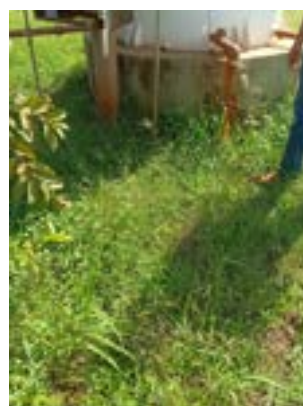
[6.2.4] As condições de limpeza são adequadas

Não Conforme

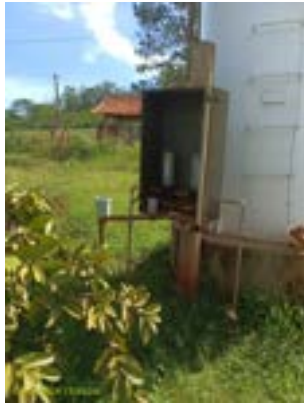
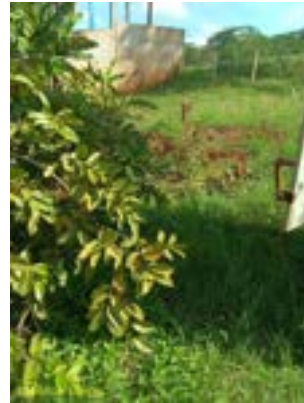
[6.2.10] A estocagem de produtos químico é adequada	N/A
[6.2.11] A estrutura atende os padrões de limpeza, conservação e segurança	Não Conforme

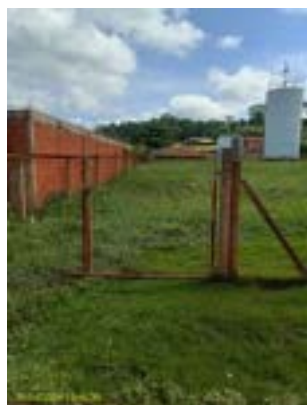
Foto 1

[00] Condições gerais da fiscalização	N/A
[6.2.1] A área é iluminada	N/A
[6.2.2] A área está isolada (perímetro de segurança)	N/A
[6.2.3] A área está sinalizada (identificando a finalidade)	Não Conforme

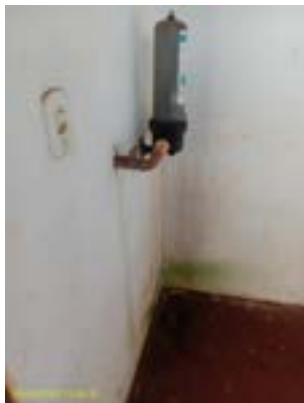
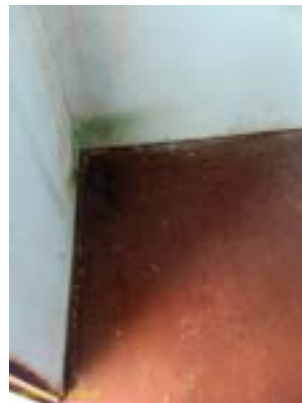
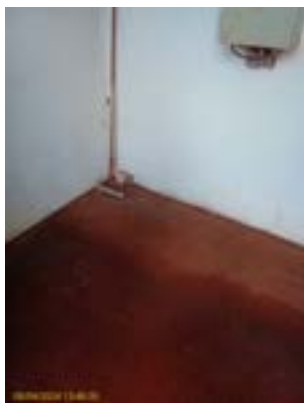
[6.2.4] As condições de limpeza são adequadas**Não Conforme****Fotos de 6.2.4**

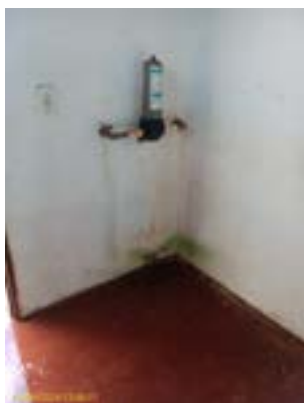
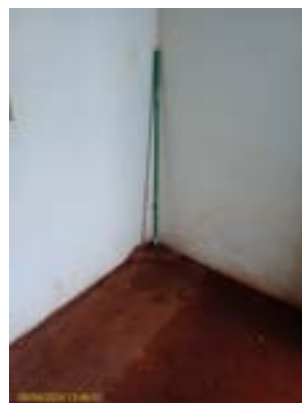
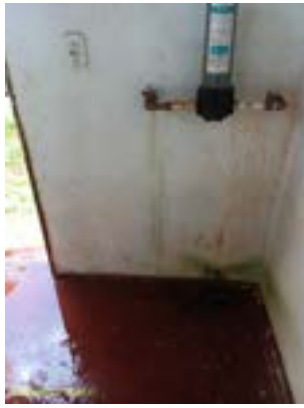
[6.2.11] A estrutura atende os padrões de limpeza, conservação e segurança	Não Conforme
---	---------------------

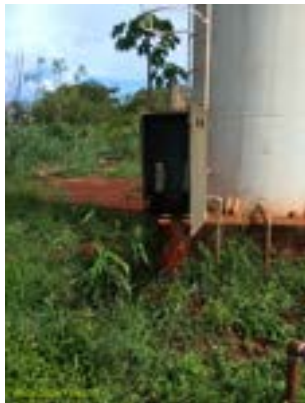
Foto 1

[6.2.2] A área está isolada (perímetro de segurança) Não Conforme

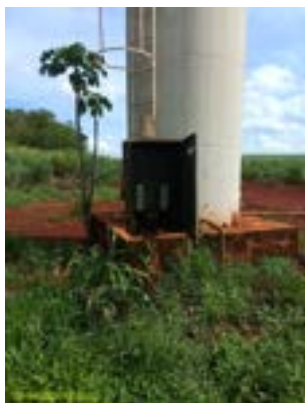
Foto 1

[6.2.3] A área está sinalizada (identificando a finalidade)

Não Conforme

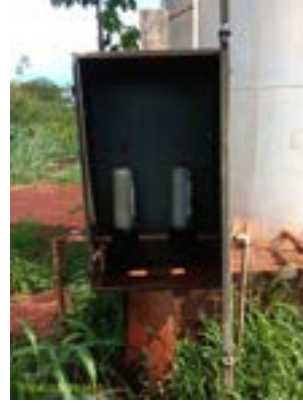
Foto 2

Possui vazamento na UTA

[6.2.7] Aplicação de flúor à água tratada	N/A
[6.2.8] É realizada a desinfecção da água	N/A
[6.2.10] A estocagem de produtos químico é adequada	N/A
[6.2.11] A estrutura atende os padrões de limpeza, conservação e segurança	Não Conforme
[6.2.11] Observações	Possui vazamento na UTA

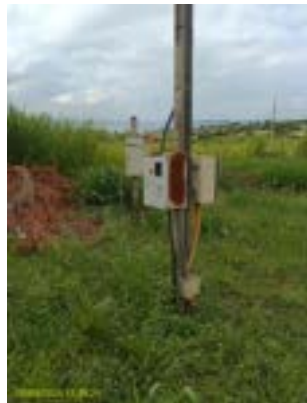
Foto 1

[00] Condições gerais da fiscalização	N/A
[6.2.1] A área é iluminada	N/A
[6.2.2] A área está isolada (perímetro de segurança)	Não Conforme

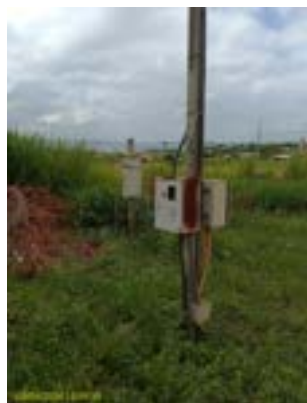
Foto 1

[6.2.3] A área está sinalizada (identificando a finalidade)

Não Conforme

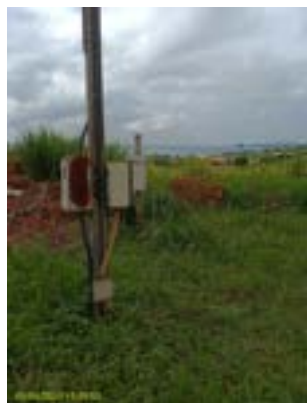
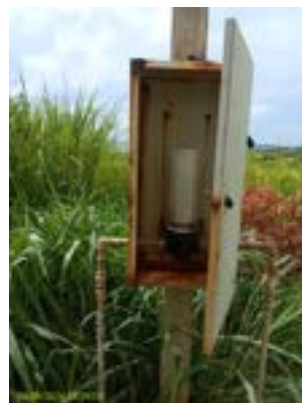
Não Conforme
