Relatório de Fiscalização 009/2024

RELATÓRIO TÉCNICO DE FISCALIZAÇÃO DO ESGOTAMENTO SANITÁRIO E ABASTECIMENTO DE ÁGUA DO MUNICÍPIO DE ALVORADA DO SUL

SERVIÇO MUNICIPAL DE ÁGUA E ESGOTO ALVORADA DO SUL- PR

Para tanto, no dia 09 e 10 de Abril de 2024, realizou-se fiscalização direta no município de Alvorada do Sul-Pr, onde o principal objetivo foi verificar a conformidade dos Sistemas de Abastecimento de Água e Sistema de Esgoto Sanitário quanto a normas e legislações pertinentes.

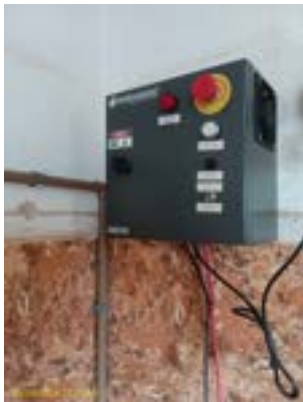
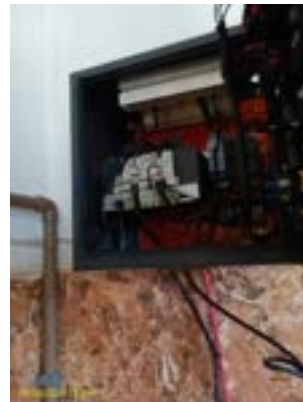
[6.2.14] O extintor de incêndio está dentro do prazo de validade	N/A
[6.2.15] Existe treinamento e kits de emergência adequados, caso utilizado Cloro gás	N/A
[6.2.16] As instalações elétricas são adequadas, conforme legislação	N/A
[6.2.17] As instalações elétricas estão em bom estado de conservação	N/A
[6.2.18] Os sinalizadores do quadro de comando estão funcionando corretamente	Não Conforme

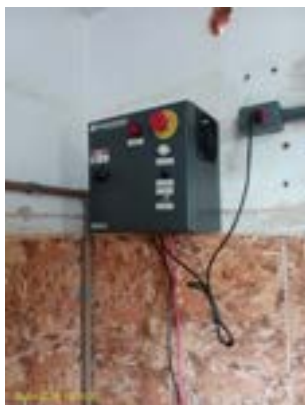
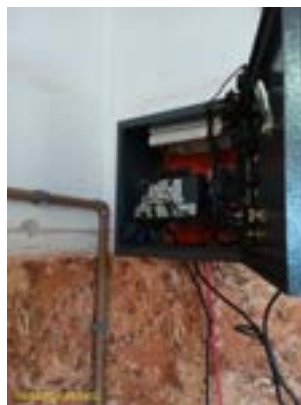
[6.2.19] Há registros das manutenções realizadas no quadro e demais itens pertencentes a parte elétrica	Não Conforme
[6.2.19] Observações	relatório hidrogeron
[6.2.20] Há diagrama unifilar atualizado no quadro com especificações do sistema de aterramento	Não Conforme

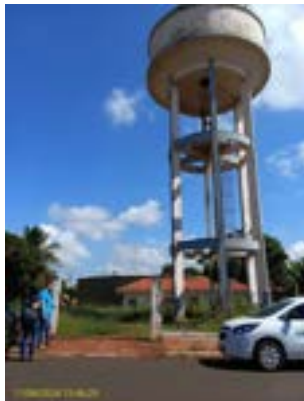
Foto 1

[3.1] A área é de fácil acesso	N/A
[3.2] A área está iluminada	N/A
[3.3] Há iluminação natural na área	Não Conforme
[3.4] A área está isolada (com perímetro de segurança contra acesso de pessoas não autorizadas e animais)	N/A
[3.5] A área está sinalizada (identificando seu uso para abastecimento público e nome)	Não Conforme

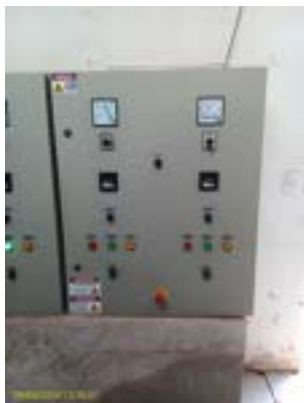
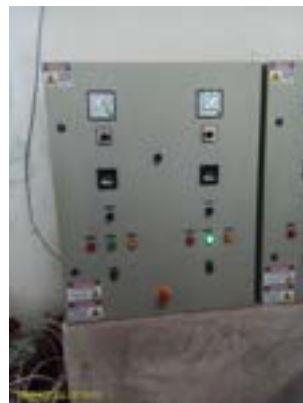
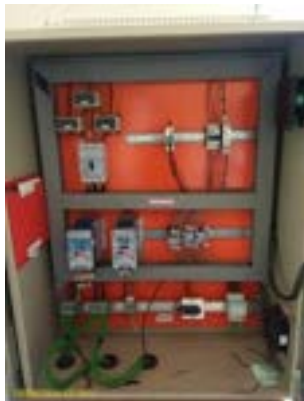
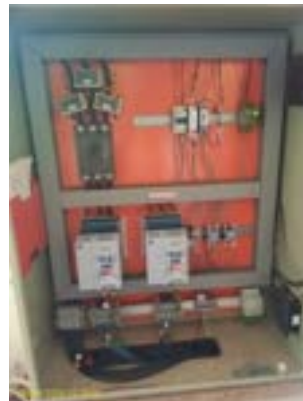
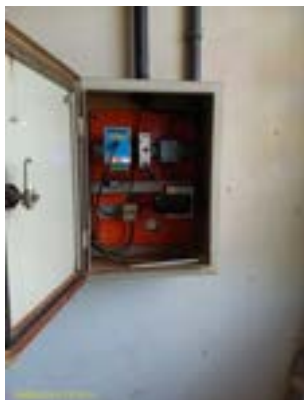
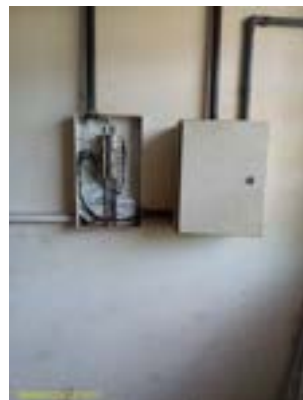
Fotos de 3.18

[3.16] Os sinalizadores do quadro de comando estão funcionando corretamente	N/A
[3.17] Há registros das manutenções realizadas no quadro e demais itens pertencentes a parte elétrica	Não Conforme
[3.18] Há diagrama unifilar atualizado no quadro com especificações do sistema de aterramento	Não Conforme

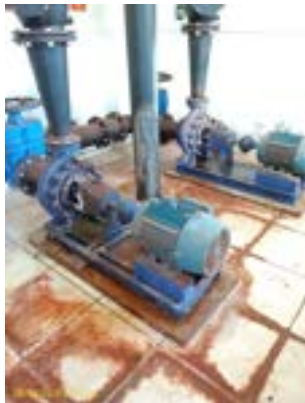
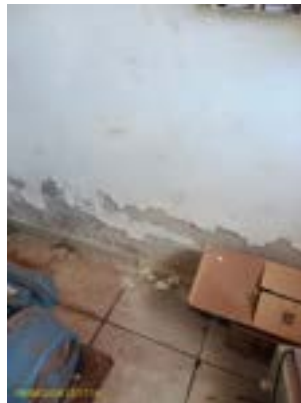
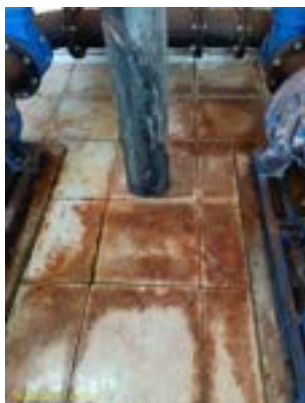
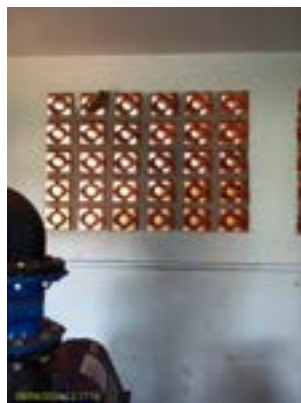
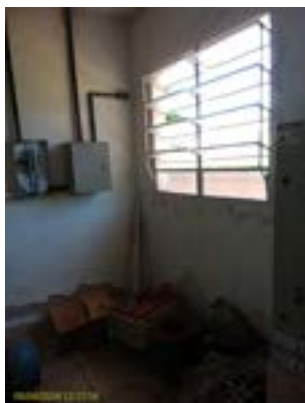
Fotos de 3.22

[3.19] A unidade está equipada com extintor de incêndio	Não Conforme
[3.2] O extintor de incêndio está dentro do prazo de validade	N/A
[3.22] A casa de comando/quadro de comando está dentro das normas de limpeza e segurança	Não Conforme

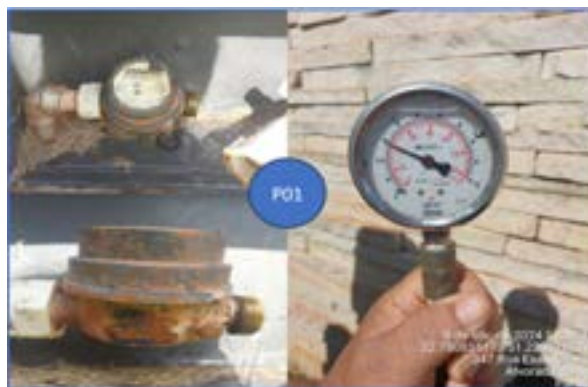
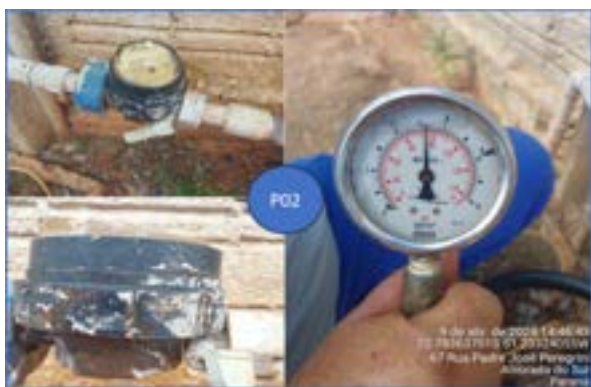
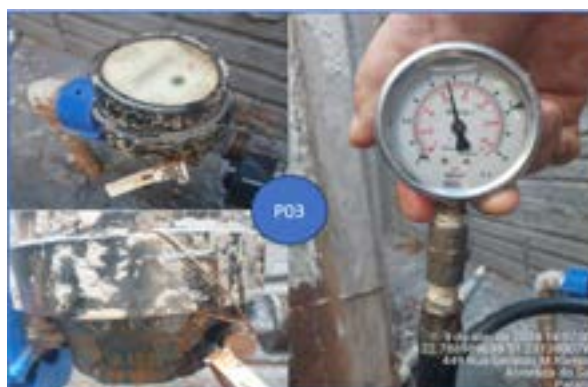
Fotos de 8.7

[8.7] A pressão no ponto de fornecimento de água em acordo com os limites mínimo dinâmico (10 mca) e máximo estático (50 mca) Não Conforme

[8.7] Observações Foram analisados 3 pontos citados no mapa, apenas no ponto P02 passou do limite máximo permitido, recomendamos o uso de Válvula redutora.

Ponto	Pressão (m.c.a)	Endereço	Latitude UTM	Longitude UTM	Ano do micro medidor
P01	~ 25	Rua João Silveira, 238	-2278084499	-5122951803	2006
P02	~ 52	Rua Padre José, 77	-2278362767	-5123325263	2018
P03	~ 46	Rua Gerardo Ramos, 445	-2278000346	-5123136244	2015

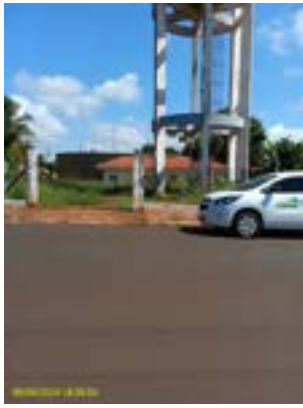
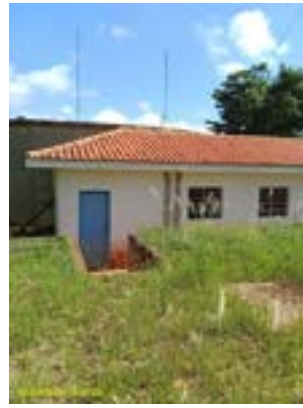
Fotos de [6.2.2]

[6.2.2] A área está isolada (perímetro de segurança) Não Conforme

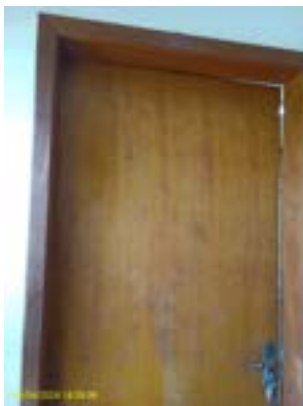
Fotos de [6.2.3]

[6.2.3] A área está sinalizada (identificando a finalidade)

Não Conforme

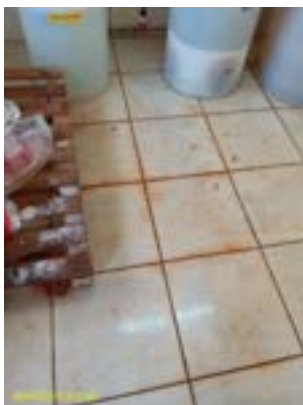
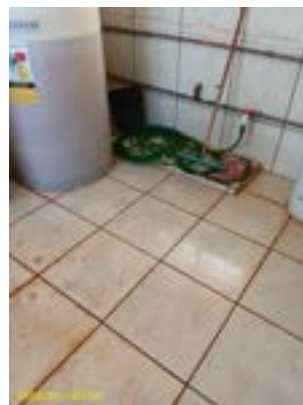
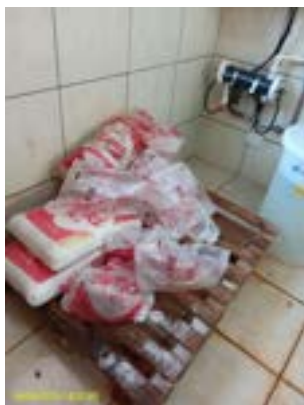
Fotos de [6.2.4]

[6.2.4] As condições de limpeza são adequadas

Não Conforme

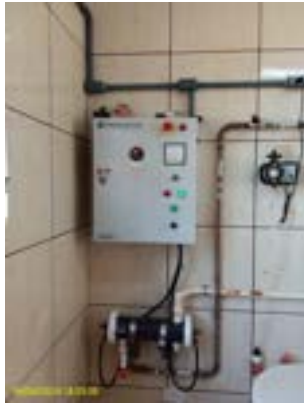
Fotos de [6.2.20]

[6.2.16] As instalações elétricas são adequadas, conforme legislação	N/A
[6.2.16] Observações	Esse item não foi constatado na fiscalização anterior.
[6.2.17] As instalações elétricas estão em bom estado de conservação	N/A
[6.2.17] Observações	Esse item não foi constatado na fiscalização anterior.
[6.2.18] Os sinalizadores do quadro de comando estão funcionando corretamente	N/A
[6.2.19] Há registros das manutenções realizadas no quadro e demais itens pertencentes a parte elétrica	Conforme
[6.2.20] Há diagrama unifilar atualizado no quadro com especificações do sistema de aterramento	Não Conforme

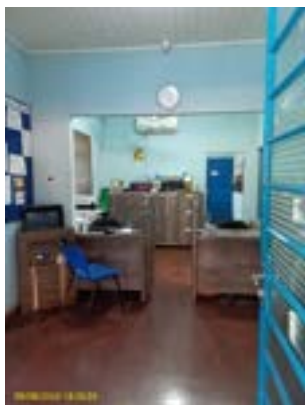
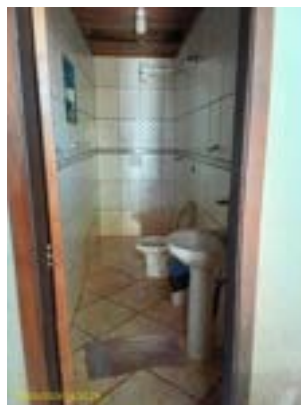
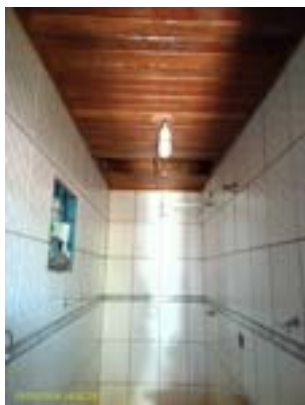
Fotos de [1.3.1]

[1.2.1.8] Possui registro de reclamações e/ou solicitações dos usuários	N/A
[1.2.1.9] Responder dentro do prazo esclarecimentos registrados na ouvidoria	N/A
[1.3.1] A estrutura física está em bom estado de conservação e manutenção	Não Conforme
[1.3.1] Observações	A estrutura necessita de reformas.

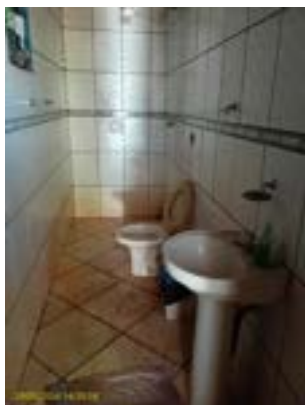
Fotos de [1.3.2]

[1.3.2] Localização e acessibilidade das unidades do prestador são adequadas

É necessário melhorar a acessibilidade da estrutura, incluindo a instalação de rampas e banheiros adequados.

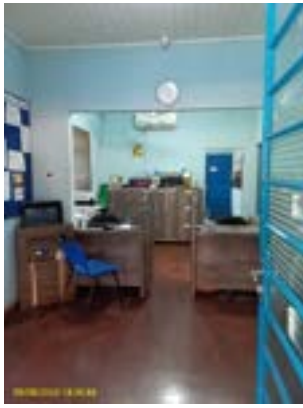
Fotos de [1.3.3]

[1.3.3] As instalações das agências do prestador estão em boas condições (espaço, instalações, informações)

Não Conforme
