## Relatório de Fiscalização 008/2024

### RELATÓRIO TÉCNICO DE FISCALIZAÇÃO DO ESGOTAMENTO SANITÁRIO E ABASTECIMENTO DE ÁGUA DO MUNICÍPIO DE NOVA FÁTIMA

SERVIÇO MUNICIPAL DE ÁGUA E ESGOTO DE NOVA FÁTIMA -Pr

Para tanto, nos dias 03 e 04 de abril de 2024, realizou-se fiscalização direta no município de Nova Fátima-Pr, onde o principal objetivo foi verificar a conformidade dos Sistemas de Abastecimento de Água e Sistema de Esgoto Sanitário quanto a normas e legislações pertinentes.

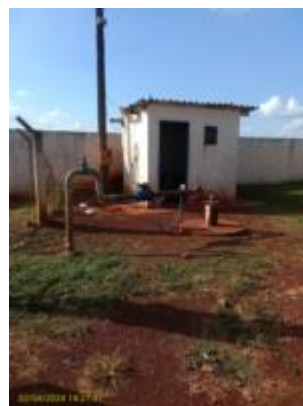
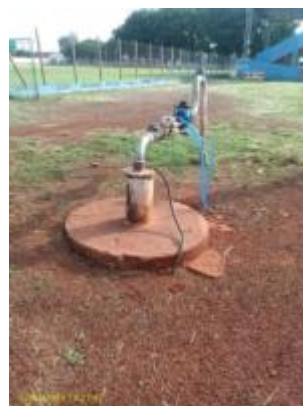
| [1.3.1] A área está devidamente cercada | Não Conforme |

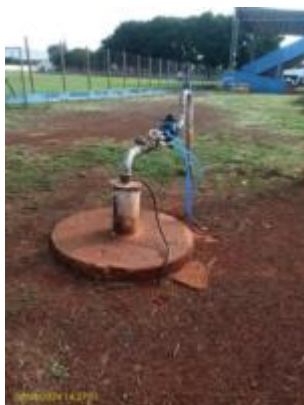
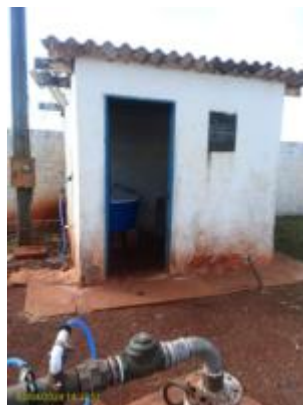
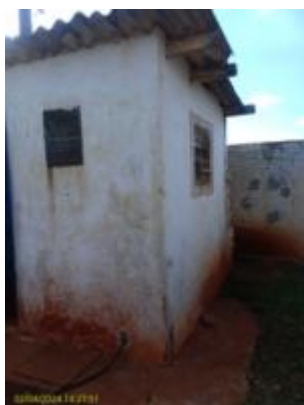
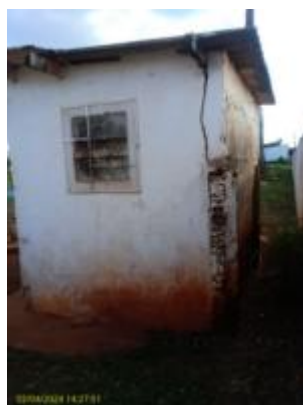
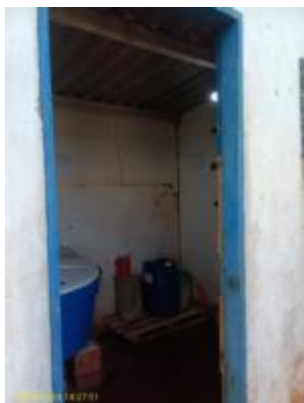
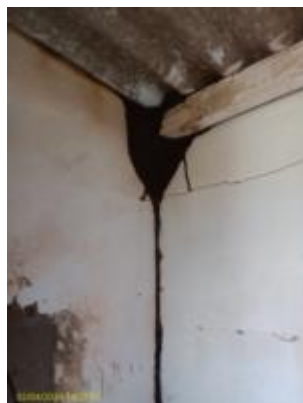
| [1.3.2] As instalações encontram-se em bom estado de conservação | Não Conforme |

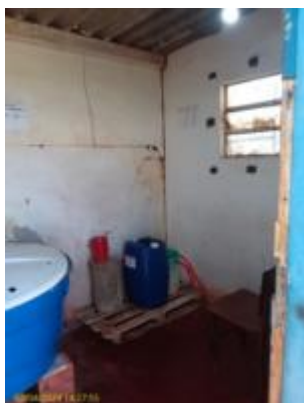
Foto 1

[1.3.4] A unidade está equipada com extintor de incêndio

Não Conforme

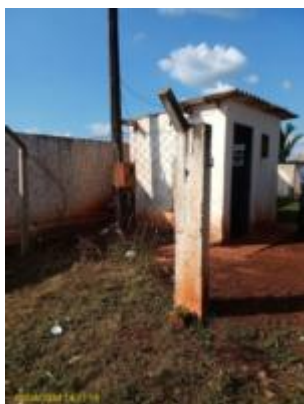
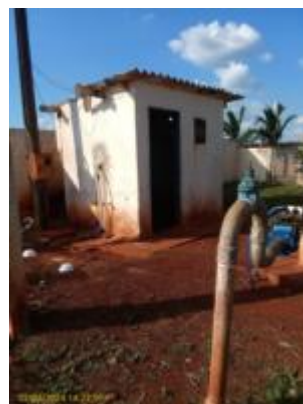
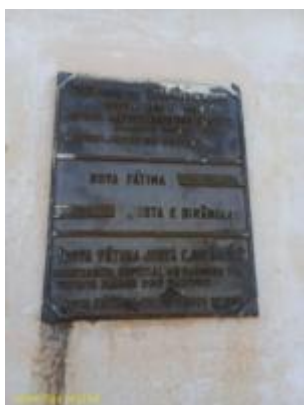
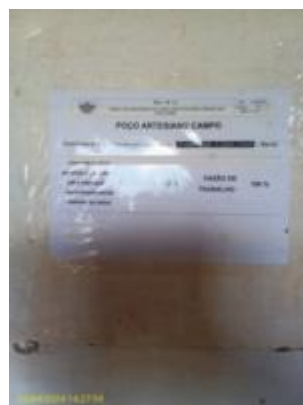
**[1.3.6] A área possui identificação (conforme outorga IAT)**

Não Conforme

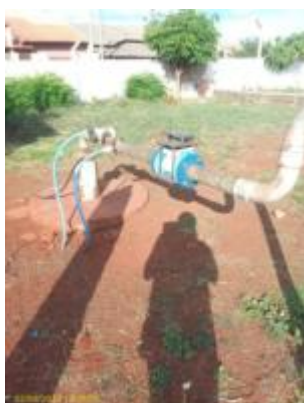
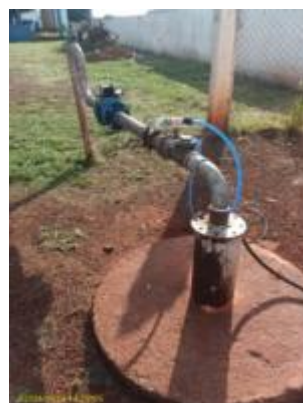
**[1.3.7] A captação possui tomada de água para coleta de água bruta**

Não Conforme

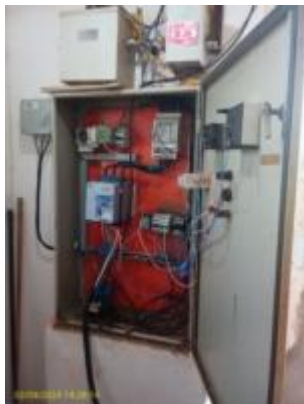
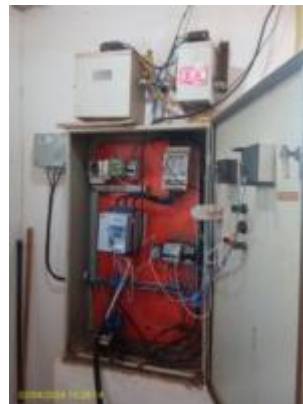
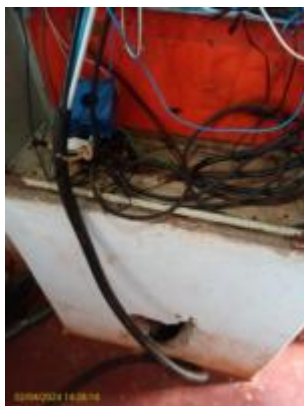
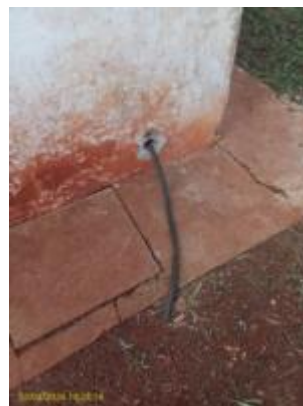
**[1.3.10] As instalações elétricas estão adequadas conforme legislação**

Não Conforme

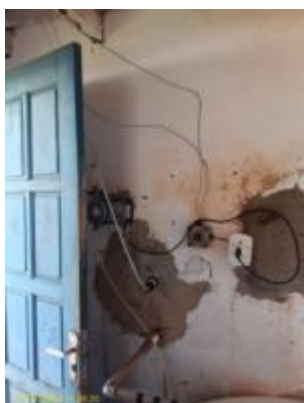
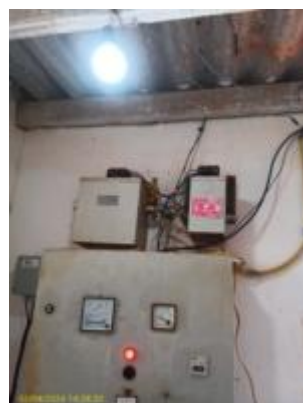
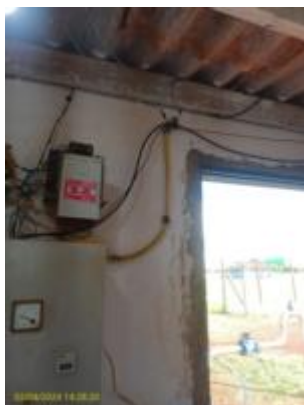
**[1.3.11] As instalações elétricas estão em bom estado de conservação**

Não Conforme

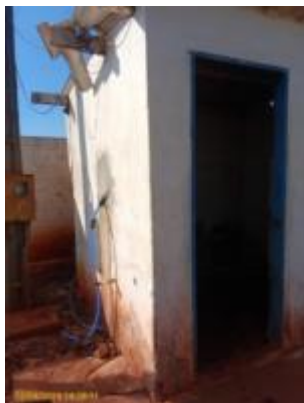
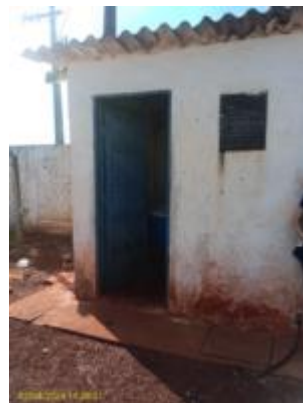
**[1.3.14] A estrutura da casa de comando está em bom estado de conservação.**

**Não Conforme**

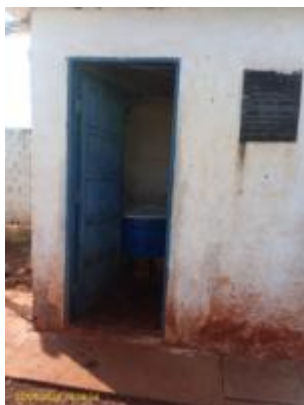
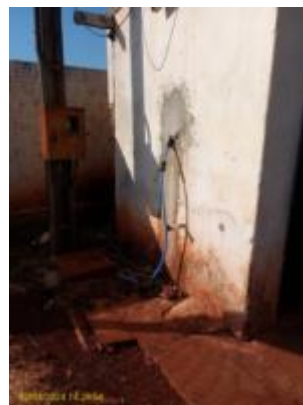
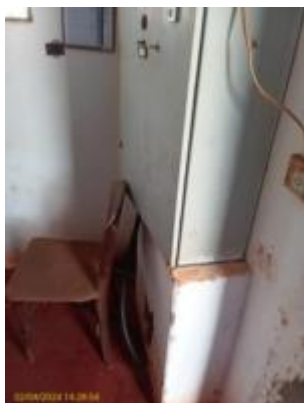
**[1.3.16] A casa de comando/quadro de comando está dentro das normas de limpeza e segurança**

**Não Conforme**

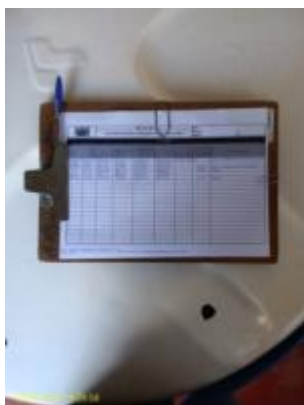
Foto 1

[1.3.17] A unidade possui Relatório Operacional

Não Conforme

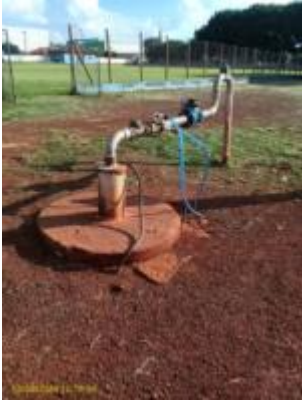
| [1.3.24] A espessura da laje de proteção é de no mínimo 15 cm | Conforme |

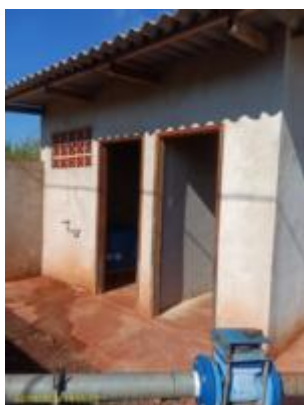
Foto 1

Não Conforme

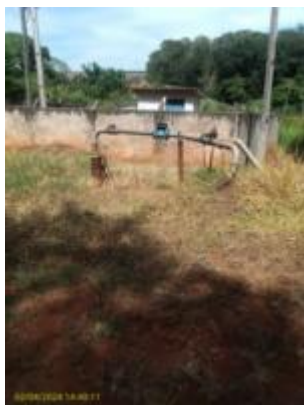
Foto 1

| <b>[1.3.1] A área está devidamente cercada</b> | Não Conforme |

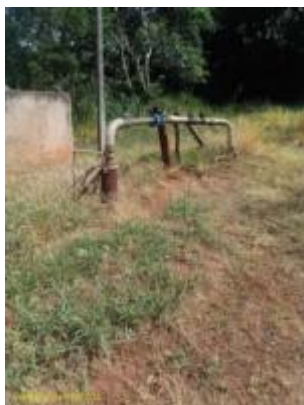
Foto 1

[1.3.7] A captação possui tomada de água para coleta de água bruta

Não Conforme

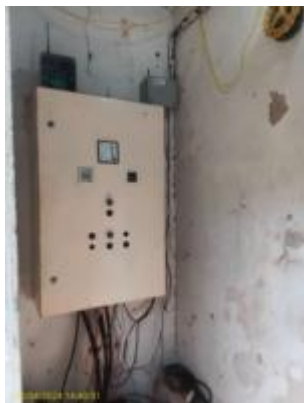
Foto 1

[1.3.10] As instalações elétricas estão adequadas conforme legislação

Não identificado  
aterramento e com fios  
soltos

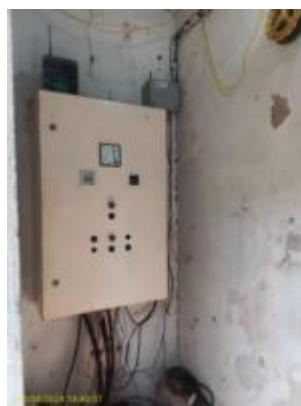
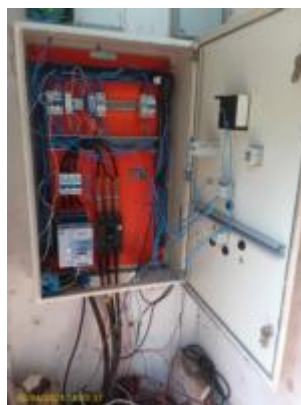
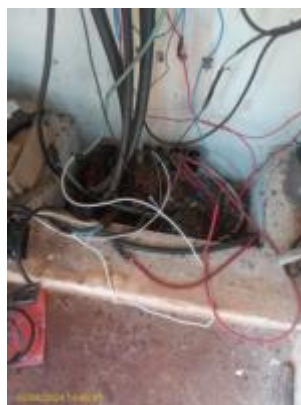
#### Fotos de 1.3.11

[1.3.11] As instalações elétricas estão em bom estado de conservação

Não Conforme

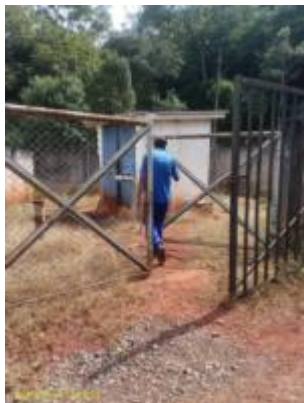
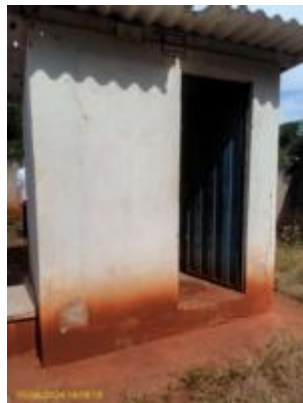
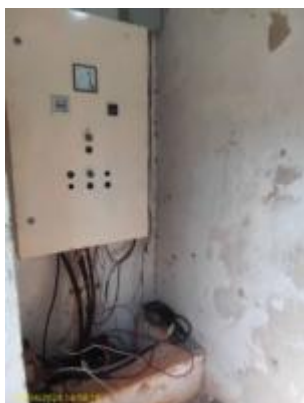
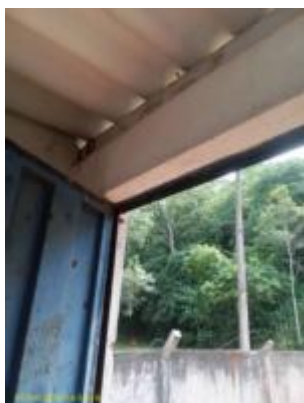
#### Fotos de 1.3.14

**[1.3.14] A estrutura da casa de comando está em bom estado de conservação.** Conforme

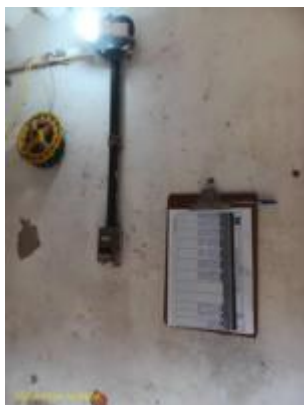
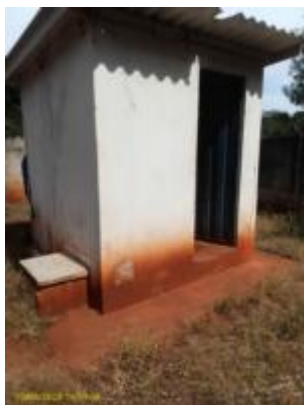
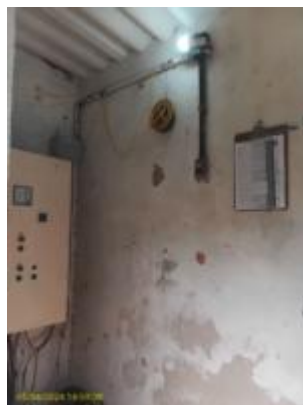
#### Fotos de 1.3.16

**[1.3.16] A casa de comando/quadro de comando está dentro das normas de limpeza e segurança** Conforme

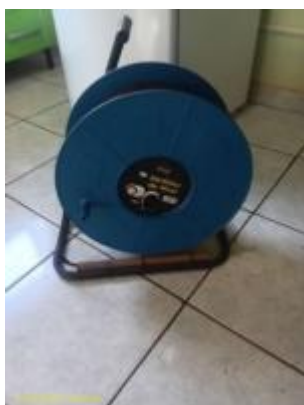
## Fotos de 1.3.18

[1.3.18] A medição de nível da captação é realizada

Não Conforme

Não apresentado  
registros/relatório de  
medição

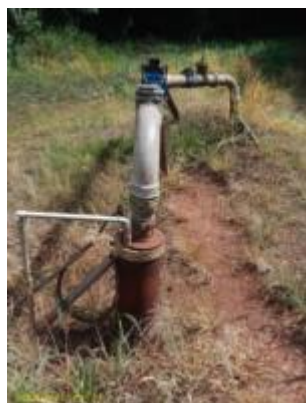
## Fotos de 1.3.22

| [1.3.22] Há laje de proteção ao redor do poço | Não Conforme |

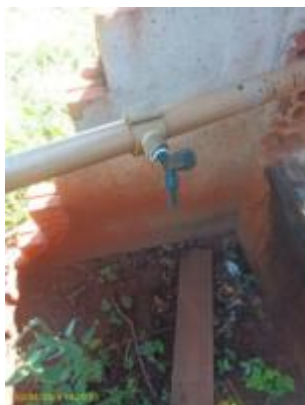
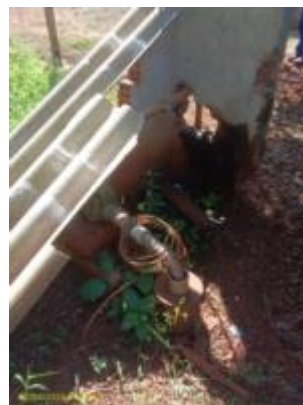
## Fotos de 1.3.7

[1.3.7] A captação possui tomada de água para coleta de água bruta

Não Conforme

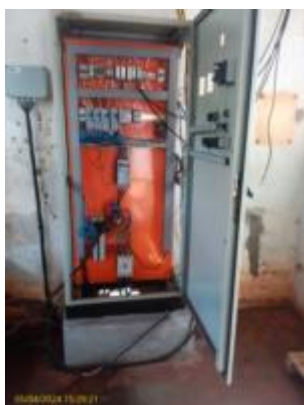
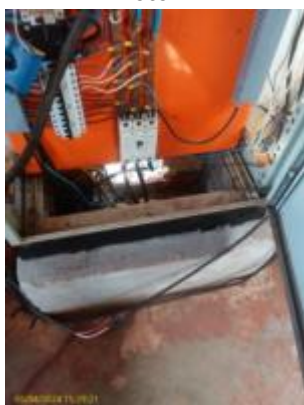
**Fotos de 1.3.11**

**[1.3.11] As instalações elétricas estão em bom estado de conservação**

Conforme

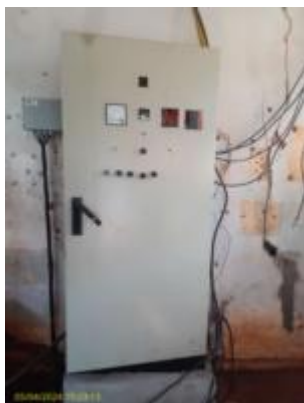
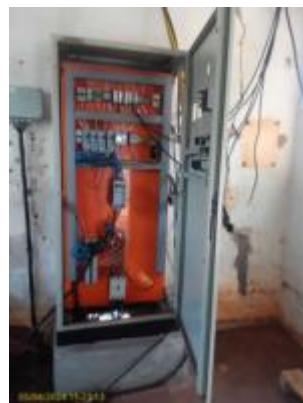
**Fotos de 1.3.16**

**[1.3.16] A casa de comando/quadro de comando está dentro das normas de limpeza e segurança**

**Conforme**

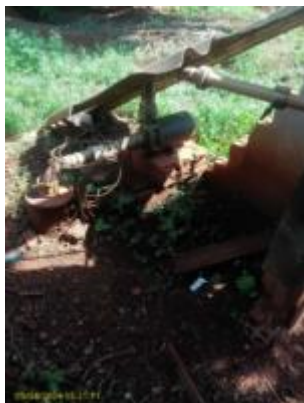
## Fotos de 1.3.23

| [1.3.23] A área da laje de proteção é de no mínimo 1 m² | Não Conforme |

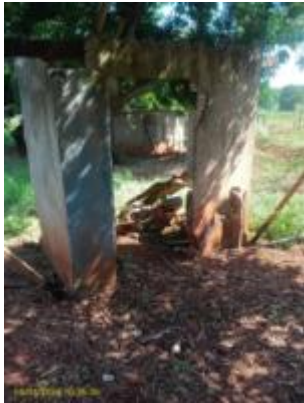
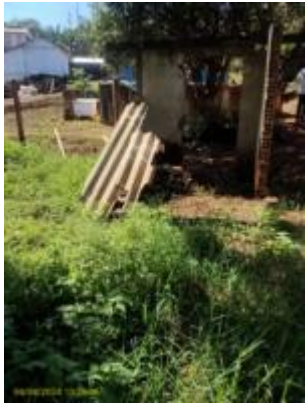
Fotos de 1.3.31

| [1.3.31] Inexistência de animais habitando ou transitando na área | Não Conforme |

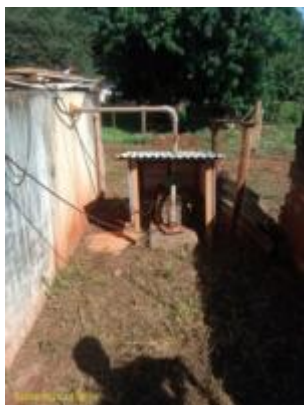
Fotos de 1.3.1

| <b>[1.3.1] A área está devidamente cercada</b> | Não Conforme |

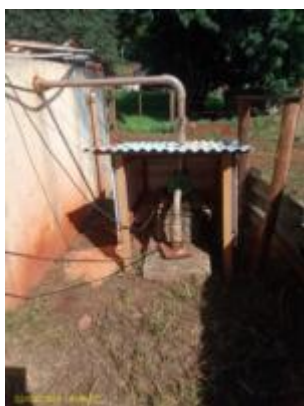
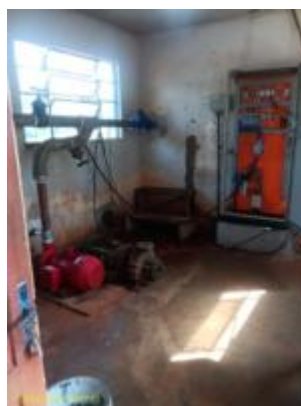
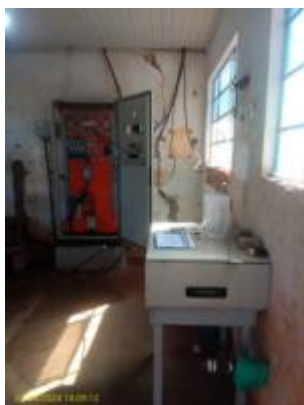
**Fotos de 1.3.2**

**[1.3.2] As instalações encontram-se em bom estado de conservação**

Não Conforme

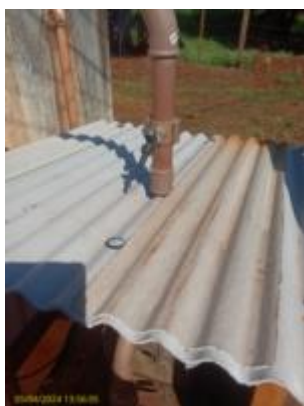
Foto 1

#### Fotos de 1.3.7

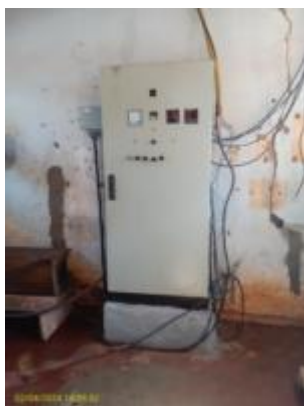
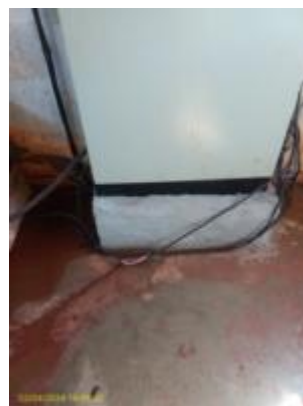
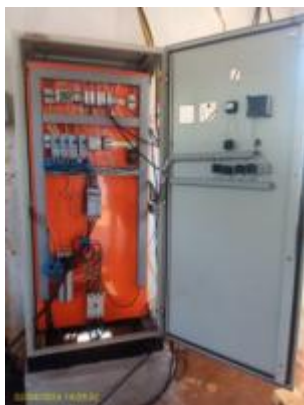
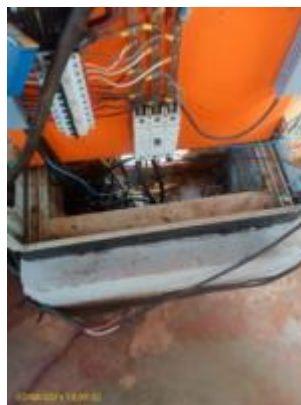
[1.3.10] As instalações elétricas estão adequadas conforme legislação

Não Conforme

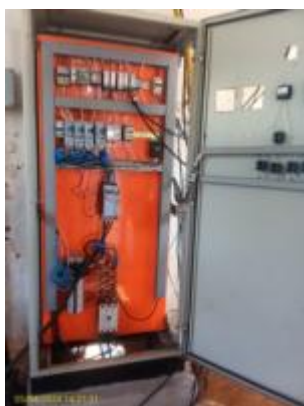
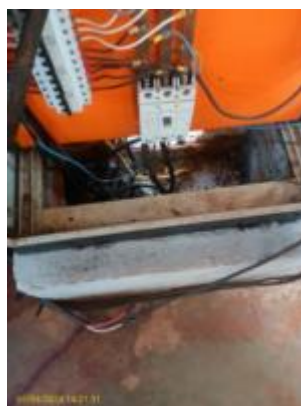
[1.3.11] As instalações elétricas estão em bom estado de conservação

Conforme

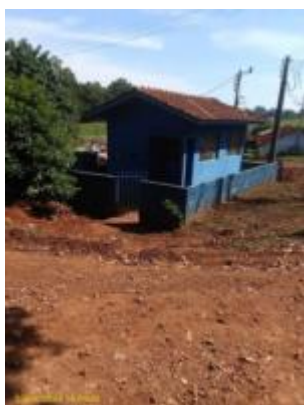
Foto 1

[1.3.14] A estrutura da casa de comando está em bom estado de conservação.

Não Conforme

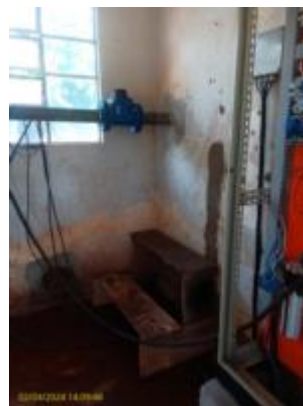
**Foto 2**

**[1.3.16] A casa de comando/quadro de comando está dentro das normas de limpeza e segurança**

**Não Conforme**

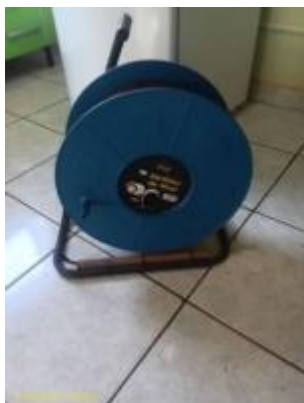
**Foto 1**

**[1.3.18] A medição de nível da captação é realizada**

**Não Conforme**

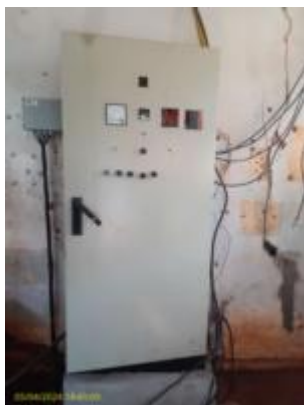
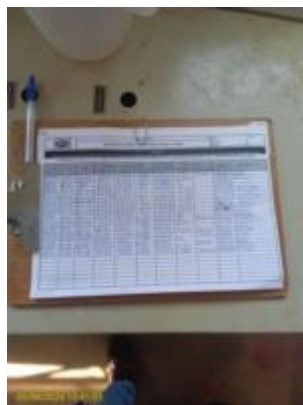
| [1.3.27] A unidade possui horímetro em funcionamento | Conforme |

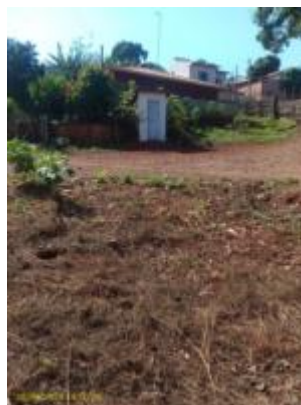
Foto 2

| [1.3.31] Inexistência de animais habitando ou transitando na área | Não Conforme |
| [1.3.31] Observações | Falha no cerceamento e presença de animais próximo ao local |

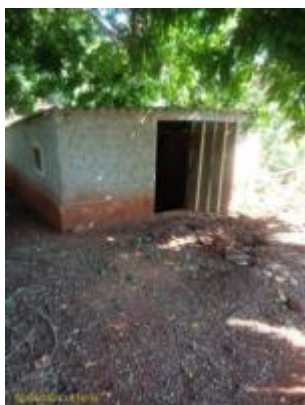
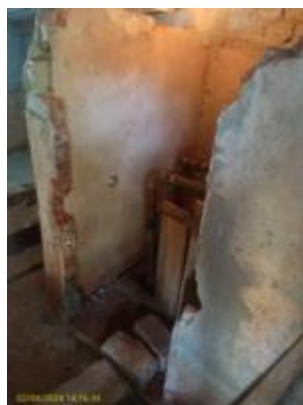
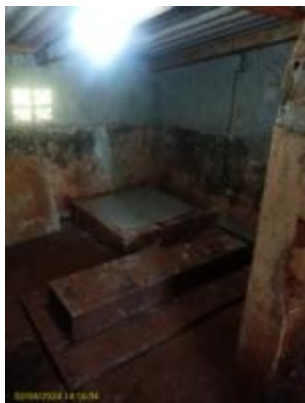
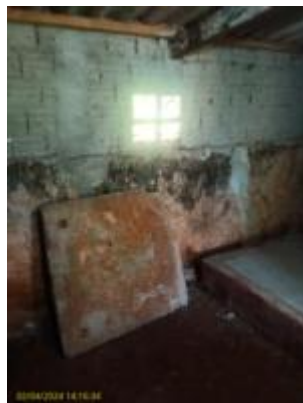
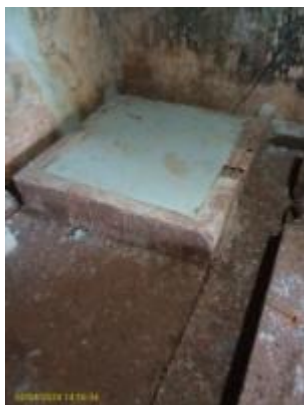
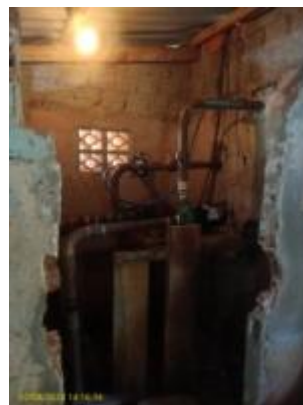
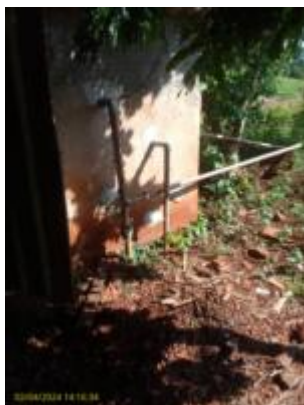
[1.3.2] As instalações encontram-se em bom estado de conservação

Não Conforme

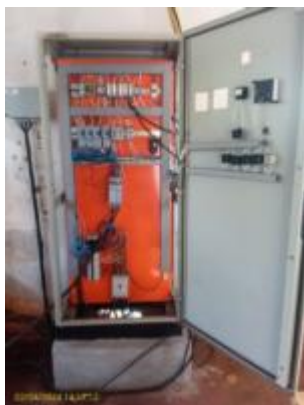
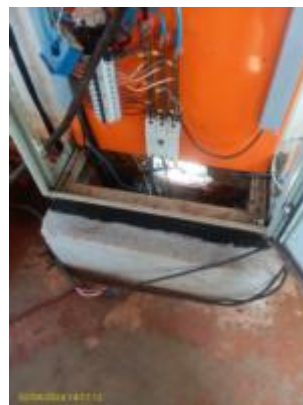
| [1.3.10] As instalações elétricas estão adequadas conforme legislação | Não Conforme |

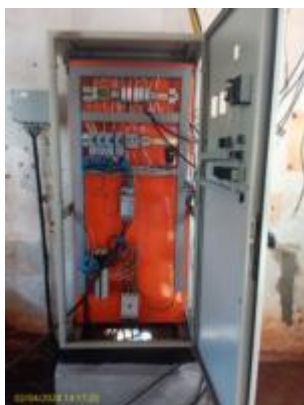
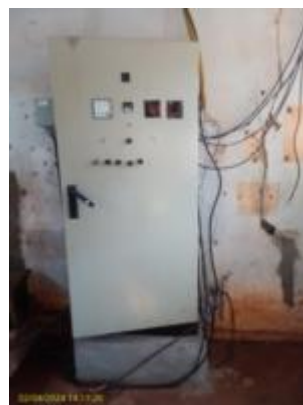
[1.3.11] As instalações elétricas estão em bom estado de conservação

Não Conforme

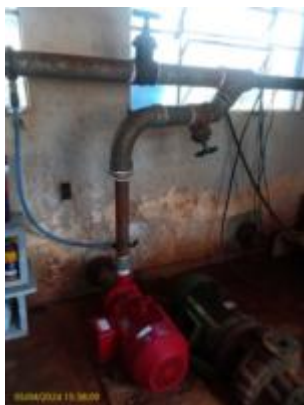
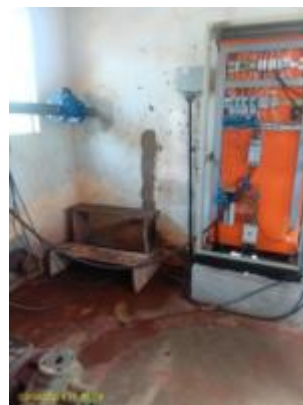
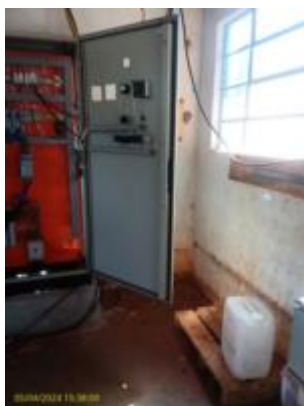
**[1.3.16] A casa de comando/quadro de comando está dentro das normas de limpeza e segurança**

Conforme

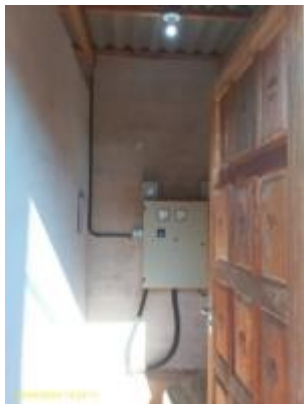
Não Conforme

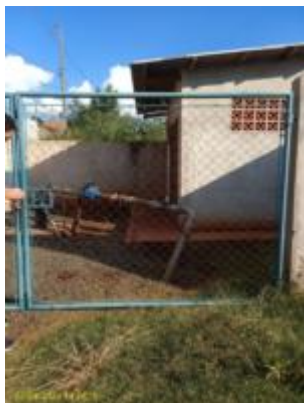
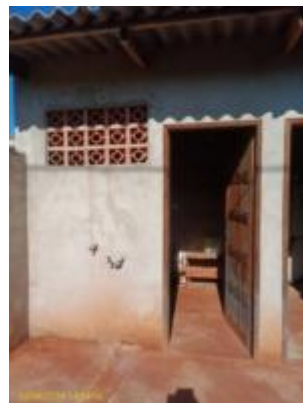
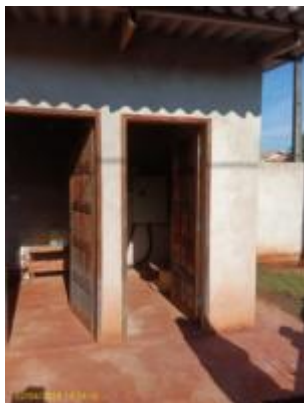
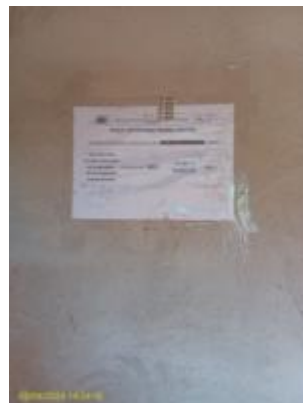
Não Conforme

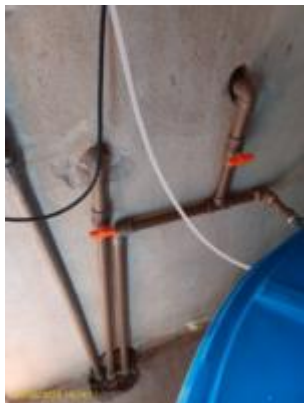
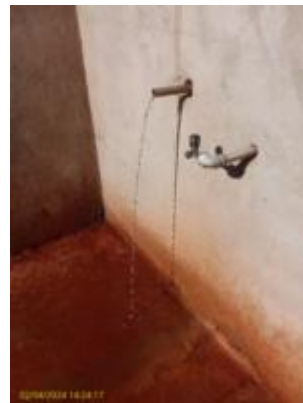
**[1.3.7] A captação possui tomada de água para coleta de água bruta****Não Conforme****Fotos de 1.3.7**

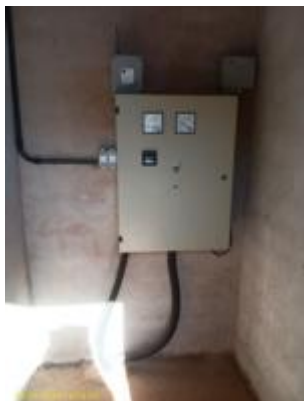
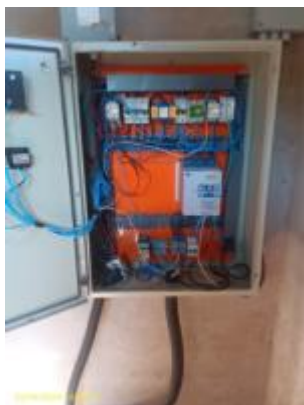
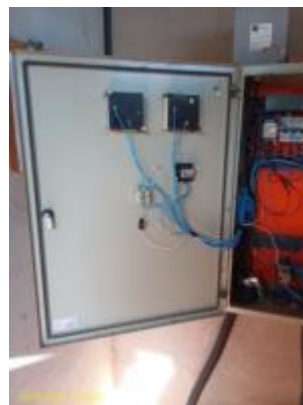
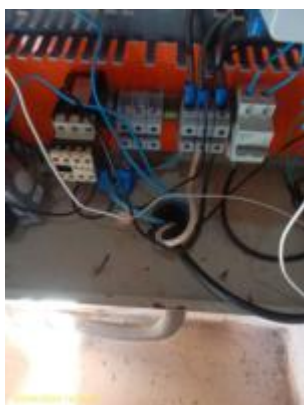
**[1.3.10] As instalações elétricas estão adequadas conforme legislação****Não Conforme****Fotos de 1.3.10**

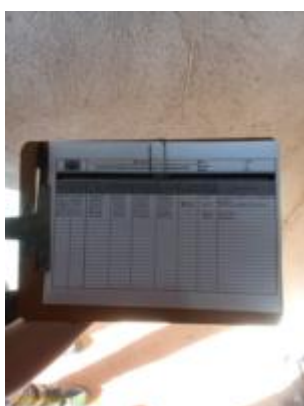
Foto 1

[1.3.12] Há registros das manutenções realizadas no quadro e demais itens pertencentes a parte elétrica.

Não Conforme

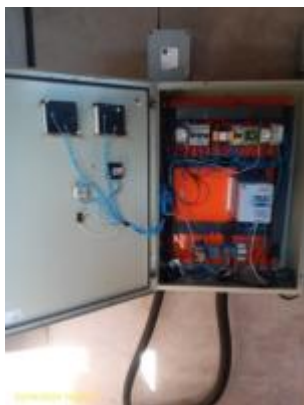
Foto 1

[1.3.13] Há diagrama unifilar atualizado no quadro com especificações do sistema de aterramento

Não Conforme

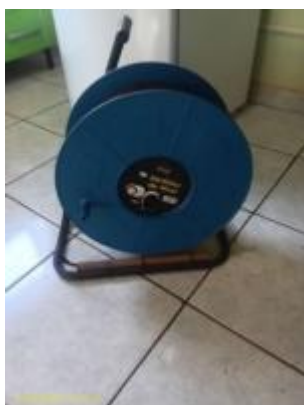
Foto 1

[1.3.18] A medição de nível da captação é realizada

Não Conforme

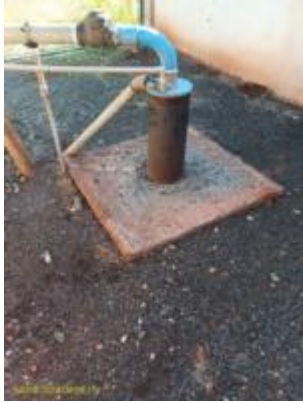
**[1.3.24] A espessura da laje de proteção é de no mínimo 15 cm**

Conforme

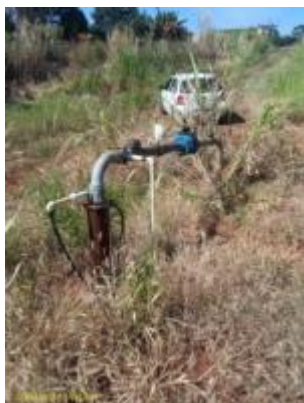
**[1.3.7] A captação possui tomada de água para coleta de água bruta****Não Conforme****Fotos de 1.3.7**

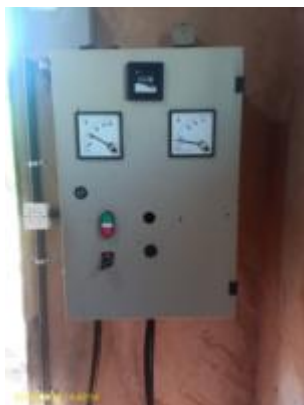
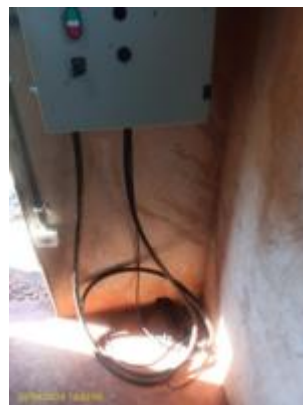
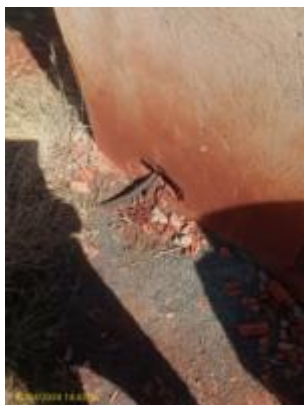
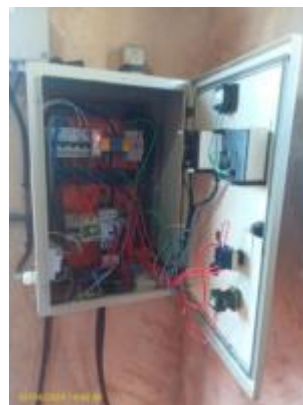
**[1.3.11] As instalações elétricas estão em bom estado de conservação****Não Conforme****Fotos de 1.3.11**

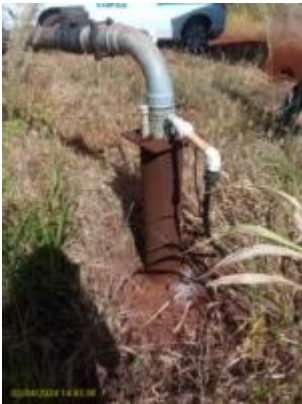
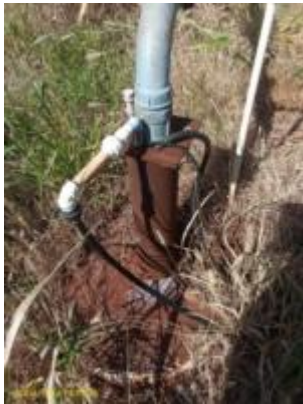
| [1.3.22] Há laje de proteção ao redor do poço | Não Conforme |

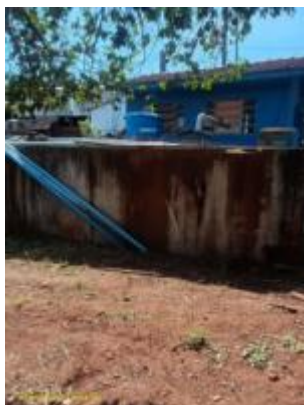
Foto 1

| [6.2.2] A área está isolada (perímetro de segurança) | Não Conforme |

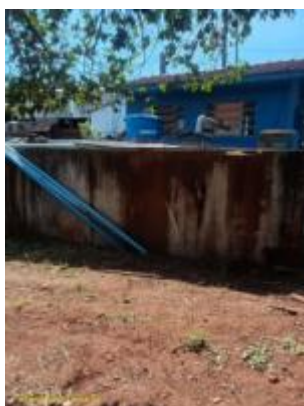
Foto 1

**[6.2.3] A área está sinalizada (identificando a finalidade)**

Não Conforme

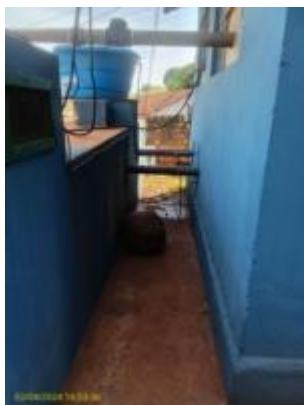
Foto 1

**[6.2.4] As condições de limpeza são adequadas**

Não Conforme

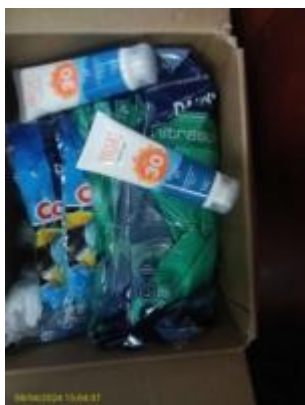
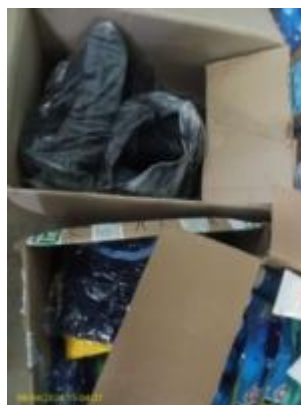
**[6.2.12] A unidade está equipada com EPIs necessários para os operadores (óculos, luvas, etc.)**

EPI's ficam a disposição para os operadores e são de uso e responsabilidade pessoal

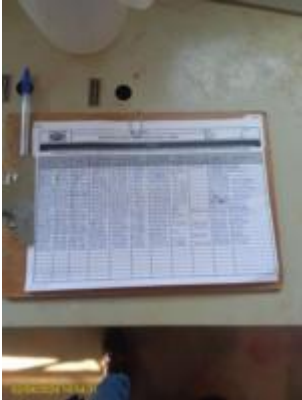
| [6.2.19] Há registros das manutenções realizadas no quadro e demais itens pertencentes a parte elétrica | Não Conforme |
| [6.2.19] Observações | Não identificado registros de manutenção, somente funcionamento de bombas |

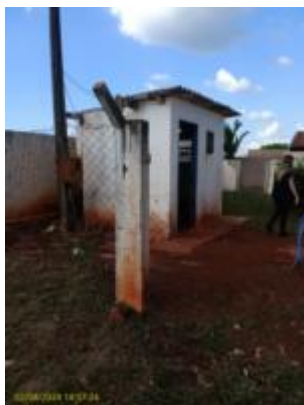
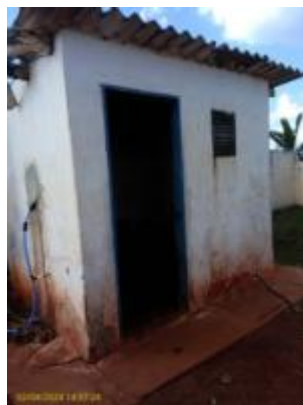
| [6.2.3] A área está sinalizada (identificando a finalidade) | Não Conforme |

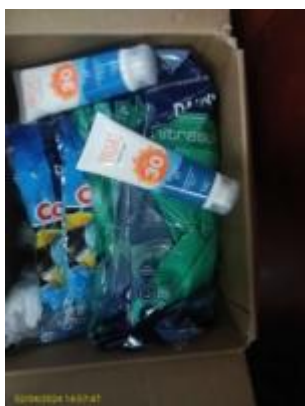
Foto 1

[6.2.12] A unidade está equipada com EPIs necessários para os operadores (óculos, luvas, etc.)

Os EPI's são de uso pessoal e ficam a disposição de cada operador na sede

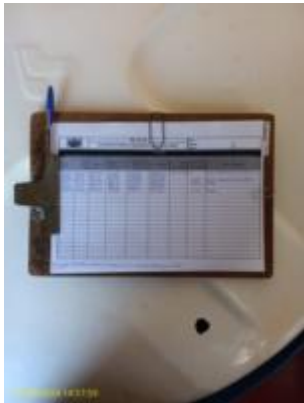
Foto 1

| [6.2.23] A unidade possui Relatório Operacional | Não Conforme |
| [6.2.23] Observações | Não identificado |

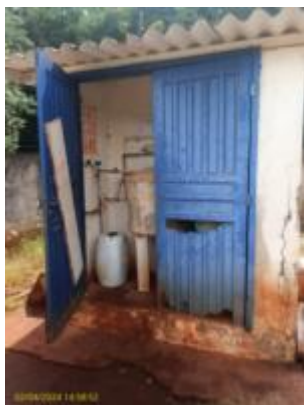
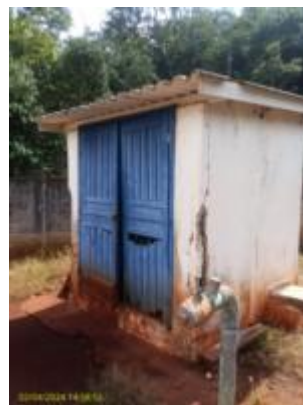
Fotos de 6.2.3

| [6.2.3] A área está sinalizada (identificando a finalidade) | Não Conforme |

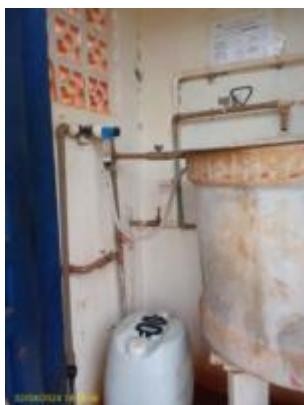
## Fotos de 6.2.5

[6.2.5] Há dosadora automática

Não Conforme

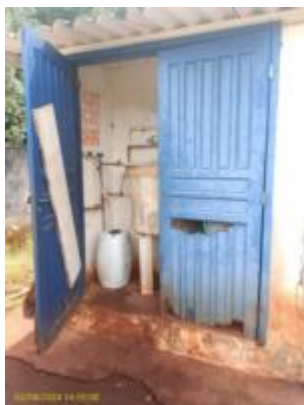
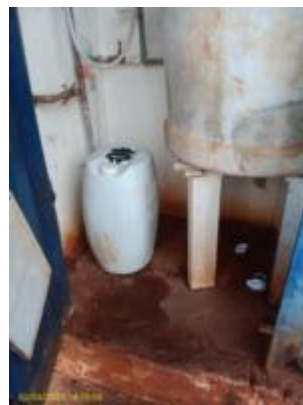
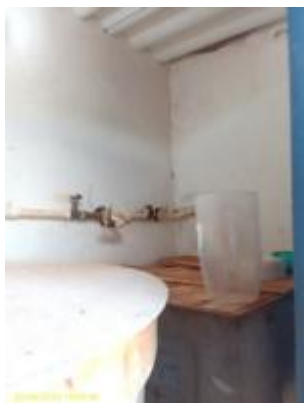
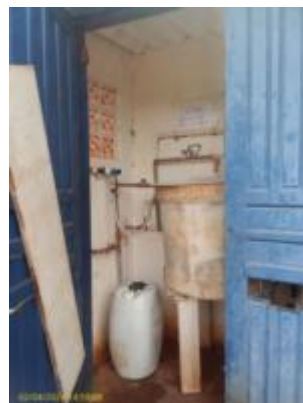
## Fotos de 6.2.11

[6.2.11] A estrutura atende os padrões de limpeza, conservação e segurança

Não Conforme

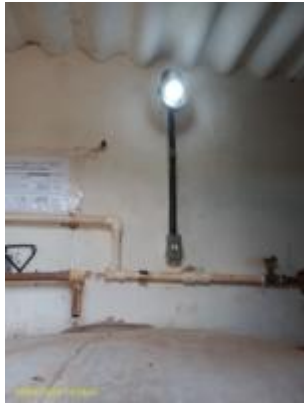
**Fotos de 6.2.17**

| <b>[6.2.17] As instalações elétricas estão em bom estado de conservação</b> | Não Conforme |

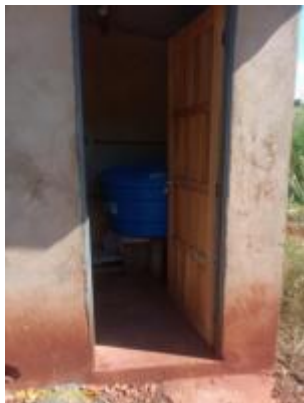
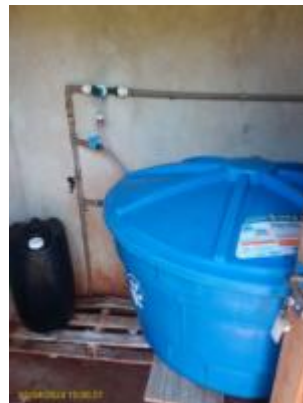
**[6.2.2] A área está isolada (perímetro de segurança)****Não Conforme****Fotos de 6.2.2**

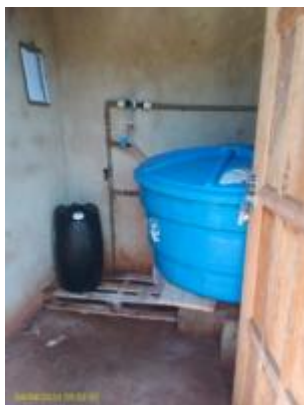
**Foto 2****[6.2.3] A área está sinalizada (identificando a finalidade)****Não Conforme****[6.2.4] As condições de limpeza são adequadas****Não Conforme****Fotos de 6.2.4**

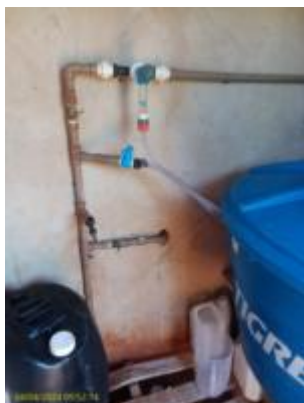
**Fotos de 6.2.5**

**Foto 1****[6.2.5] Há dosadora automática****Não Conforme****[6.2.5] Observações**

Dosadora manual

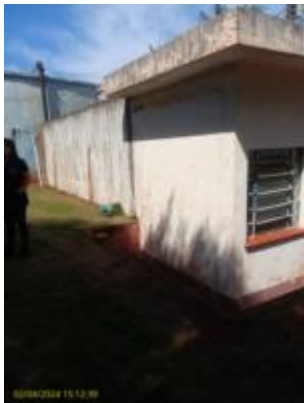
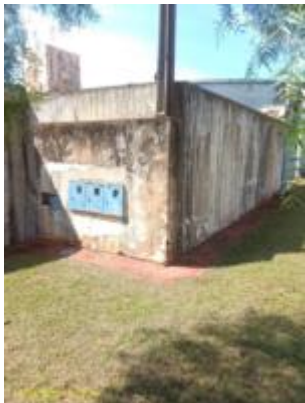
Fotos de 7.5.2

| [7.5.2] A área está sinalizada (identificando a finalidade) | Não Conforme |

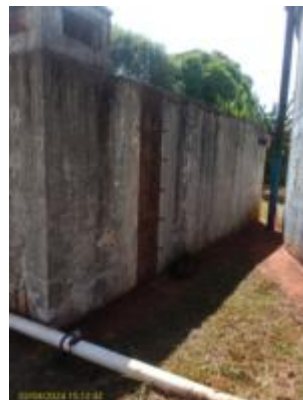
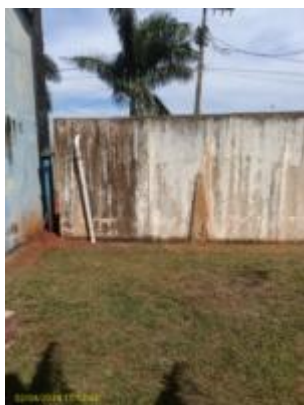
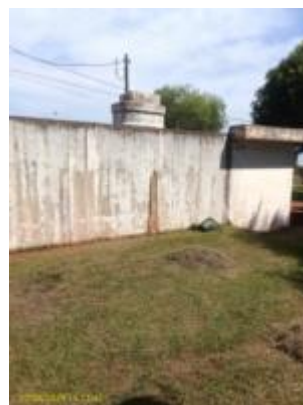
**[7.5.3] Inexistência de vazamentos aparentes****Não Conforme****Fotos de 7.5.3**

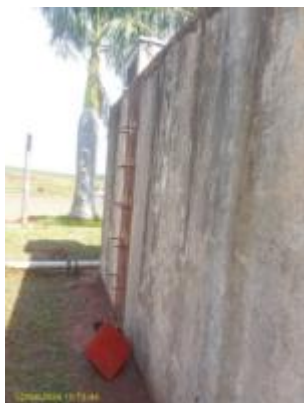
**Foto 4****[7.5.4] O reservatório possui guarda-corpos e escadas em situação adequada****Não Conforme****Fotos de 7.5.4**

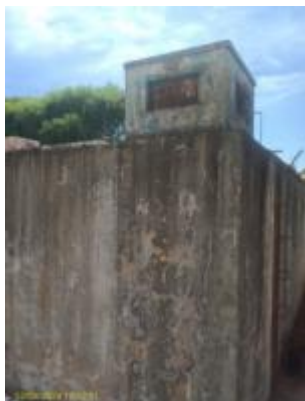
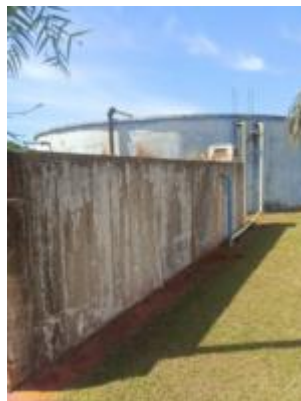
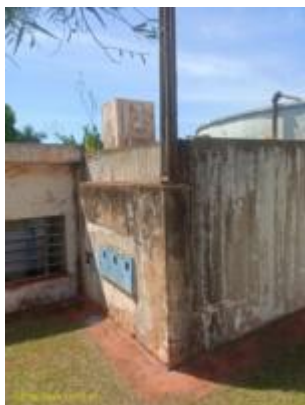
**Fotos de 7.5.7**

Não Conforme

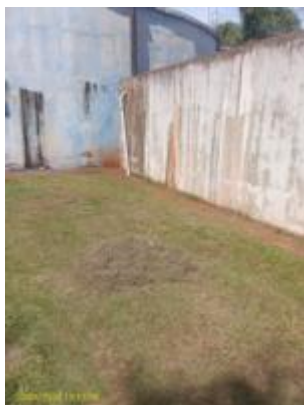
**Fotos de 7.5.11**

Não Conforme

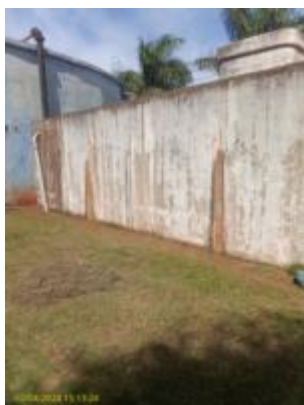
#### Fotos de 7.5.14

Não Conforme

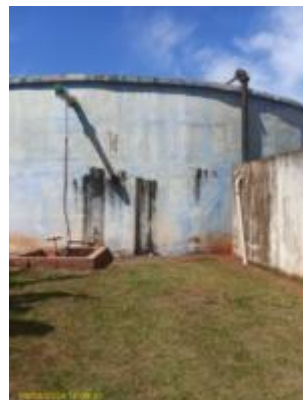
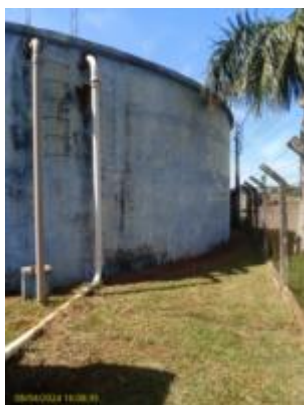
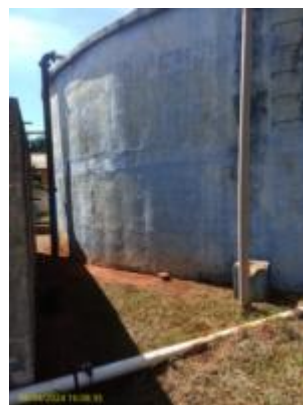
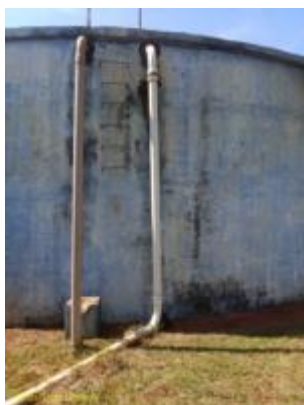
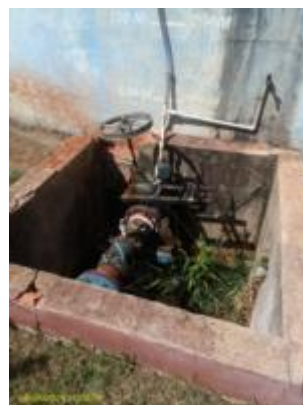
**[7.5.3] Inexistência de vazamentos aparentes****Não Conforme****Fotos de 7.5.3**

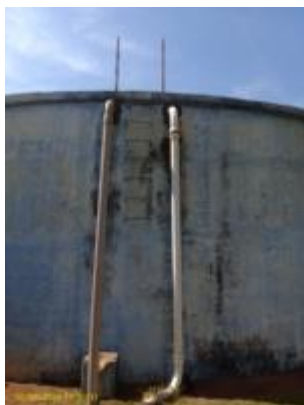
Foto 1

**[7.5.5] Instalações estão dentro das normas de segurança (escada/guarda corpo)****Não Conforme****Fotos de 7.5.5**

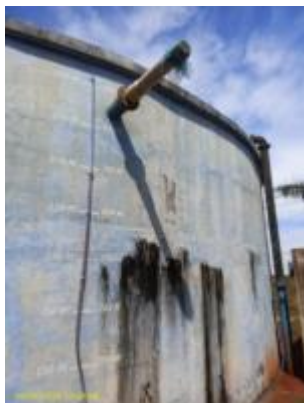
Foto 1

**[7.5.8] Há telas de proteção contra entrada de insetos e pequenos animais nas tubulações de ventilação****Conforme****Fotos de 7.5.8**

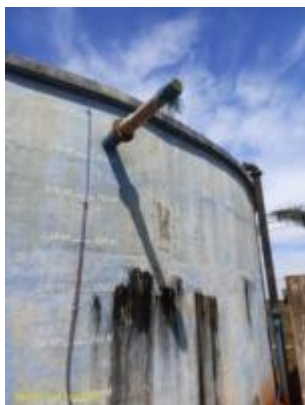
Foto 1

**[7.5.10] Ventilação está adequada****Conforme****Fotos de 7.5.10**

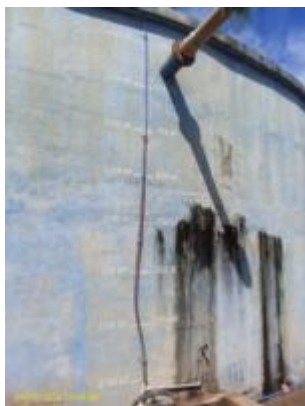
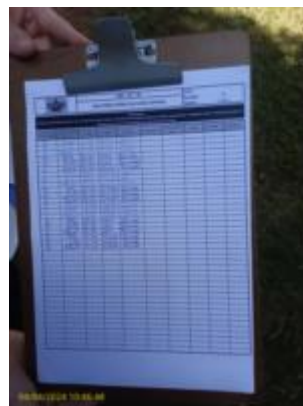
[7.5.12] Há medidor de nível. E é feito acompanhamento e anotação

Conforme

Recentemente implantada  
automatização da medição  
de nível

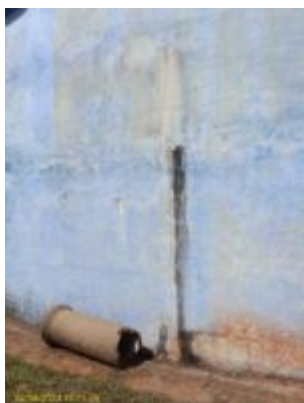
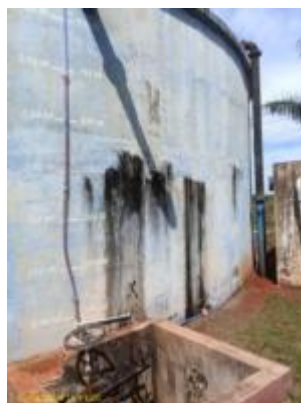
**[7.5.14] Reservatório está em boas condições de uso**

**Não Conforme**

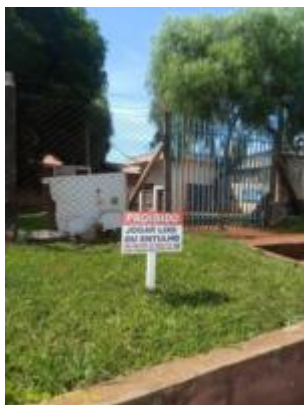
Foto 1

| [7.5.2] A área está sinalizada (identificando a finalidade) | Não Conforme |
| [7.5.2] Observações | Não identificado |

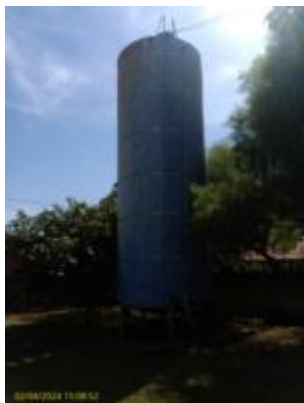
Foto 1

**[7.5.4] O reservatório possui guarda-corpos e escadas em situação adequada**

Não Conforme

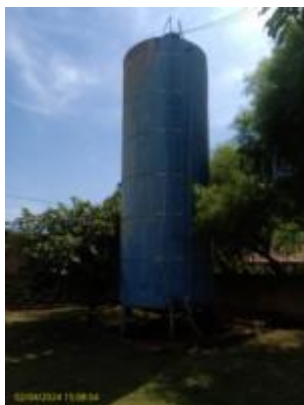
Foto 1

**[7.5.5] Instalações estão dentro das normas de segurança (escada/guarda corpo)**

Não Conforme

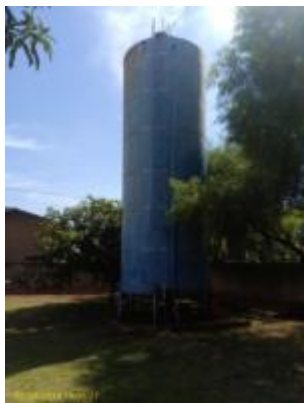
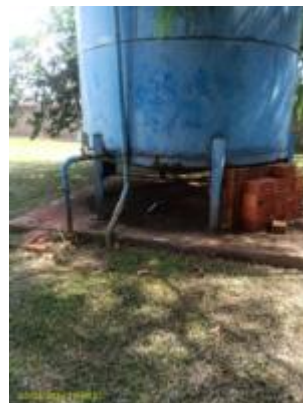
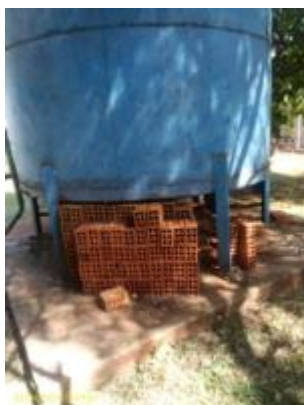
**[7.5.14] Reservatório está em boas condições de uso** **Não Conforme**

**[7.5.14] Observações** Com avarias

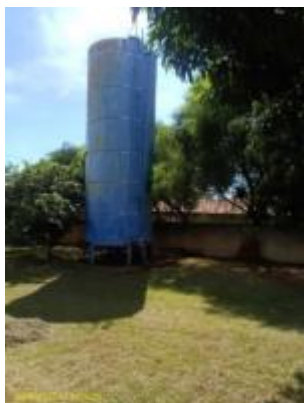
Foto 1

**[7.5.15] O reservatório elevado possui pára-raios instalados** **Não Conforme**

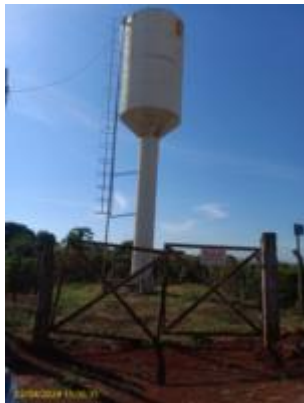
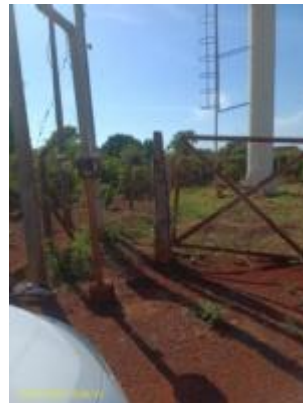
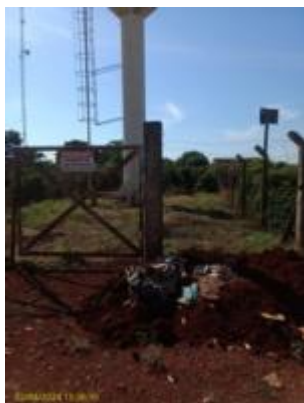
| [7.5.1] A área é isolada (perímetro de segurança) | Não Conforme |
| [7.5.1] Observações | Necessidade de reparos no cerceamento |

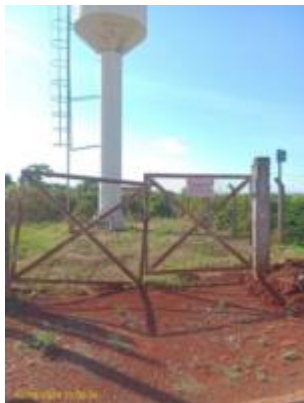
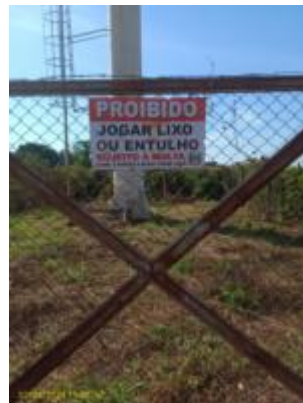
[7.5.2] A área está sinalizada (identificando a finalidade)

Não Conforme

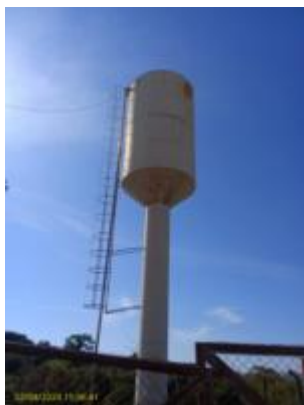
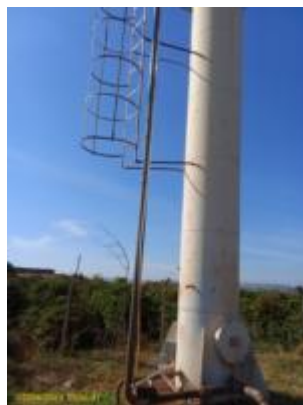
Sem guarda corpos no topo do reservatório

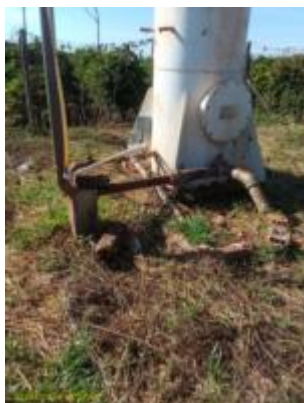
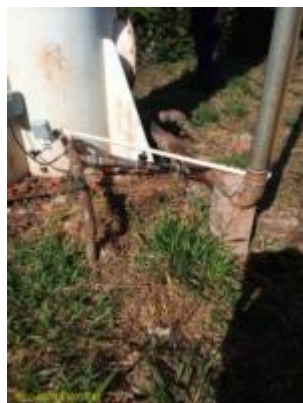
| [7.5.11] Instalação hidráulica é adequada e está em boas condições | Não Conforme |
