## Relatório de Fiscalização 008/2024

### RELATÓRIO TÉCNICO DE FISCALIZAÇÃO DO ESGOTAMENTO SANITÁRIO E ABASTECIMENTO DE ÁGUA DO MUNICÍPIO DE NOVA FÁTIMA

SERVIÇO MUNICIPAL DE ÁGUA E ESGOTO DE NOVA FÁTIMA -Pr

Para tanto, nos dias 03 e 04 de abril de 2024, realizou-se fiscalização direta no município de Nova Fátima-Pr, onde o principal objetivo foi verificar a conformidade dos Sistemas de Abastecimento de Água e Sistema de Esgoto Sanitário quanto a normas e legislações pertinentes.

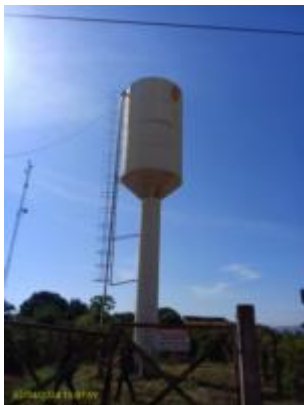
Foto 1

**[7.5.15] O reservatório elevado possui pára-raios instalados**

Não Conforme

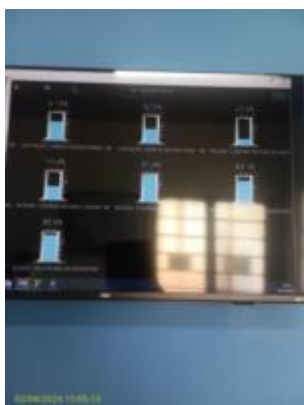
Foto 1

| [7.5.12] Observações | Recentemente foi instalado o sistema de medição de nível automatizado |

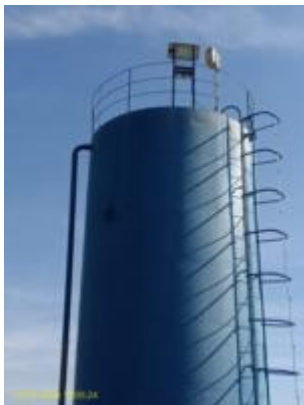
Foto 1

| [7.5.15] O reservatório elevado possui pára-raios instalados | Não Conforme |

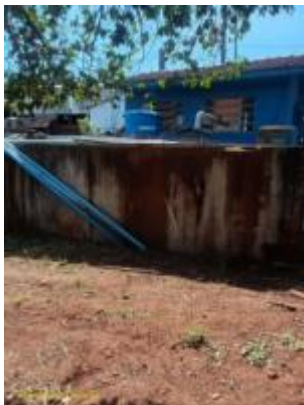
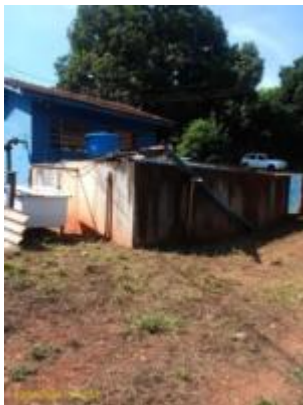
| [7.5.1] A área é isolada (perímetro de segurança) | Não Conforme |

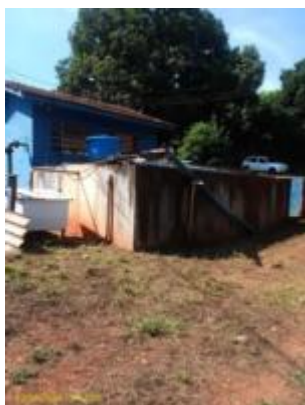
Foto 1

Não Conforme

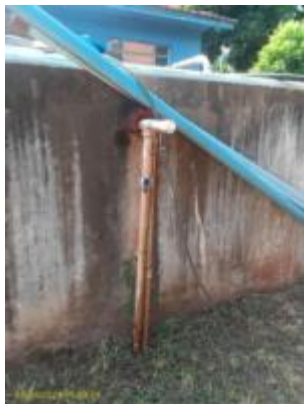
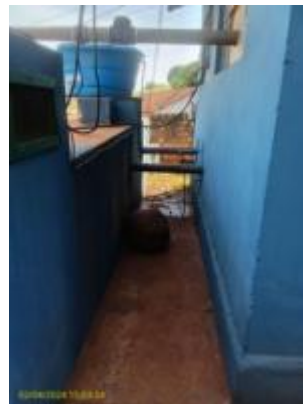
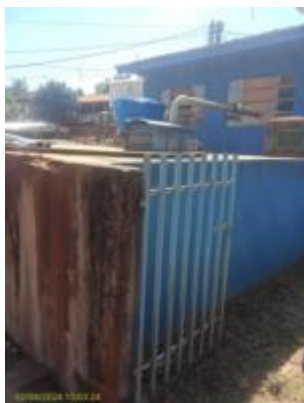
Não Conforme

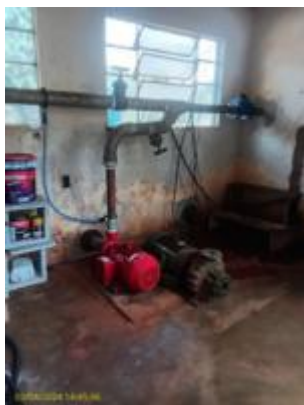
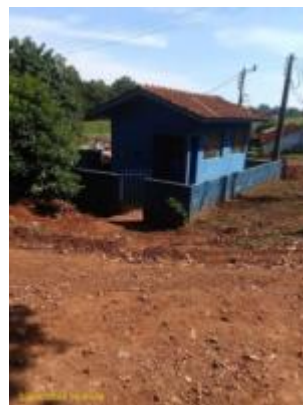
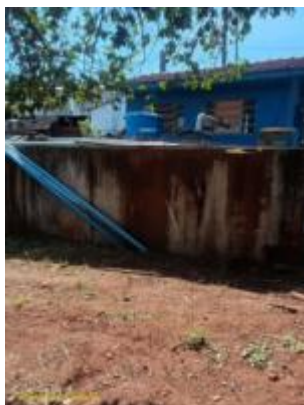
| [3.4] A área está isolada (com perímetro de segurança contra acesso de pessoas não autorizadas e animais) | Não Conforme |

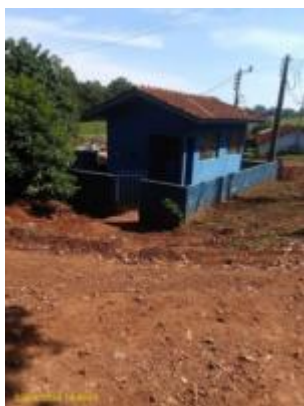
**[3.5] A área está sinalizada (identificando seu uso para abastecimento público e nome)**

**Não Conforme**

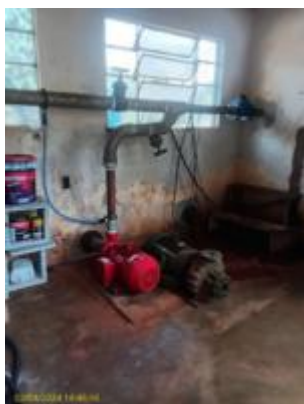
| [3.11] Os equipamentos estão em bom estado de conservação | Não Conforme |

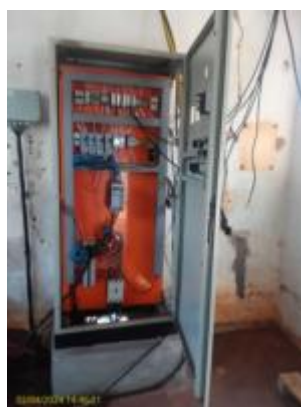
Foto 2

| [3.12] A estrutura da unidade está em bom estado de conservação | Não Conforme |
| [3.12] Observações | Necessário reformas internas |

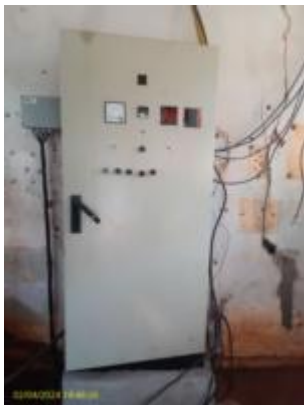
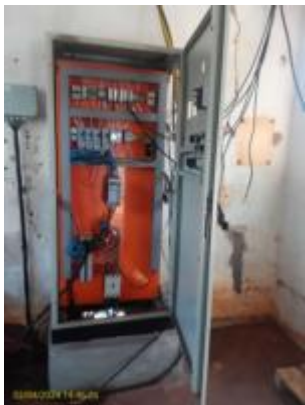
| [3.14] As instalações elétricas estão adequadas | Não Conforme |
| [3.14] Observações | Não identificado aterramento |

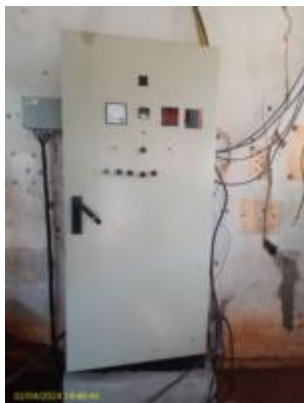
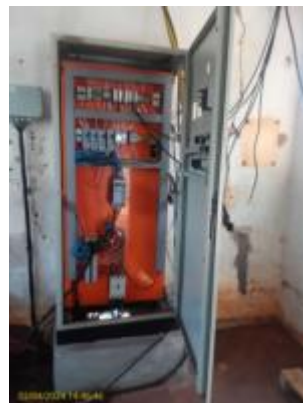
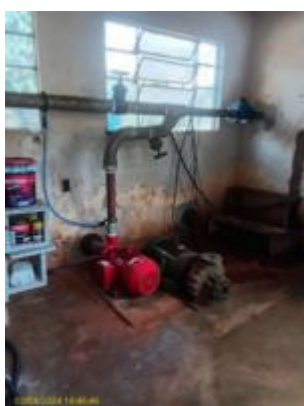
**[3.19] A unidade está equipada com extintor de incêndio**

Não Conforme

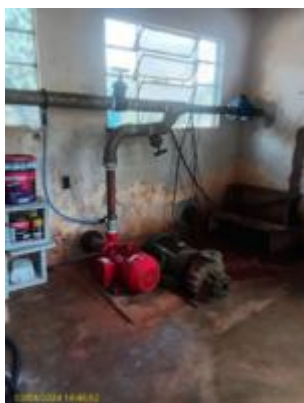
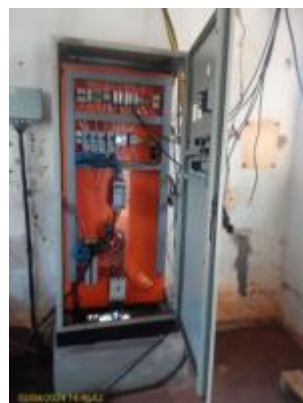
**[3.22] A casa de comando/quadro de comando está dentro das normas de limpeza e segurança**

Não Conforme

Necessita de reformas internas

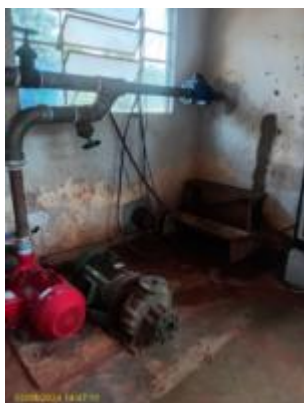
| [3.24] Há conjunto motobomba reserva à disposição | Não Conforme |

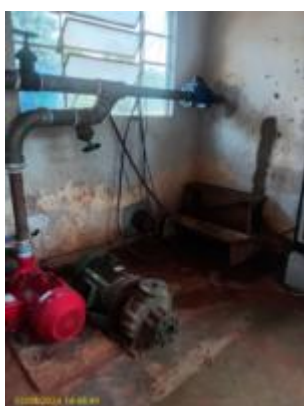
| [3.25] O conjunto motobomba reserva está instalado em paralelo | Não Conforme |

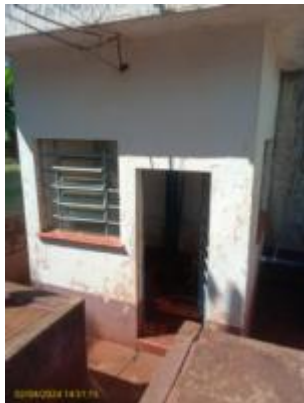
| [3.5] A área está sinalizada (identificando seu uso para abastecimento público e nome) | Não Conforme |

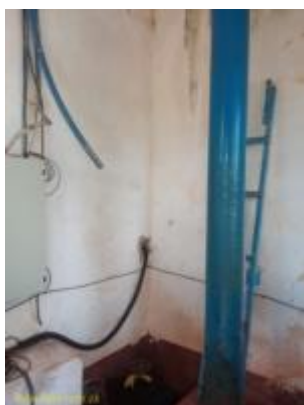
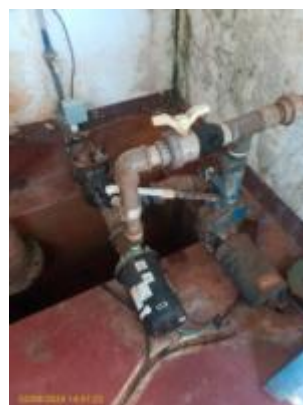
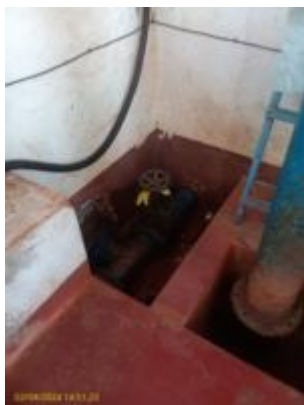
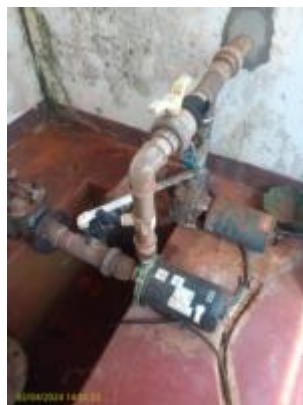
| [3.11] Os equipamentos estão em bom estado de conservação | Não Conforme |

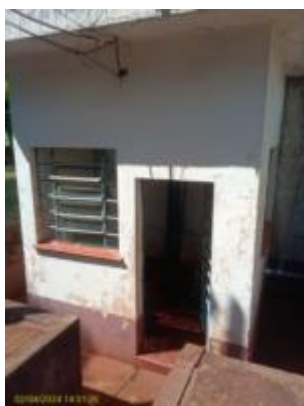
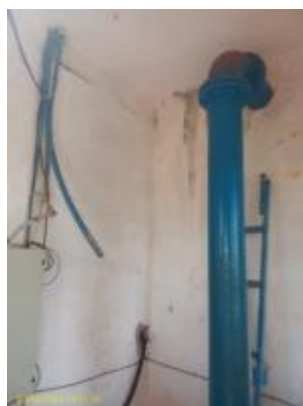
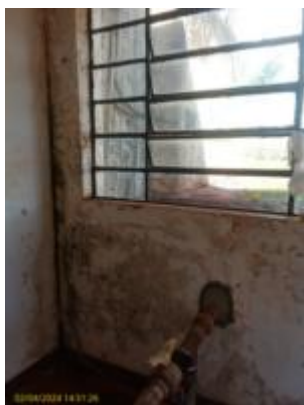
[3.12] A estrutura da unidade está em bom estado de conservação

Não Conforme

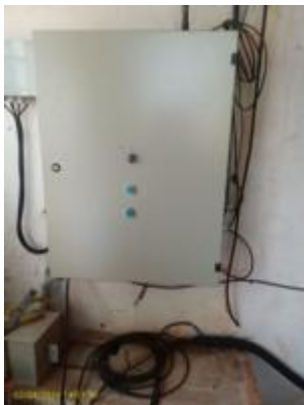
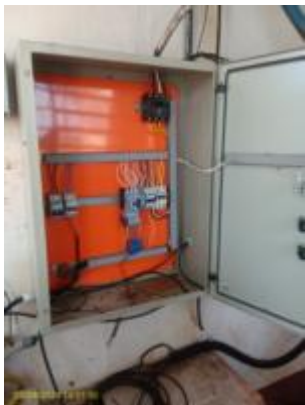
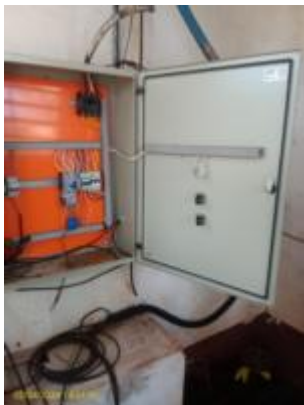
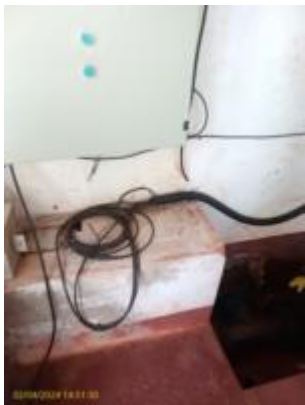
[3.14] As instalações elétricas estão adequadas

Não Conforme

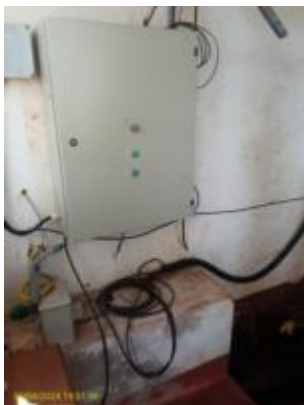
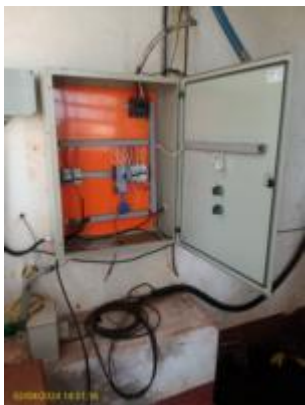
[3.15] As instalações elétricas estão em bom estado de conservação

Não Conforme

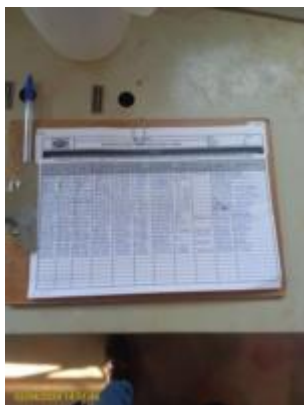
Não Conforme

Não identificado registros de manutenção, somente funcionamento de bombas

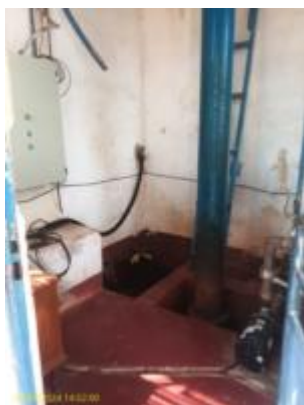
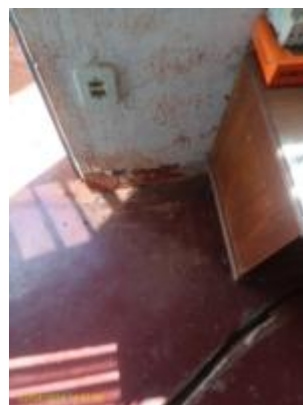
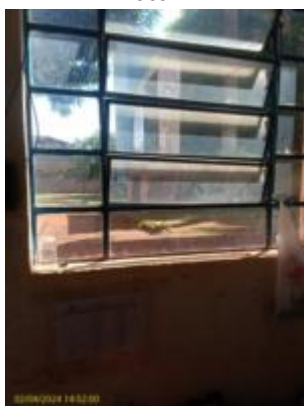
**Não Conforme**

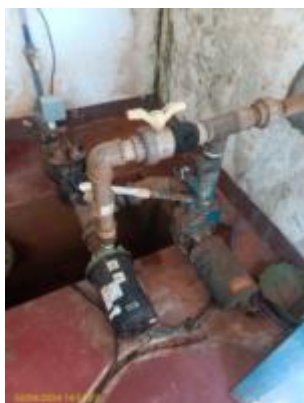
| [3.24] Há conjunto motobomba reserva à disposição | Não Conforme |

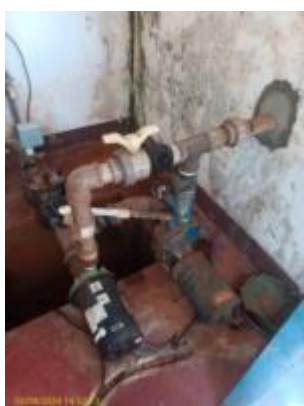
| [3.25] O conjunto motobomba reserva está instalado em paralelo | Não Conforme |

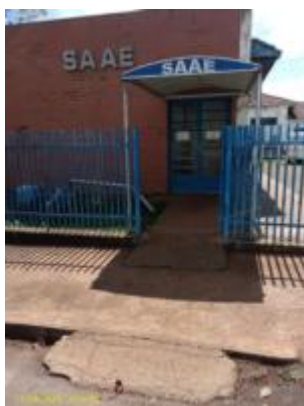
Foto 1 - Entrada com acessibilidade

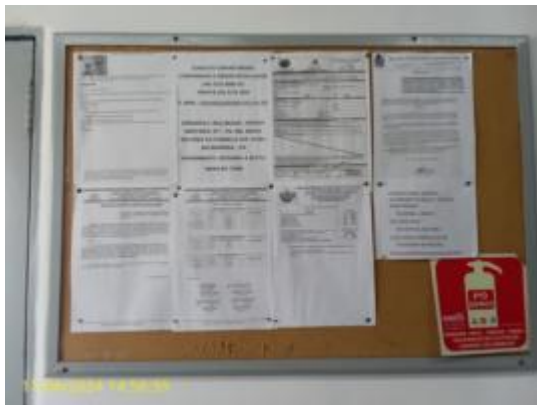
**Foto 1** - Quadro de informações

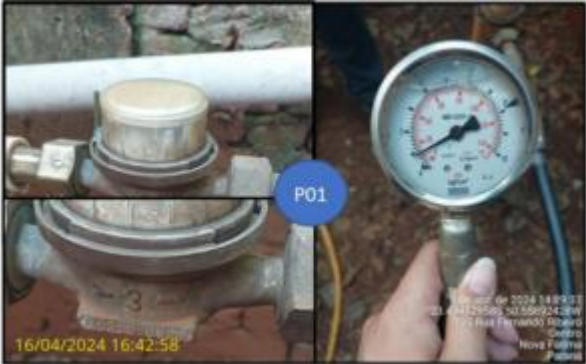
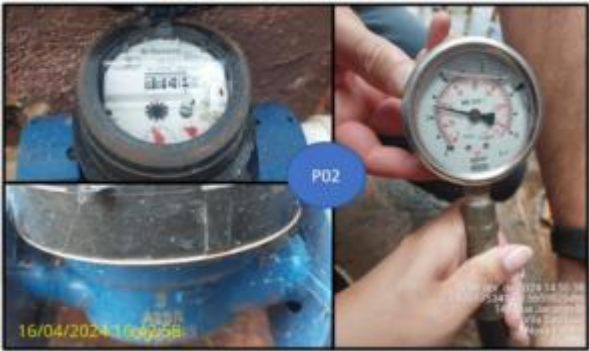
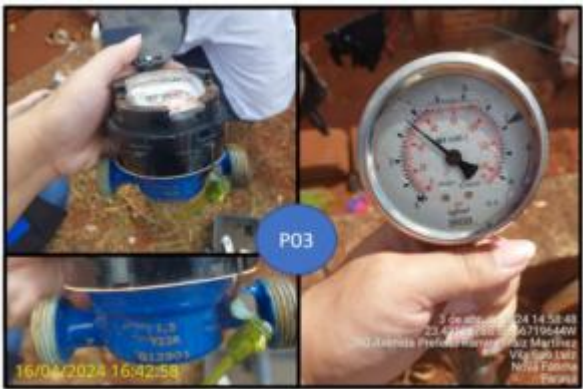
Fotos de [8.7]

| [8.7] A pressão no ponto de fornecimento de água em acordo com os limites mínimo dinâmico (10 mca) e máximo estático (50 mca) | Não Conforme |
| [8.7] Observações | A pressão no Ponto 01 está em desacordo com o limite mínimo dinâmico (10 mca) tal fato pode ocasionar faltas de água para a população, portanto recomendamos a instalação de Booster ou Estação Pressurizadora de Água Tratada (EPAT). |

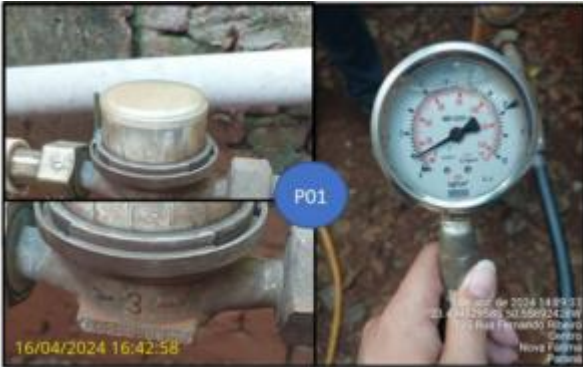
Fotos de [8.8]

Esse item não foi constatado na fiscalização anterior, entretanto foi verificado que no ponto P01 o ano do micromedidor está em desacordo com o recomendado.
