Relatório de Fiscalização 015/2024

Assunto: **Relatório de Fiscalização de Monitoramento 15/2024**

RELATÓRIO TÉCNICO DE FISCALIZAÇÃO DO ESGOTAMENTO SANITÁRIO E ABASTECIMENTO DE ÁGUA DO MUNICÍPIO DE SERTANÓPOLIS

SERTANÓPOLIS (SAAE) - Sertanópolis -Pr

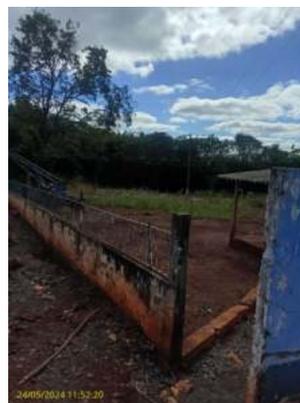
Foto 2

[1.3.1] A área está devidamente cercada Não Conforme

[1.3.1] Observações A área não está devidamente cercada, mas estava estacada para concretagem, e cercamento.

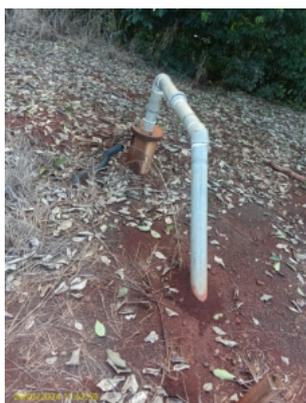
Foto 1

Não Conforme

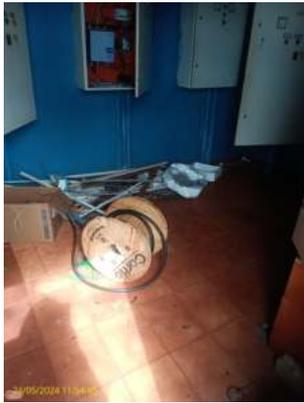
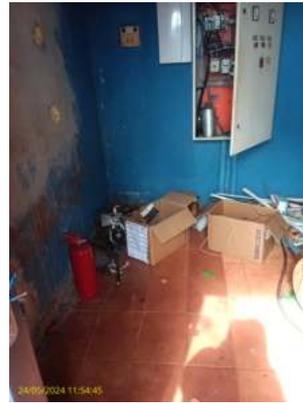
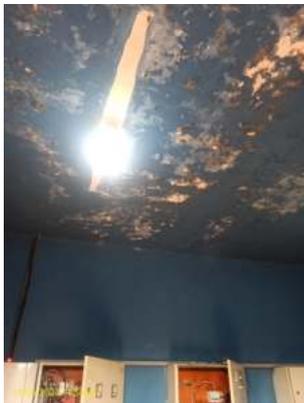
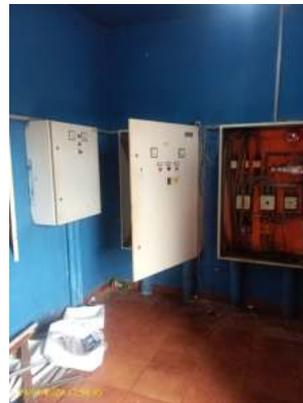
A limpeza da casa de comando está com entulhos, ocupando espaço e podendo ser um potencial ambiente para roedores.

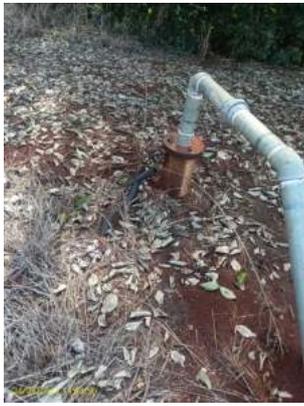
Foto 1

Não Conforme

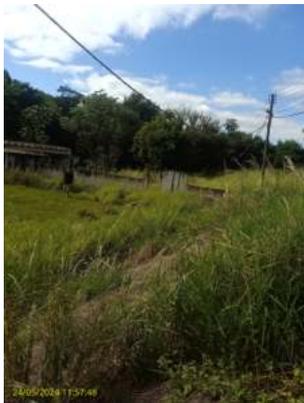
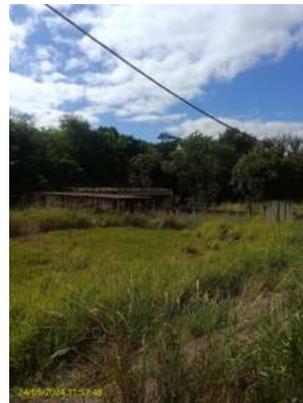
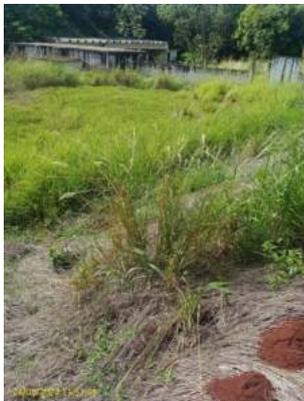
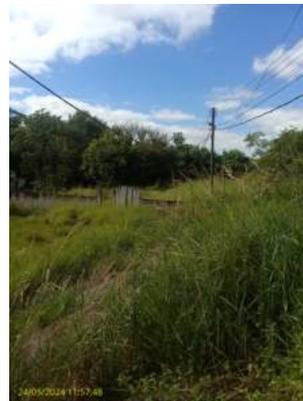
| [1.3.1] Observações | Poço inacessível. |

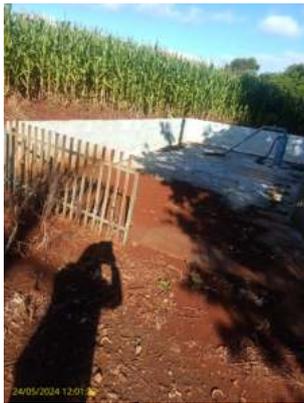
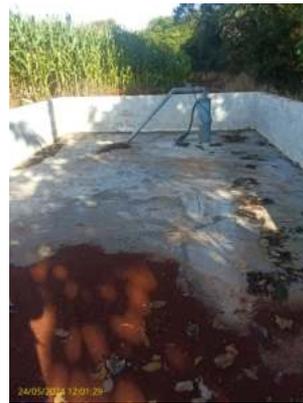
| [1.3.2] Observações | A situação das instalações é inadequada, com uma cerca baixa e um acúmulo de terra causado pelas chuvas. |

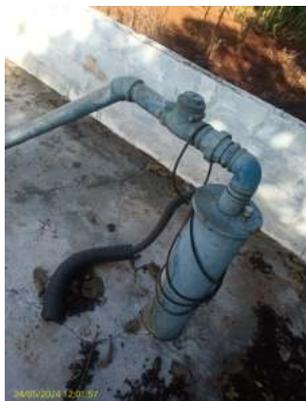
Foto 1

Não Conforme

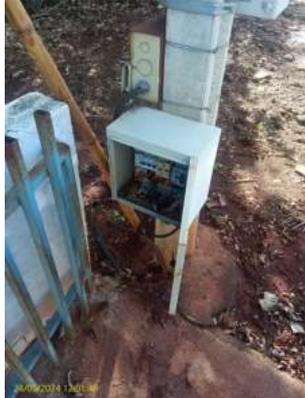
Foto 1

[1.3.10] As instalações elétricas estão adequadas conforme legislação

As instalações elétricas requer uma casa de comando para garantir a proteção dos equipamentos, funcionamento seguro .

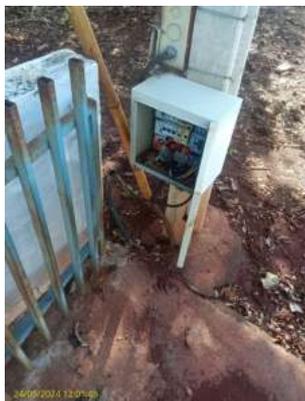
Foto 1

[1.3.11] As instalações elétricas estão em bom estado de conservação**Não Conforme****[1.3.11] Observações**

As instalações elétricas requer uma casa de comando para garantir a proteção dos equipamentos, funcionamento seguro .

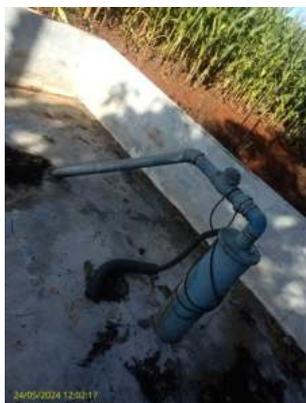
Foto 1

Não é utilizado nenhum método de medição.

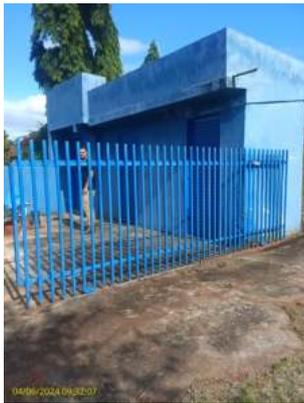
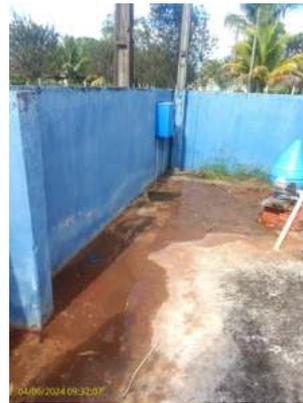
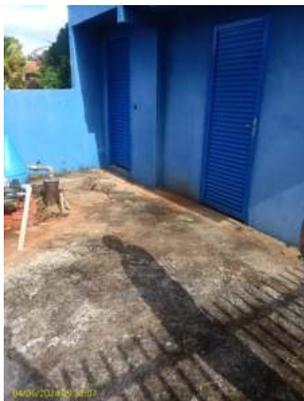
| [1.3.2] Observações | As instalações elétricas estão em boas condições, mas há espaço para melhorias na estrutura de tratamento (UTA). |

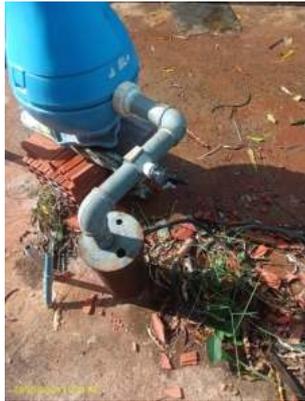
Foto 1

| [1.3.7] A captação possui tomada de água para coleta de água bruta | Conforme |

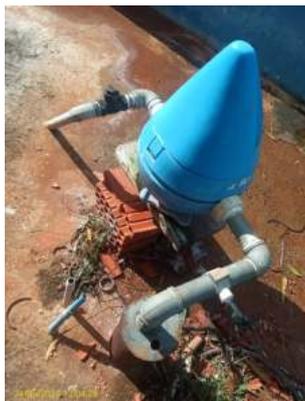
Foto 1

| [1.3.9] A captação de água possui macromedidor | Não Conforme |

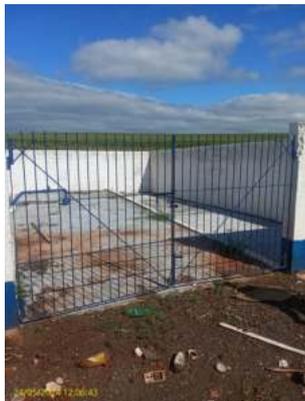
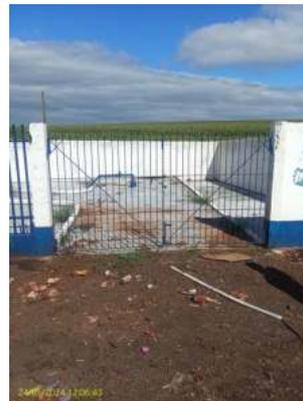
| [1.3.6] Observações | A área do poço não está devidamente identificada. |

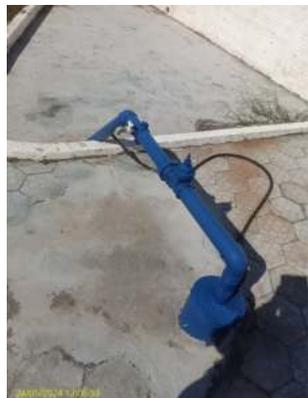
Foto 1

| [1.3.9] Observações | Não identificado. |

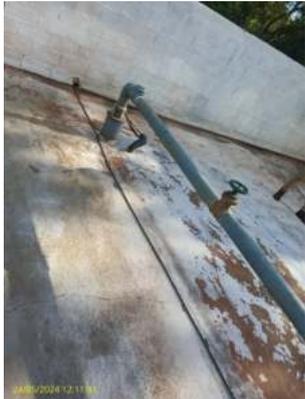
| Foto 1 | |

| [1.3.9] Observações | Não identificado. |

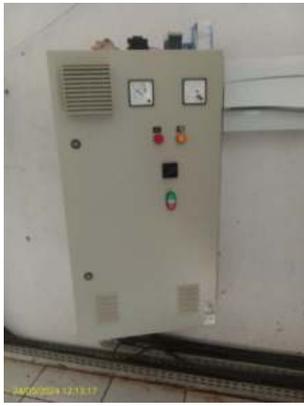
Foto 1

| [1.3.27] Observações | Não identificado. |

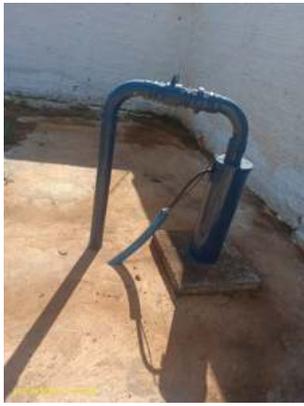
Foto 1

| [1.3.9] Observações | Não identificado. |

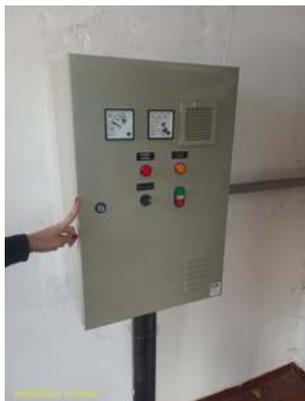
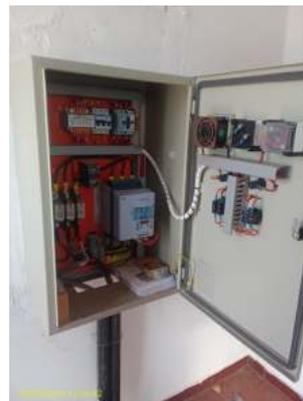
| [1.3.27] Observações | Não foi identificado. |

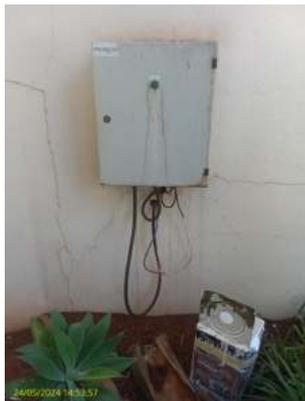
Foto 1

Atentar-se aos fios expostos. Além disso, para garantir o funcionamento seguro e eficiente da elevatória, é importante incluir uma casa de comando.

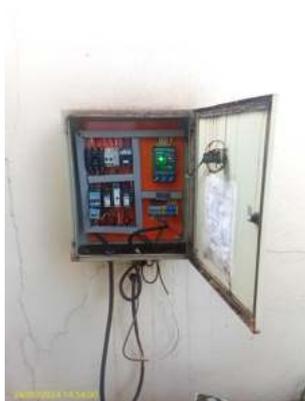
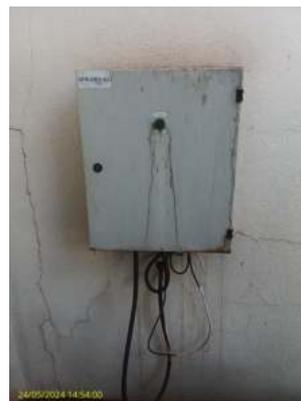
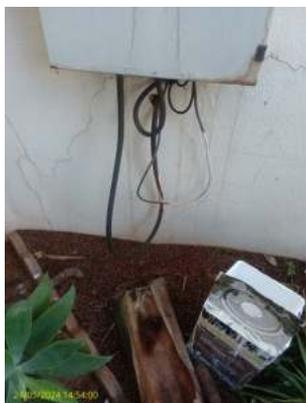
[2.21] As instalações elétricas estão em bom estado de conservação

Atentar-se aos fios expostos.

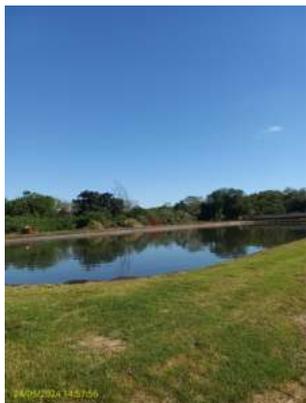
Foto 1

| [3.7.1] Observações | O projeto não foi apresentado. |

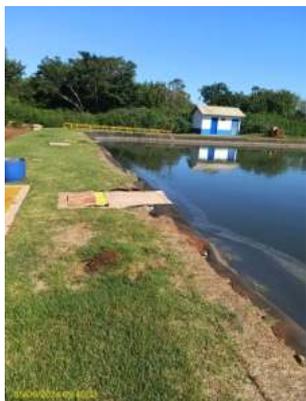
Fotos de [3.7.3]

Nenhuma vegetação foi encontrada em contato com as lagoas.

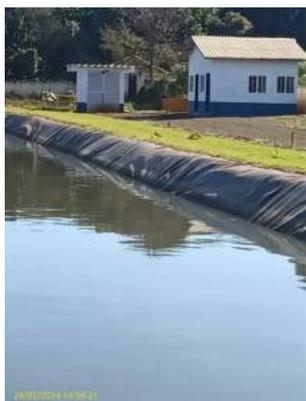
Fotos de [3.7.4]

[3.7.4] Inexistência de aves e insetos presentes no local

Não Conforme

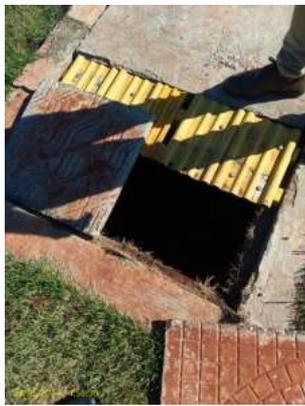
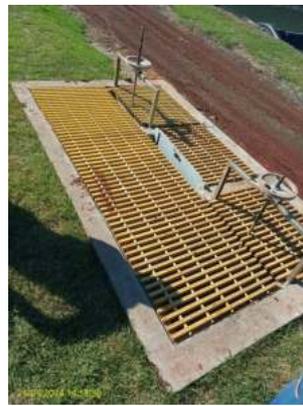
Fotos de [3.7.6]

[3.7.6] Dispositivo de saída da lagoa está afogado

Não Conforme

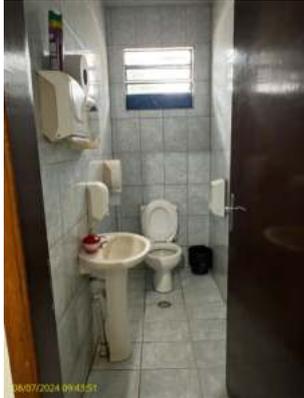
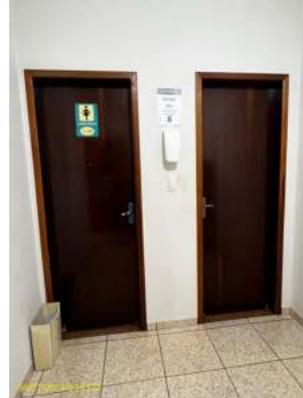
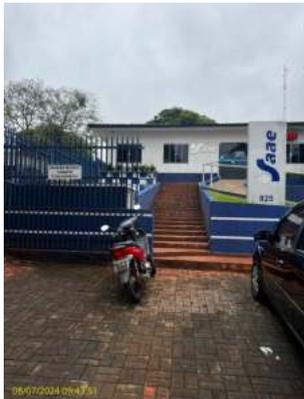
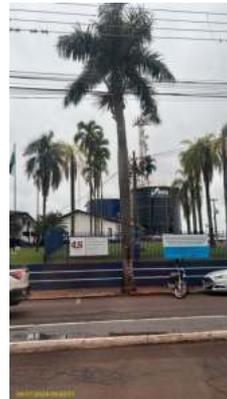
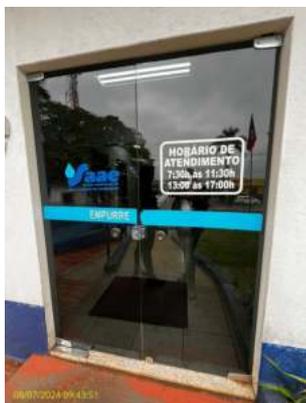
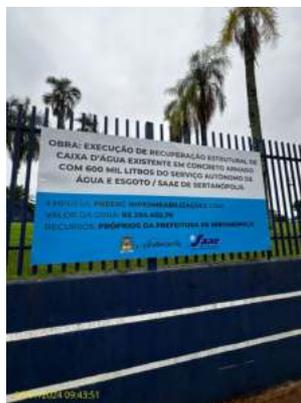
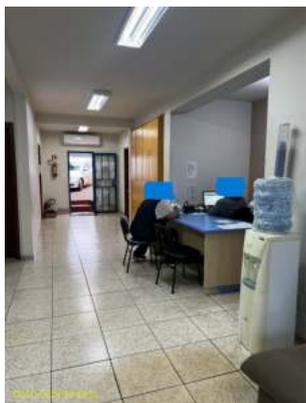
Fotos de [1.3.1]

| [1.3.1] A estrutura física está em bom estado de conservação e manutenção | Não Conforme |

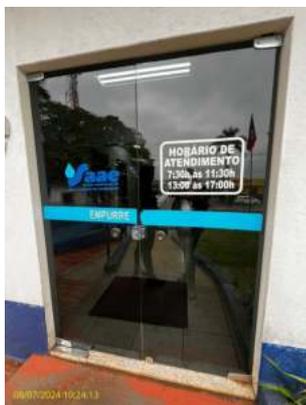
Fotos de [2.6.22]

| [2.6.22] Observações | Não identificado. |

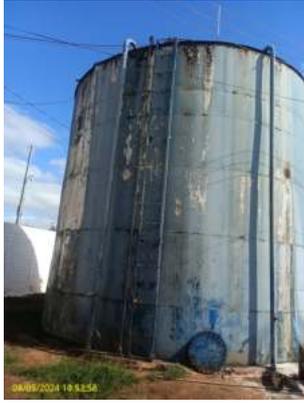
Fotos de [7.5.4]

Reservatório possui escada sem guarda-corpos.

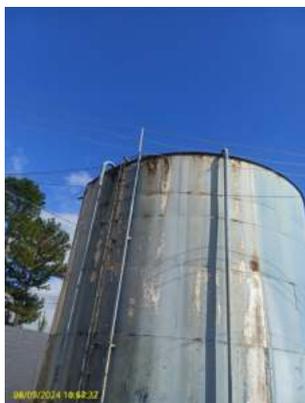
Fotos de [7.5.15]

[7.5.15] O reservatório elevado possui pára-raios instalados

Não identificado.

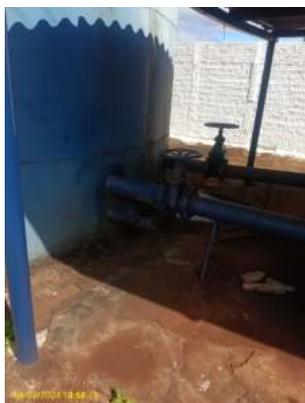
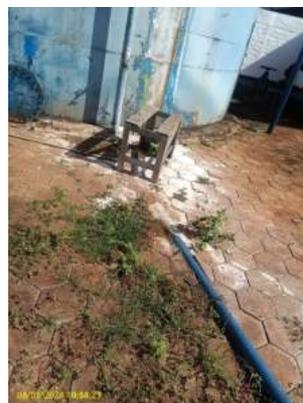
Fotos de [7.5.17]

[7.5.17] Há macromedicação (saída e/ou entrada)

Não identificado.

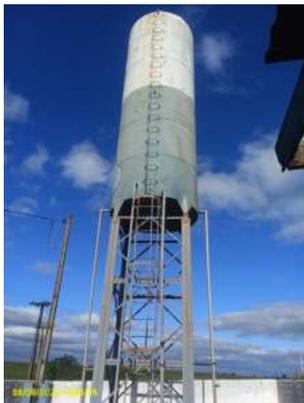
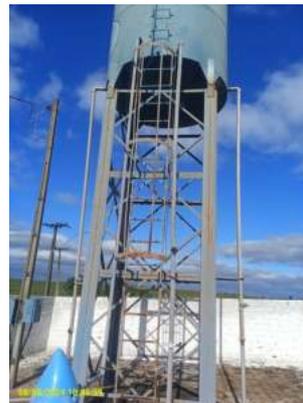
Fotos de [7.5.4]

Não está em conformidade, falta guarda-corpos na parte superior do reservatório.

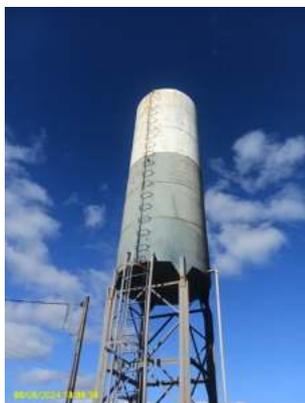
Fotos de [7.5.15]

[7.5.15] O reservatório elevado possui pára-raios instalados

Não identificado.

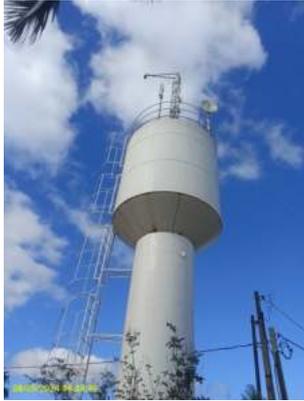
Fotos de [7.5.15]

| [7.5.15] Observações | Não identificado. |

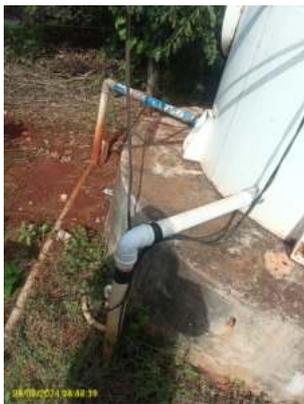
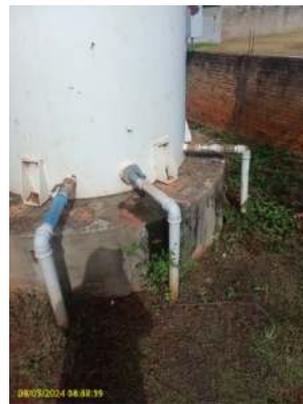
Fotos de [7.5.17]

| [7.5.17] Há macromedicação (saída e/ou entrada) | Não Conforme |
| [7.5.17] Observações | Não identificado. |

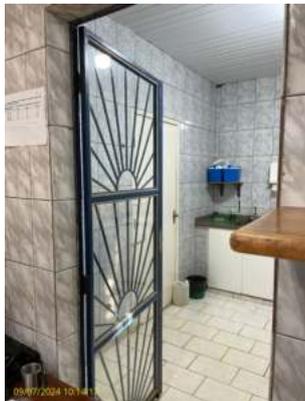
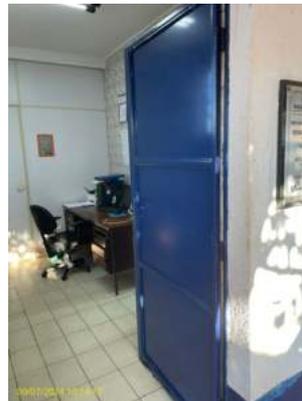
Fotos de [7.1.4]

| [7.1.4] Observações | Não identificado. |

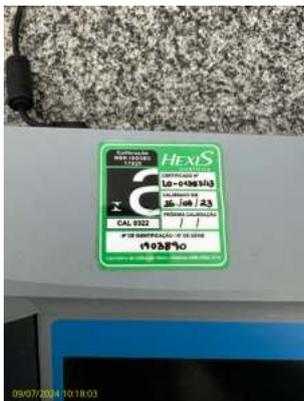
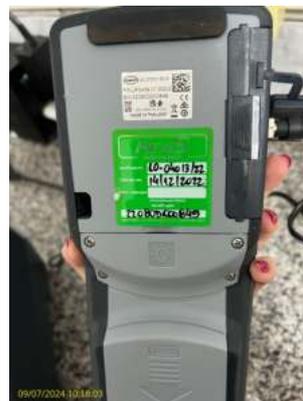
Fotos de [7.1.11]

Não Conforme
