Relatório de Fiscalização 014/2024

RELATÓRIO TÉCNICO DE FISCALIZAÇÃO DO ESGOTAMENTO SANITÁRIO E ABASTECIMENTO DE ÁGUA DO MUNICÍPIO DE PRESIDENTE CASTELO BRANCO

SERVIÇO MUNICIPAL DE ÁGUA E ESGOTO
DE PRESIDENTE CASTELO BRANCO - PR

Para tanto, nos dias 02 e 03 de maio de 2024, realizou-se fiscalização direta no município de Presidente castelo Branco-Pr, onde o principal objetivo foi verificar a conformidade dos Sistemas de Abastecimento de Água e Sistema de Esgoto Sanitário quanto a normas e legislações pertinentes.

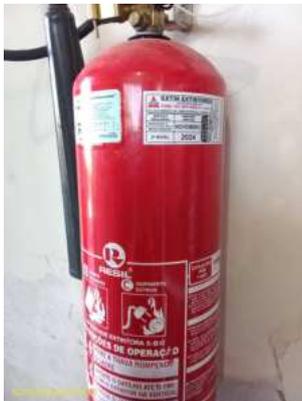
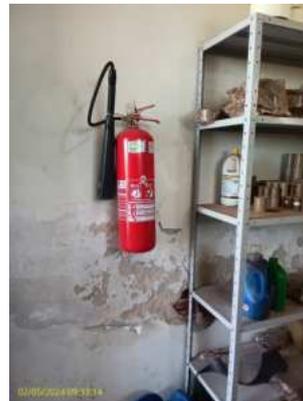
Fotos de [3.2]

[00] Condições gerais da fiscalização	N/A
[3.1] A área é de fácil acesso	N/A
[3.2] A área está iluminada	Conforme

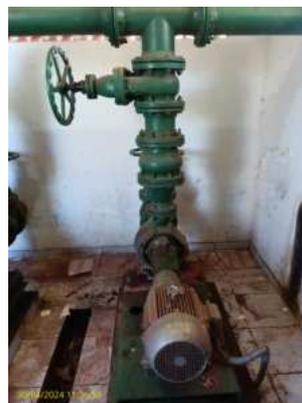
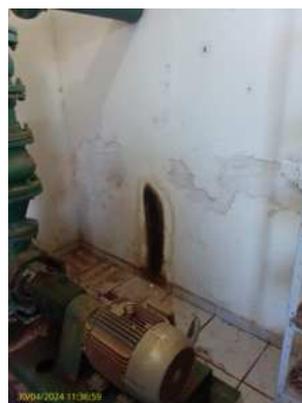
Fotos de [3.12]

[3.3] Há iluminação natural na área	Não Conforme
[3.3] Observações	Não identificado
[3.4] A área está isolada (com perímetro de segurança contra acesso de pessoas não autorizadas e animais)	N/A
[3.5] A área está sinalizada (identificando seu uso para abastecimento público e nome)	N/A
[3.6] A área permite livre circulação dos operadores para manutenção e operação	N/A
[3.8] Há circulação de ar natural	N/A
[3.9] Existência de sistema de exaustão	N/A
[3.10] O sistema de exaustão se encontra em boas condições, conforme legislação	N/A
[3.11] Os equipamentos estão em bom estado de conservação	N/A
[3.12] A estrutura da unidade está em bom estado de conservação	Não Conforme

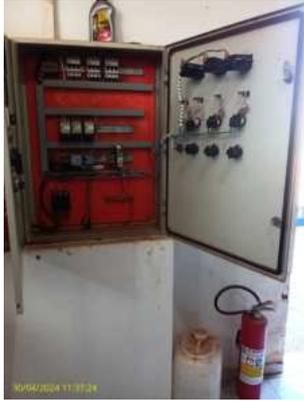
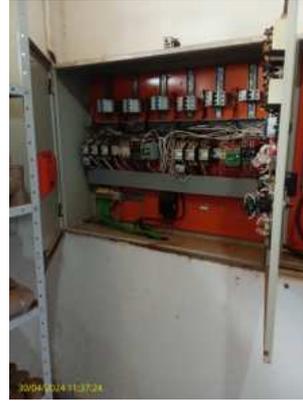
Fotos de [3.18]

[3.18] Há diagrama unifilar atualizado no quadro com especificações do sistema de aterramento	Não Conforme
---	--------------

- Necessário verificar o motivo de vazamentos e tomar as providências necessárias;
- Ressaltamos a necessidade e importância do diagrama unifilar.

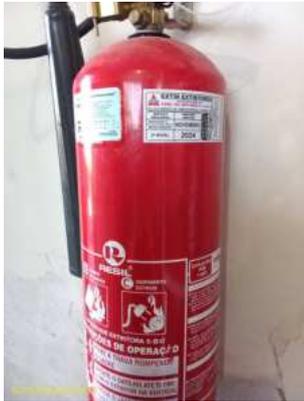
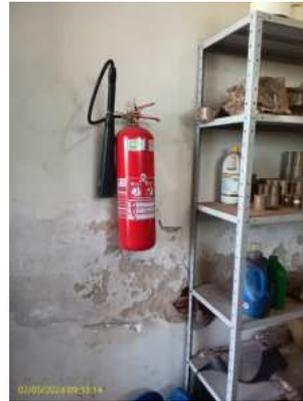
Fotos de [3.2]

[3.2] O extintor de incêndio está dentro do prazo de validade

Conforme

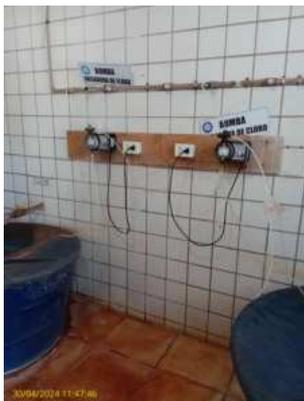
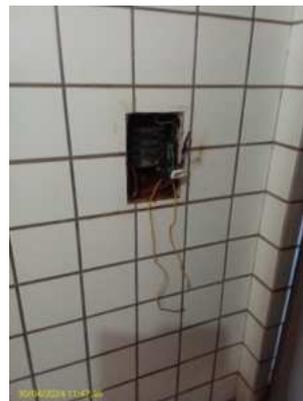
Fotos de [6.2.16]

[6.2.1] A área é iluminada	N/A
[6.2.2] A área está isolada (perímetro de segurança)	N/A
[6.2.3] A área está sinalizada (identificando a finalidade)	N/A
[6.2.4] As condições de limpeza são adequadas	N/A
[6.2.5] Há dosadora automática	N/A
[6.2.6] Produtos químicos estão dentro do prazo de validade	N/A
[6.2.7] Aplicação de flúor à água tratada	N/A
[6.2.8] É realizada a desinfecção da água	N/A
[6.2.10] A estocagem de produtos químico é adequada	N/A
[6.2.11] A estrutura atende os padrões de limpeza, conservação e segurança	N/A
[6.2.12] A unidade está equipada com EPIs necessários para os operadores (óculos, luvas, etc.)	N/A
[6.2.13] A unidade está equipada com extintor de incêndio	N/A
[6.2.14] O extintor de incêndio está dentro do prazo de validade	N/A
[6.2.15] Existe treinamento e kits de emergência adequados, caso utilizado Cloro gás	N/A
[6.2.16] As instalações elétricas são adequadas, conforme legislação	Não Conforme

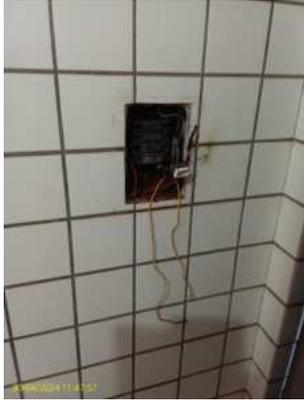
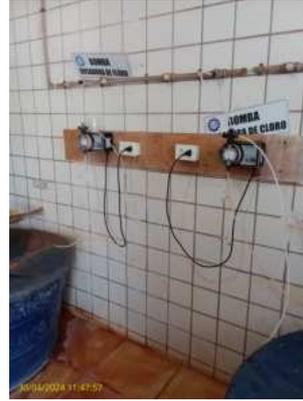
Fotos de [6.2.17]

[6.2.17] As instalações elétricas estão em bom estado de conservação**Não Conforme**

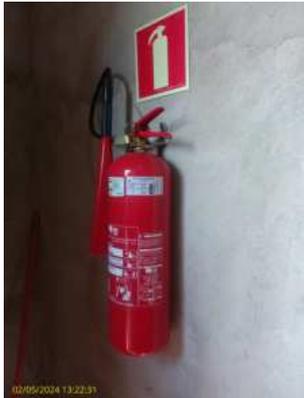
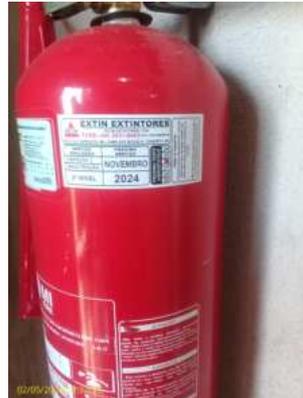
Fotos de [1.3.4]

[1.2.4] O manancial se encontra livre de indícios de despejos clandestinos de esgoto doméstico ou efluente industrial	N/A
[1.2.5] O manancial se encontra livre da disposição irregular de resíduos sólidos junto às margens	N/A
[1.2.6] O manancial possui marcadores para o controle dos níveis de água	N/A
[1.2.7] Há controle (registro histórico) dos níveis de água no manancial	N/A
[1.2.8] O manancial se encontra livre de indícios de eutrofização do manancial (os principais indícios são espumas de algas, infestação de plantas aquáticas, turbidez elevada da água, odores fétidos e, em casos extremos, mortandade de peixes)	N/A
[1.2.9] O monitoramento de cianobactérias é realizado	N/A
[1.3.1] A área está devidamente cercada	N/A
[1.3.2] As instalações encontram-se em bom estado de conservação	N/A
[1.3.4] A unidade está equipada com extintor de incêndio	Conforme

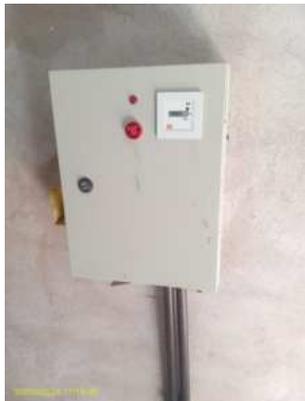
Fotos de [1.3.13]

Não identificado

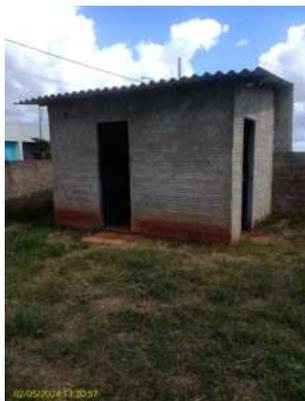
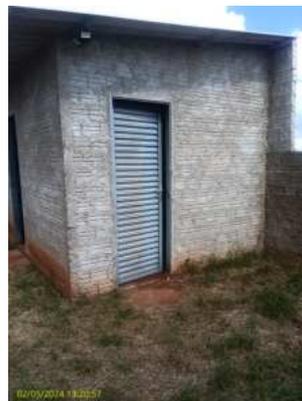
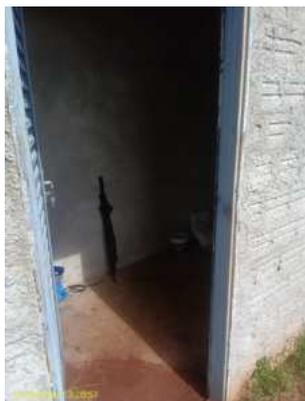
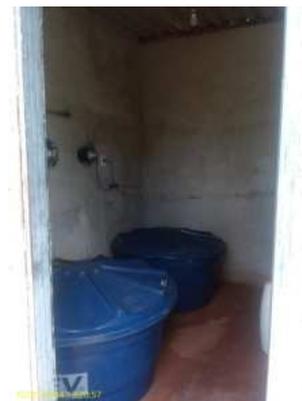
Fotos de [1.3.14]

[1.3.14] A estrutura da casa de comando está em bom estado de conservação.

Recomendamos que seja feita pintura

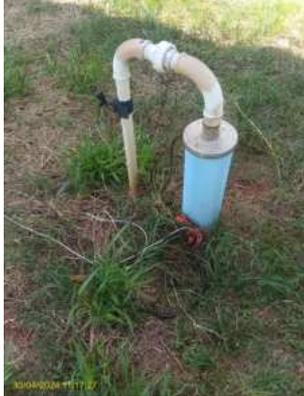
Fotos de [1.3.22]

[1.3.18] Observações	Não identificado
[1.3.20] O poço possui tampa de proteção	N/A
[1.3.21] O tubo de revestimento do poço está distante 50 cm da superfície	N/A
[1.3.22] Há laje de proteção ao redor do poço	Não Conforme

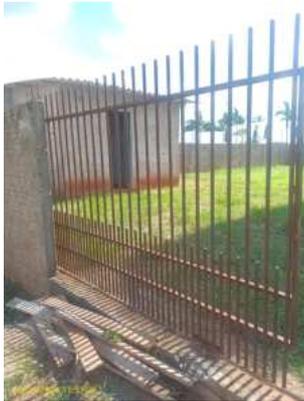
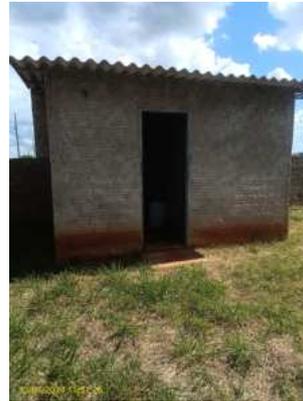
Fotos de [6.2.3]

[6.2.1] A área é iluminada	N/A
[6.2.2] A área está isolada (perímetro de segurança)	N/A
[6.2.3] A área está sinalizada (identificando a finalidade)	Não Conforme

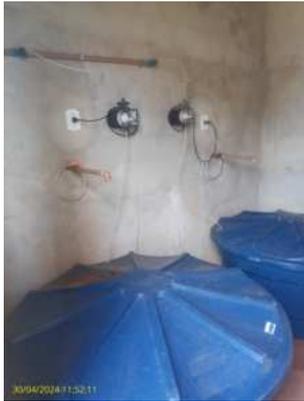
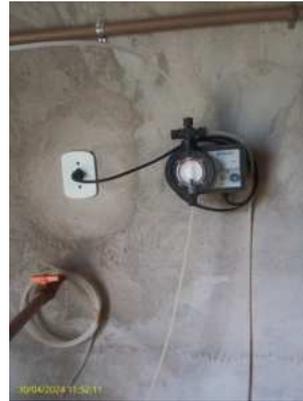
Fotos de [6.2.20]

[6.2.16] As instalações elétricas são adequadas, conforme legislação	N/A
[6.2.17] As instalações elétricas estão em bom estado de conservação	N/A
[6.2.18] Os sinalizadores do quadro de comando estão funcionando corretamente	N/A
[6.2.19] Há registros das manutenções realizadas no quadro e demais itens pertencentes a parte elétrica	Não Conforme
[6.2.19] Observações	Não identificado
[6.2.20] Há diagrama unifilar atualizado no quadro com especificações do sistema de aterramento	Não Conforme

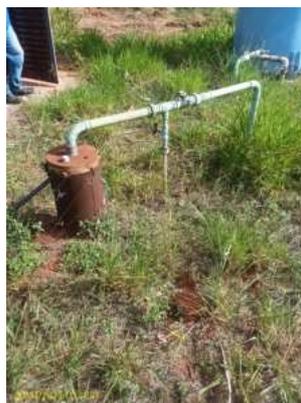
Foto 2

[1.3.2] As instalações encontram-se em bom estado de conservação

Não Conforme

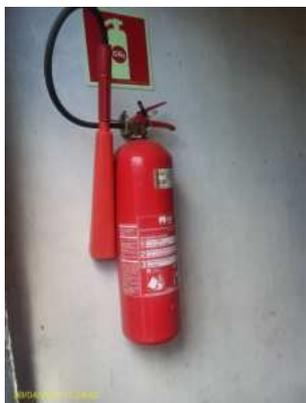
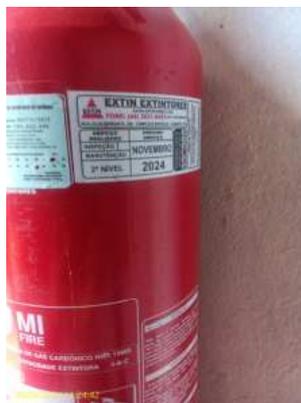
[1.3.4] A unidade está equipada com extintor de incêndio

Não Conforme

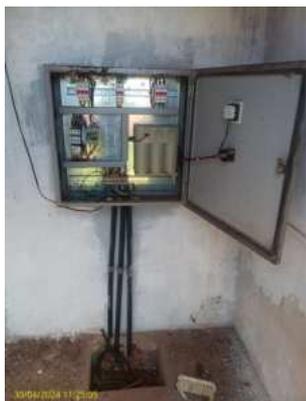
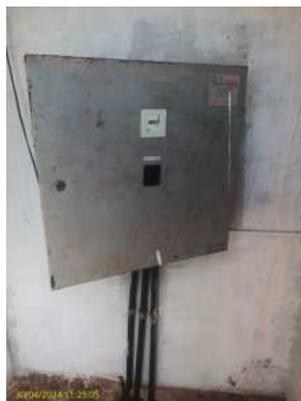
[1.3.11] As instalações elétricas estão em bom estado de conservação Não Conforme

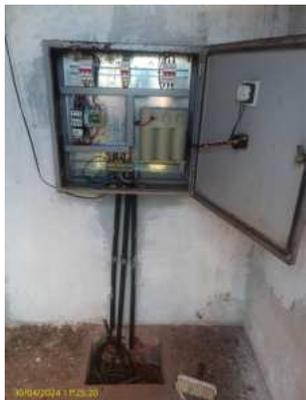
Foto 1

[1.3.13] Há diagrama unifilar atualizado no quadro com especificações do sistema de aterramento Não Conforme

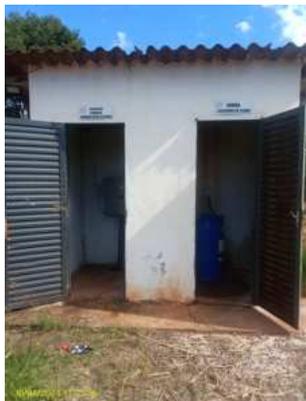
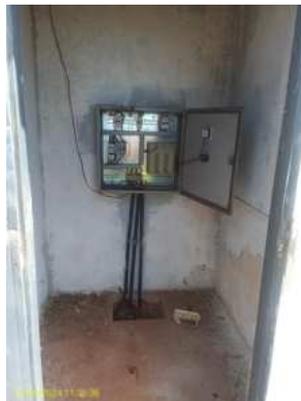
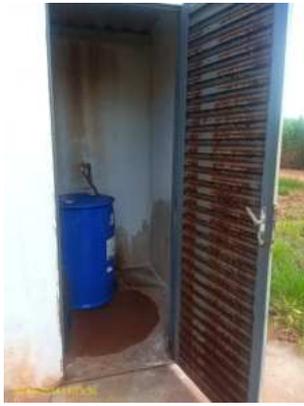
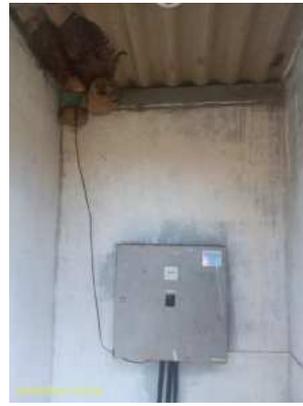
[1.3.16] A casa de comando/quadro de comando está dentro das normas de limpeza e segurança Não Conforme

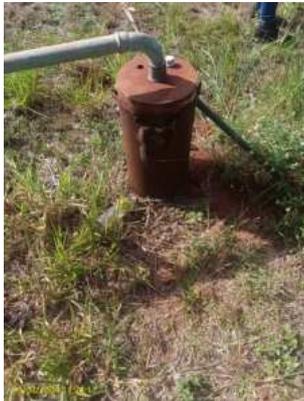
Foto 1

[1.3.17] A unidade possui Relatório Operacional	Não Conforme
[1.3.17] Observações	Não identificado
[1.3.18] A medição de nível da captação é realizada	Não Conforme
[1.3.18] Observações	Não identificado
[1.3.20] O poço possui tampa de proteção	N/A
[1.3.21] O tubo de revestimento do poço está distante 50 cm da superfície	N/A
[1.3.22] Há laje de proteção ao redor do poço	Não Conforme

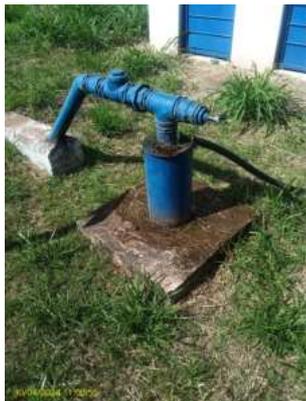
[1.3.9] A captação de água possui macromedidor**Não Conforme****Fotos de [1.3.9]**

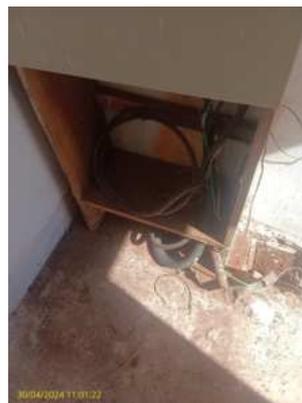
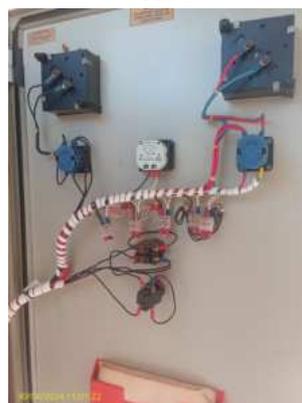
**Foto 1****[1.3.10] As instalações elétricas estão adequadas conforme legislação****N/A****[1.3.11] As instalações elétricas estão em bom estado de conservação****Não Conforme****Fotos de [1.3.11]**

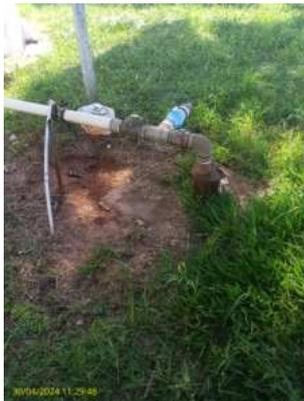
Foto 1

[1.3.16] A casa de comando/quadro de comando está dentro das normas de limpeza e segurança	N/A
[1.3.17] A unidade possui Relatório Operacional	Não Conforme
[1.3.17] Observações	Não identificado
[1.3.18] A medição de nível da captação é realizada	Não Conforme
[1.3.18] Observações	Não identificado
[1.3.20] O poço possui tampa de proteção	N/A
[1.3.21] O tubo de revestimento do poço está distante 50 cm da superfície	Não Conforme

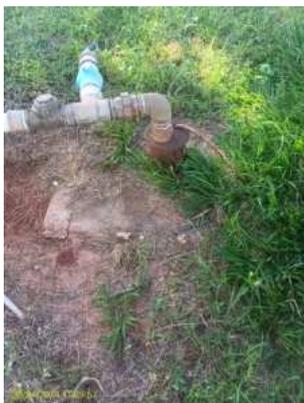
Foto 1

[1.3.22] Há laje de proteção ao redor do poço	N/A
[1.3.23] A área da laje de proteção é de no mínimo 1 m ²	N/A
[1.3.24] A espessura da laje de proteção é de no mínimo 15 cm	Não Conforme

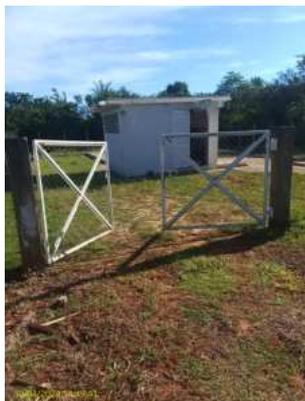
**Foto 1**

[00] Condições gerais da fiscalização	N/A
[2.1] A área é isolada (com perímetro de segurança contra acesso de pessoas não autorizadas e animais)	N/A
[2.2] A área é sinalizada identificando o seu uso	Não Conforme

Fotos de [2.2]

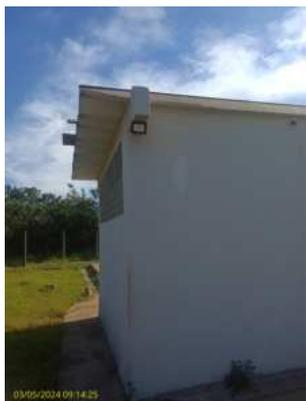
Foto 1

[2.3] A área é iluminada

Conforme

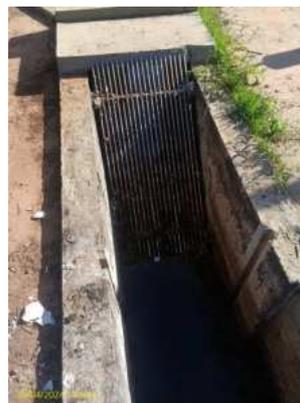
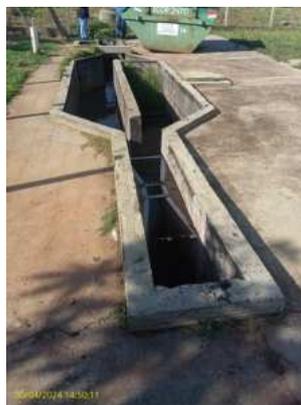
[2.9] Gradeamento grosseiro em condições adequadas de operação

Não Conforme

Recomendamos que seja feito cerceamento com alambrado

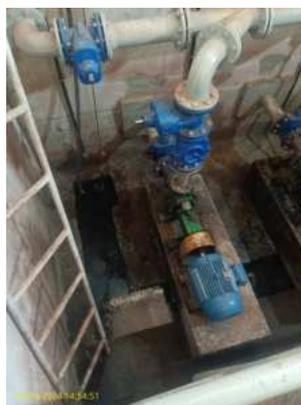
Foto 2

[2.12] Inexistência de falhas no sistema de bombeamento Não Conforme

Fotos de [2.12]

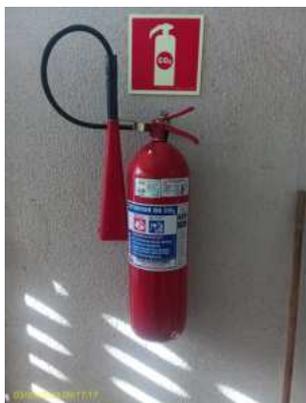
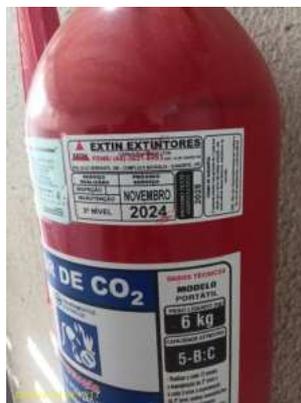
[2.14] A unidade está equipada com extintor de incêndio Conforme

Fotos de [2.14]

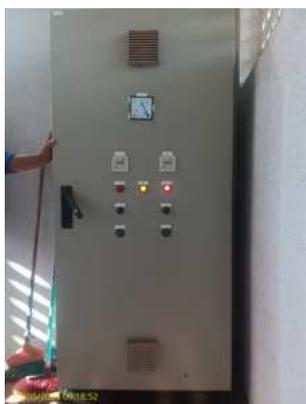
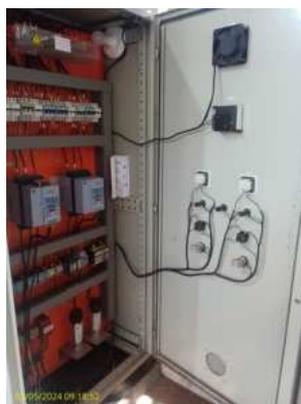
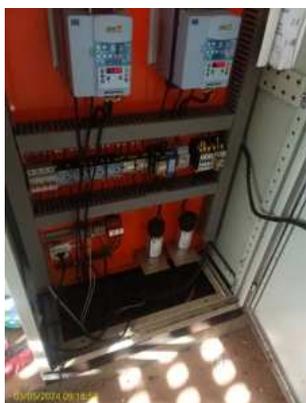
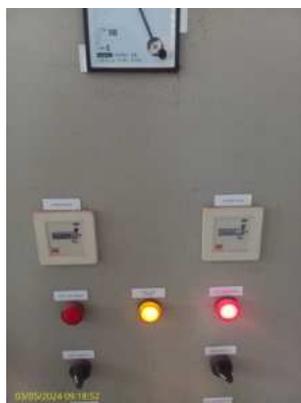
[2.15] O extintor de incêndio está dentro do prazo de validade	N/A
[2.16] Escadas e guarda-corpos existentes em condições adequadas	N/A
[2.18] Inexistência de sinais de vazamento na estação	Não Conforme
[2.19] A estrutura está em bom estado de conservação	N/A
[2.20] As instalações elétricas são adequadas	N/A
[2.21] As instalações elétricas estão em bom estado de conservação	Conforme

Fotos de [2.21]

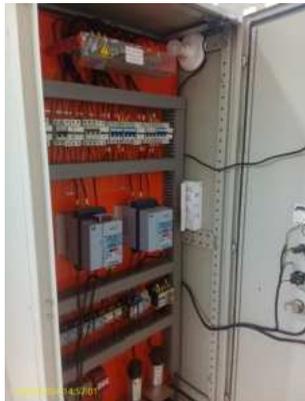
Foto 1

[2.23] Há diagrama unifilar atualizado no quadro com especificações do sistema de aterramento

Não Conforme

Não identificado

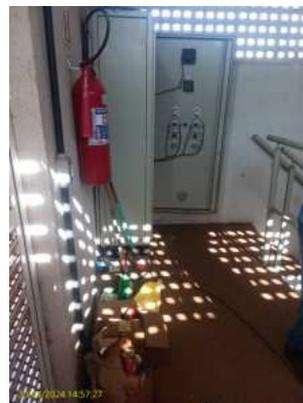
Foto 2

[2.27] A unidade possui condições satisfatórias de limpeza e segurança

Não Conforme

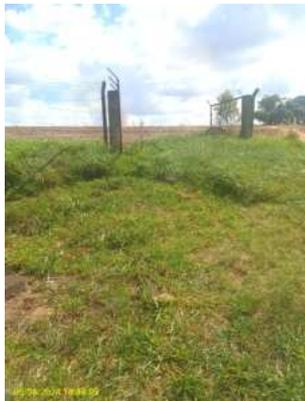
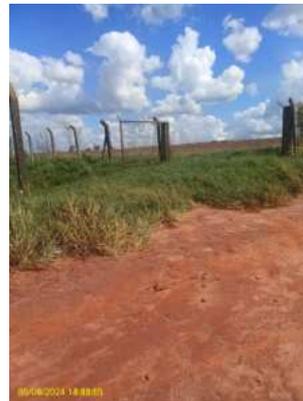
[00] Condições gerais da fiscalização	Conforme
[3.1.5] A área é iluminada	N/A
[3.1.6] A área é sinalizada (identificando a finalidade)	Não Conforme

Fotos de [3.1.6]

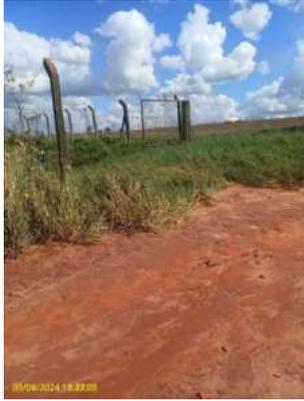
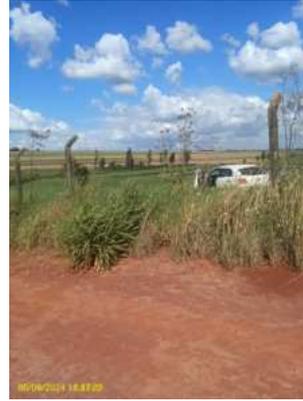
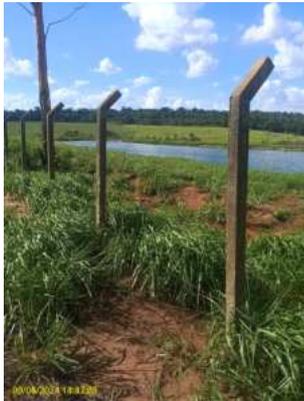
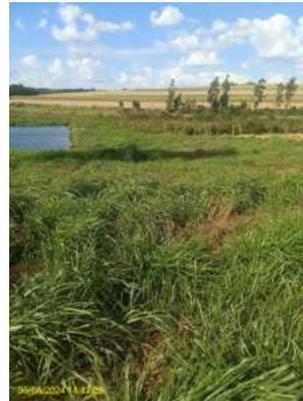
[3.1.7] A área está devidamente cercada**Não Conforme****Fotos de [3.1.7]**

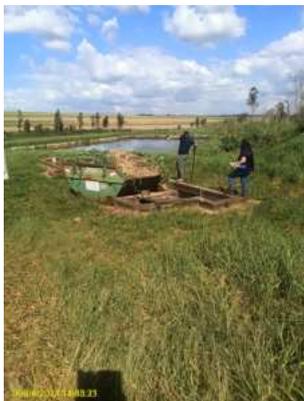
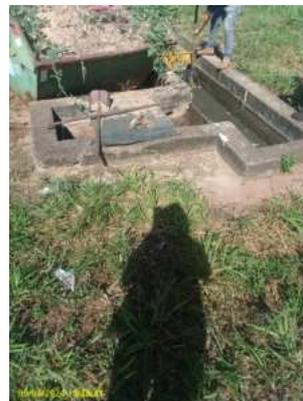
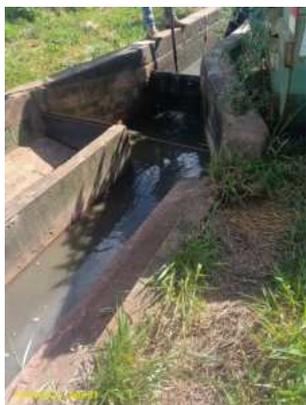
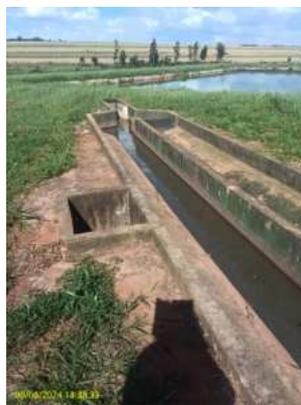
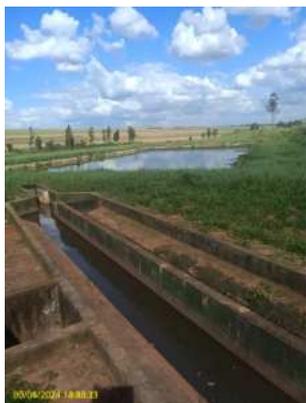
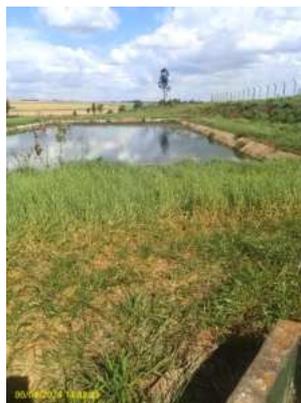
[3.1.10] As estruturas estão em bom estado de conservação**Não Conforme****Fotos de [3.1.10]**

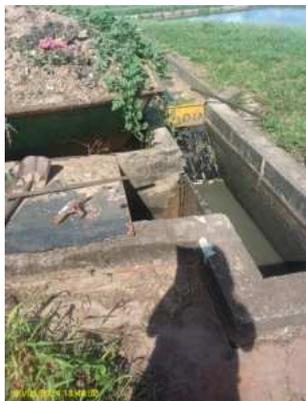
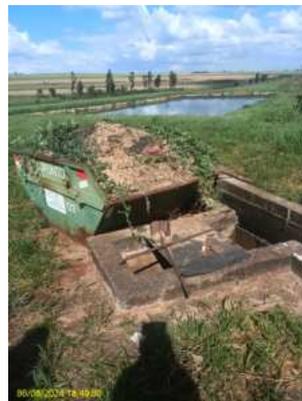
Não Conforme

Fotos de [3.1.26]

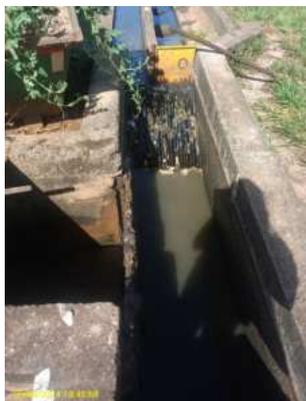
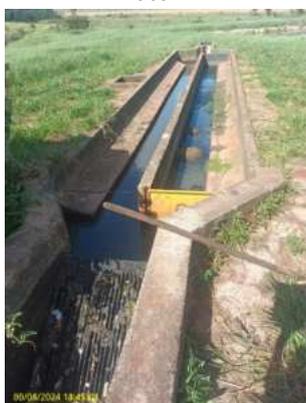
Não Conforme

Fotos de [3.2.3]

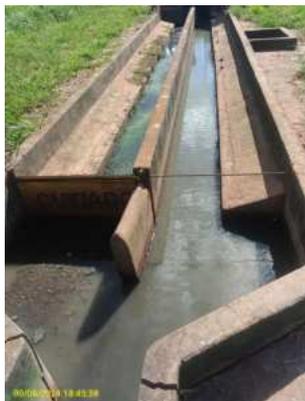
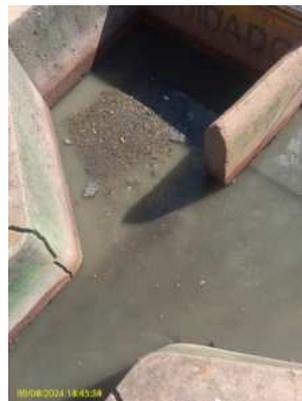
Não Conforme

Fotos de [3.4.3]

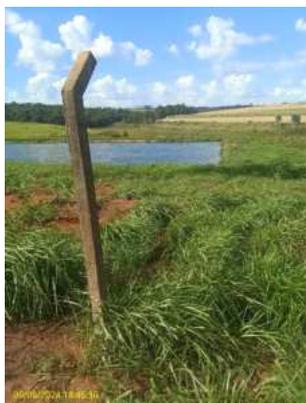
Foto 1

[3.5.4] Medidor de vazão na saída

Não Conforme

Não identificado

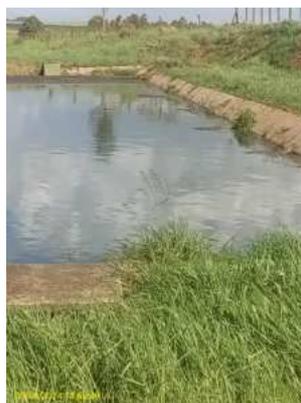
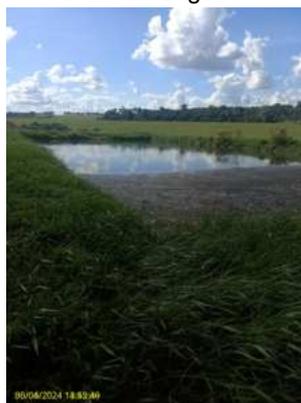
[3.6.2] Inexistência de lodo na lagoa ou manchas na superfície Não Conforme

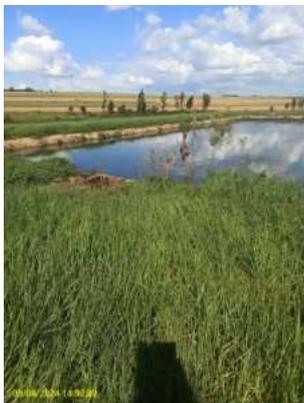
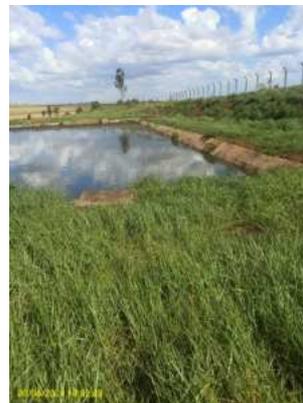
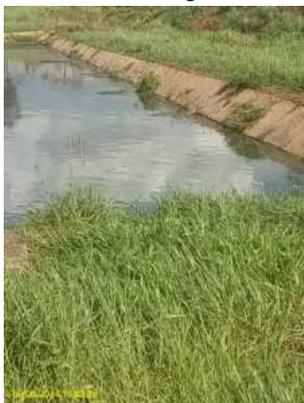
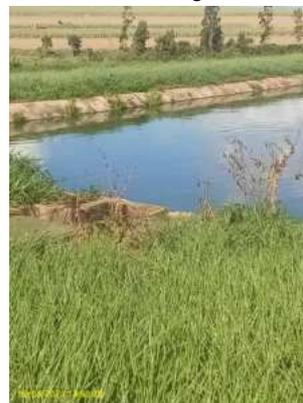
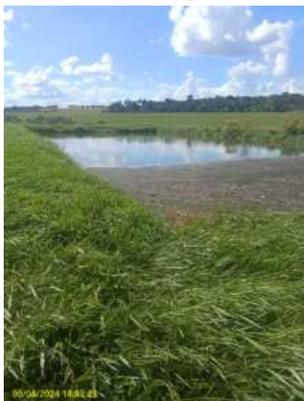
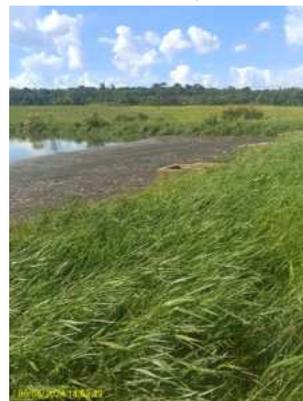
[3.6.3] Inexistência de vegetais em contato com a água

Não Conforme

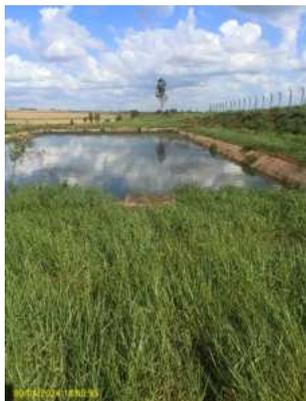
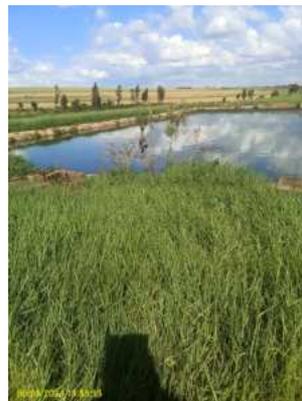
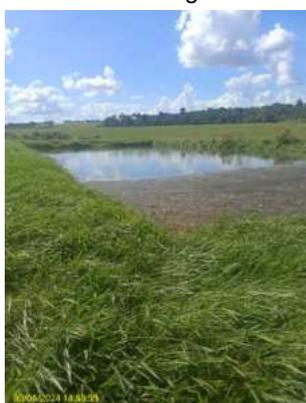
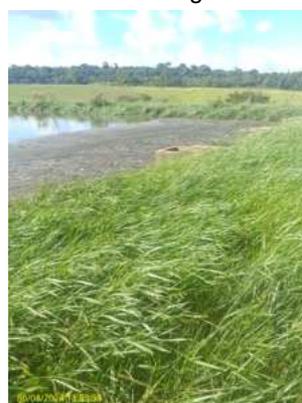
[3.6.5] A lagoa se encontra em boas condições

Não Conforme

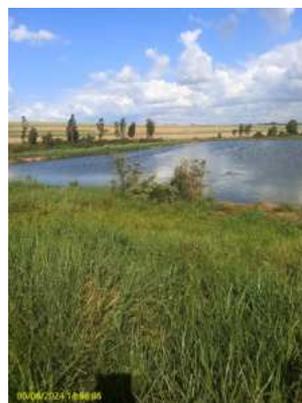
Foto 2

[3.7.3] Inexistência de vegetais em contato com a água

Não Conforme

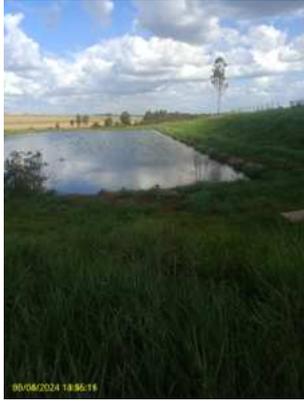
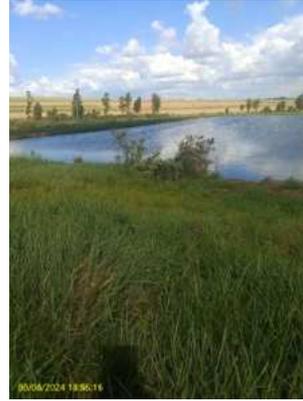
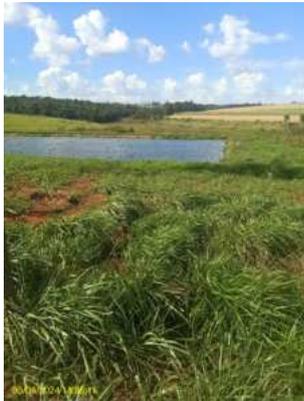
[3.7.5] A lagoa se encontra em boas condições

Não Conforme
