**Relatório de Fiscalização 022/2024**

**Samae - Santa Cecília Do Pavão**

**Relatório de Fiscalização de Acompanhamento 22/2024****RELATÓRIO TÉCNICO DE FISCALIZAÇÃO DO SISTEMA DE ABASTECIMENTO DE ÁGUA DO  
MUNICÍPIO DE SANTA CECÍLIA DO PAVÃO****SERVIÇO AUTÔNOMO MUNICIPAL DE ÁGUA E ESGOTO****Santa Cecília do Pavão – PR****Maringá, 03 de setembro de 2024****CONSIDERAÇÕES PRELIMINARES**

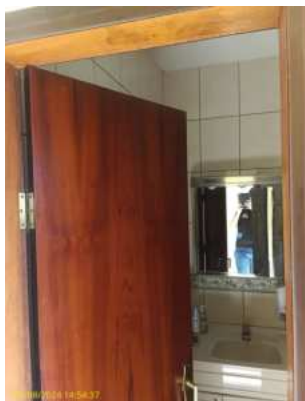
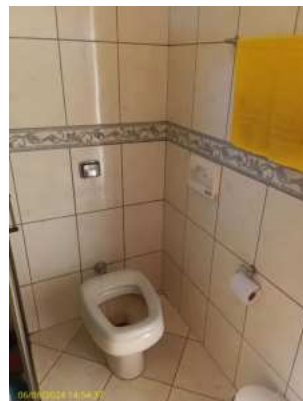
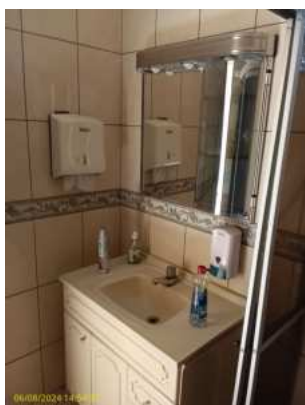
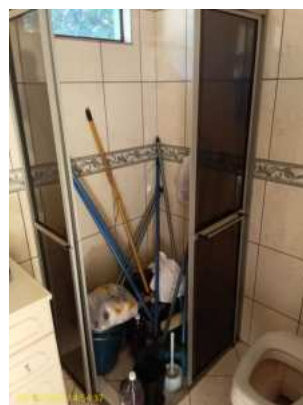
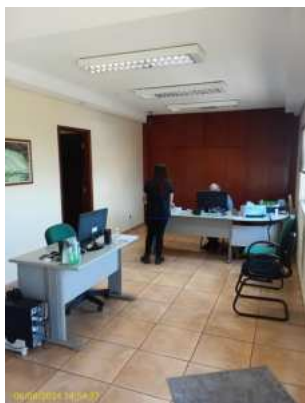
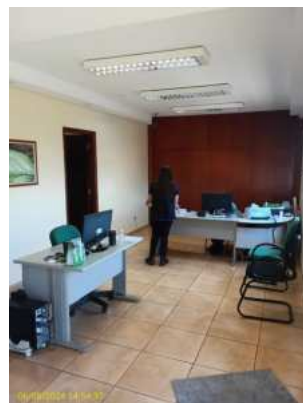
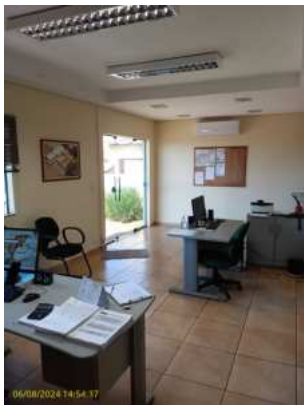
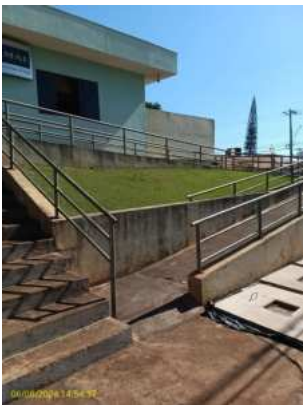
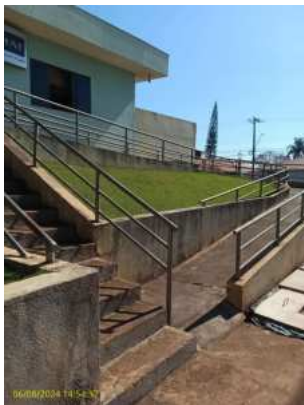
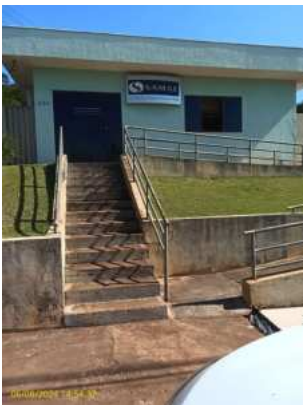
#### Fotos de [1.3.1]

[1.3.1] A estrutura física está em bom estado de conservação e manutenção N/A

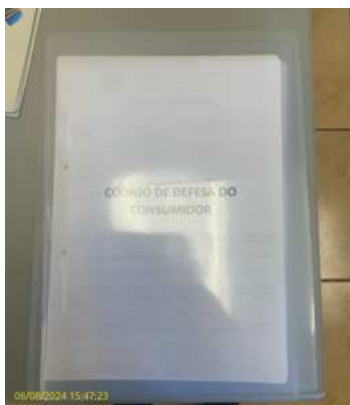
## Fotos de [2.6.43]

| <b>[2.6.43] O Código de Defesa do Consumidor dos serviços é disponibilizado no atendimento ao usuário</b> | Conforme |

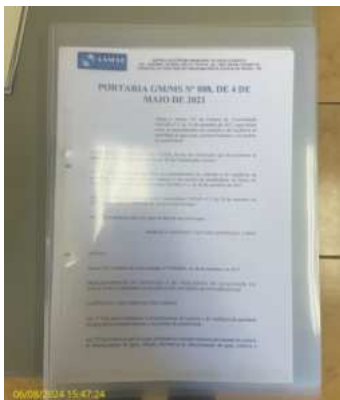
## Fotos de [2.6.44]

| <b>[2.6.44] A Portaria do Ministério da Saúde que dispõe sobre os padrões de potabilidade da água é disponibilizada no atendimento ao usuário</b> | Conforme |

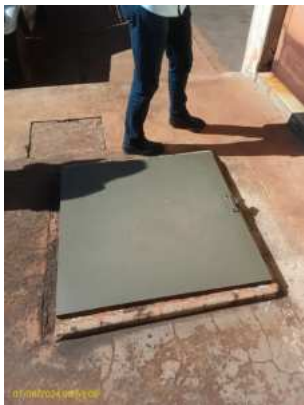
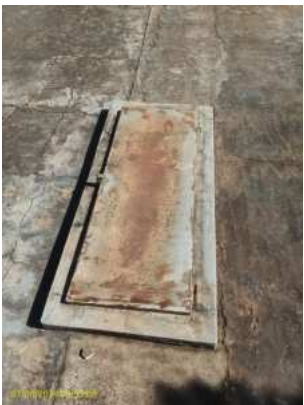
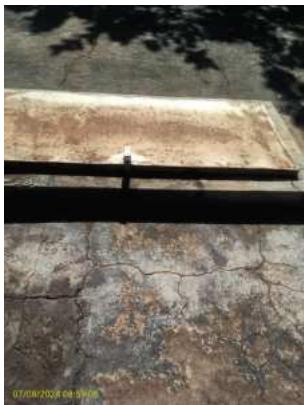
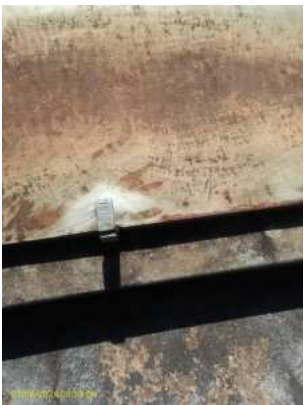
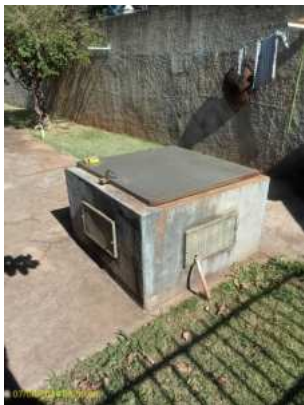
Fotos de [7.5.7]

| [7.5.7] As tampas de inspeção estão em boas condições | Conforme |

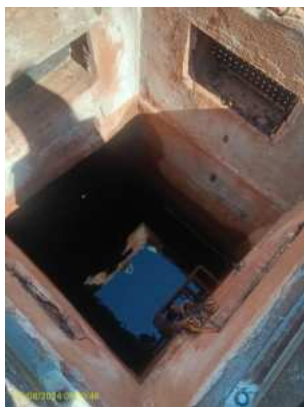
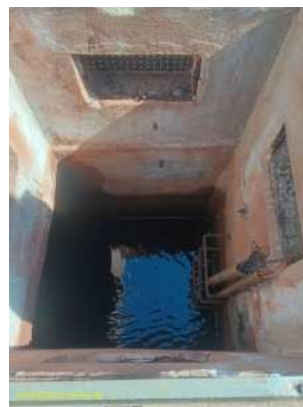
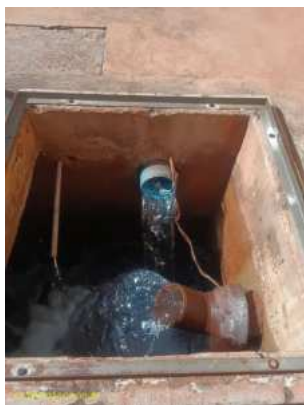
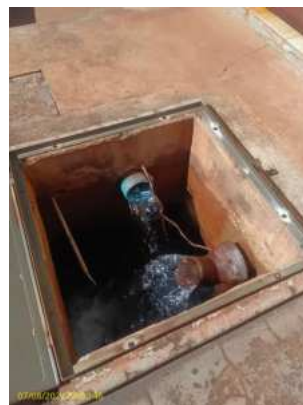
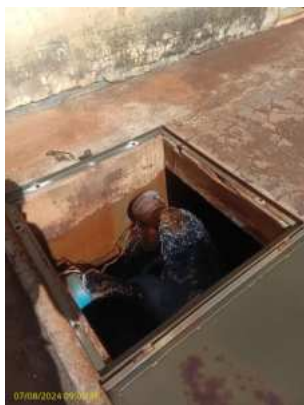
Fotos de [7.5.11]

[7.5.11] Instalação hidráulica é adequada e está em boas condições Conforme

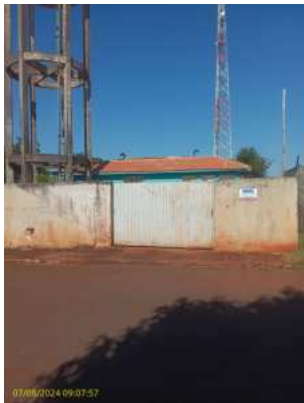
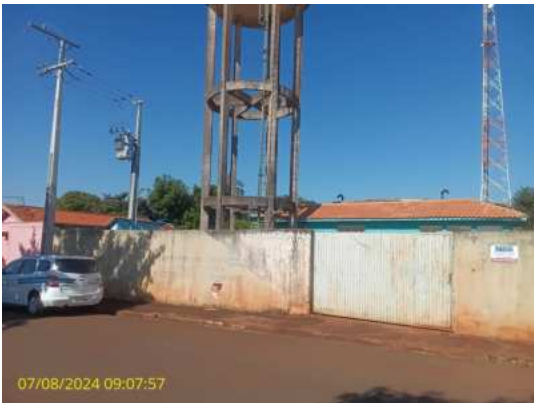
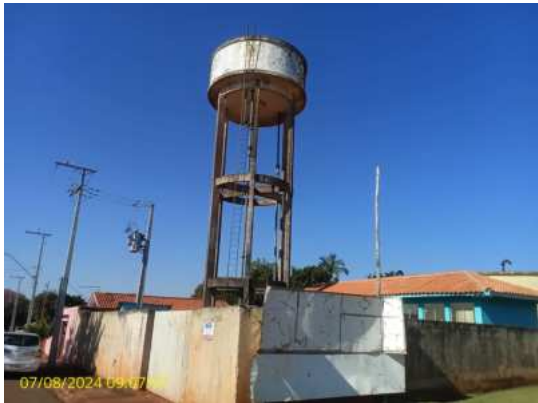
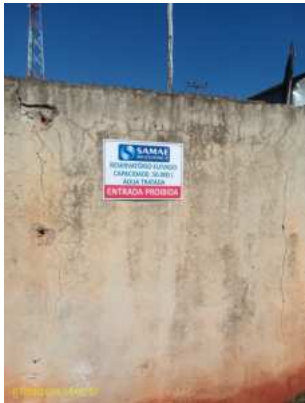
Fotos de [7.5.2]

| [7.5.2] A área está sinalizada (identificando a finalidade) | Conforme |

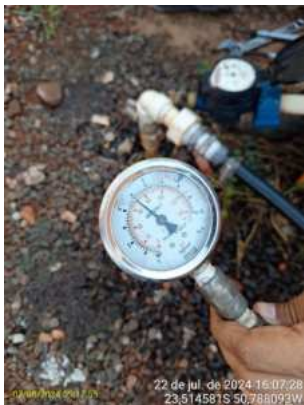
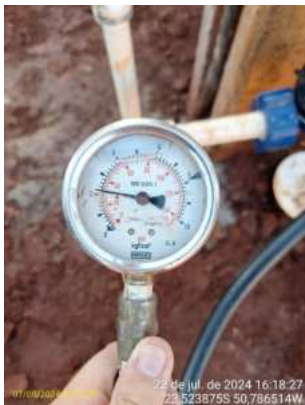
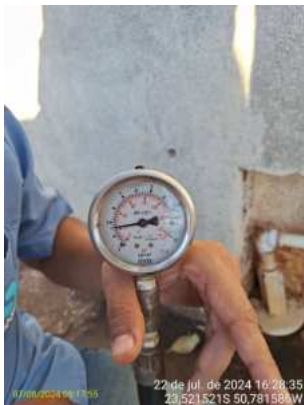
| Fotos de [8.7] | | |

| [8.7] A pressão no ponto de fornecimento de água em acordo com os limites mínimo dinâmico (10 mca) e máximo estático (50 mca) | | Conforme |

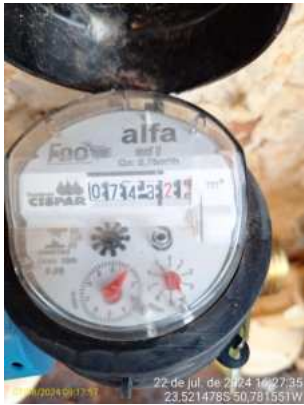
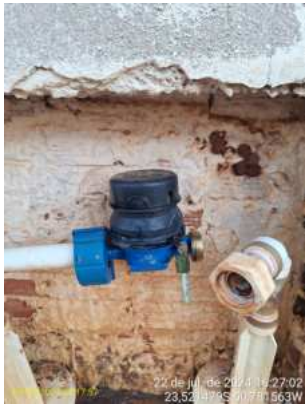
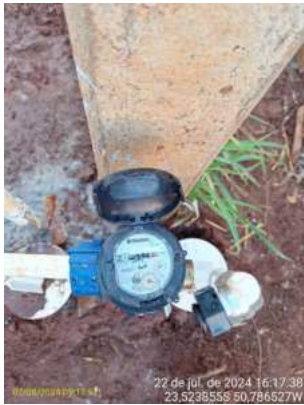
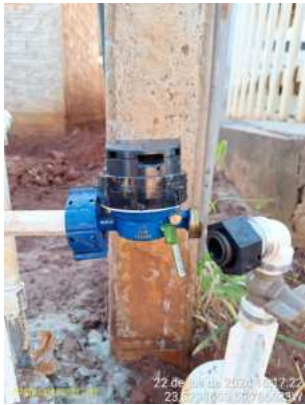
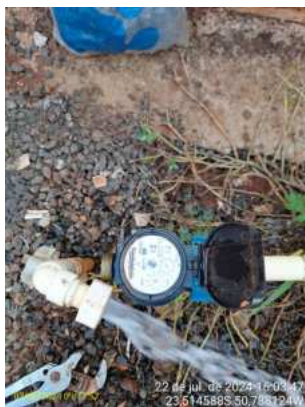
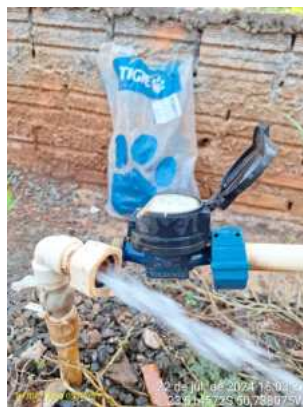
Fotos de [8.8]

[8.8] É feita a substituição dos hidrômetros deteriorados por desgaste natural  
(verificar a classe do hidrômetro e sua respectiva vida útil)

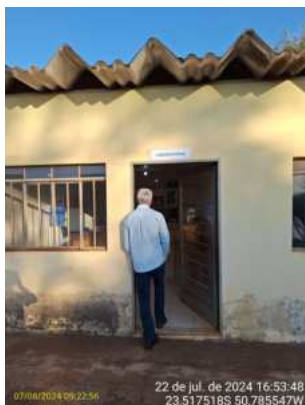
| Fotos de [7.1.4] | |

| [7.1.4] A área está sinalizada (identificando a finalidade) | Conforme |

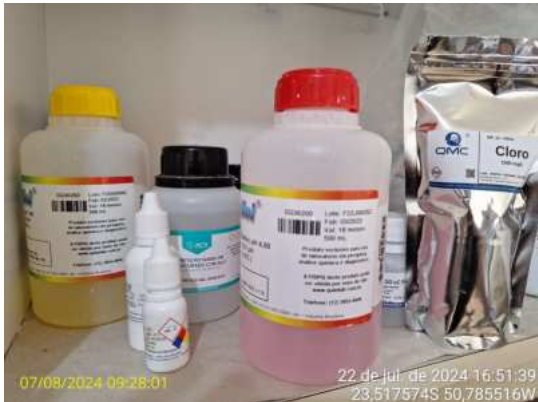
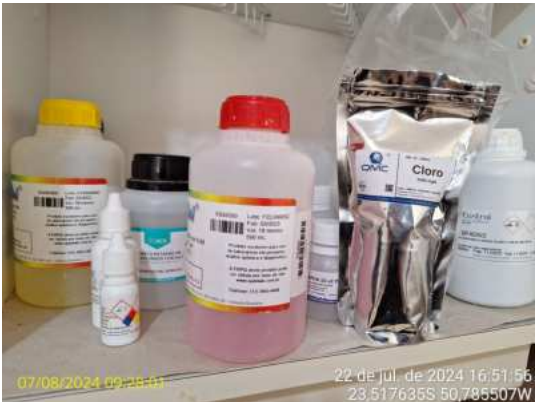
Fotos de [7.1.7]

[7.1.7] Estocagem de produtos químico é adequada

N/A

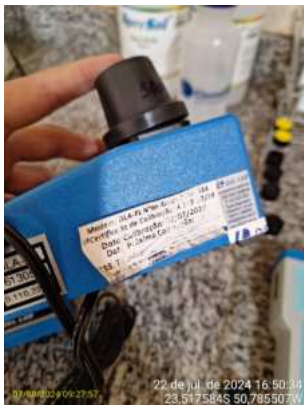
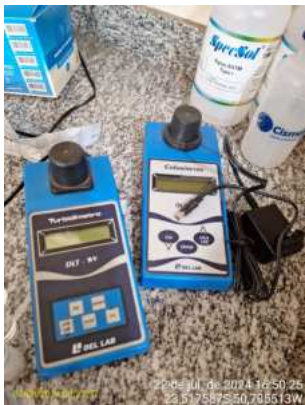
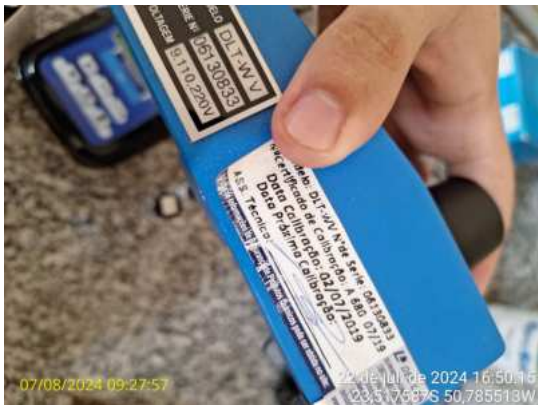
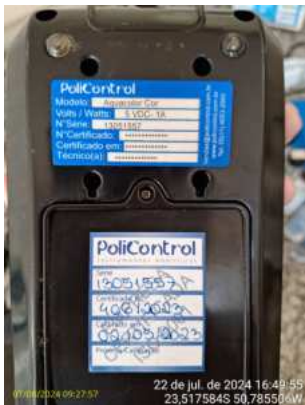
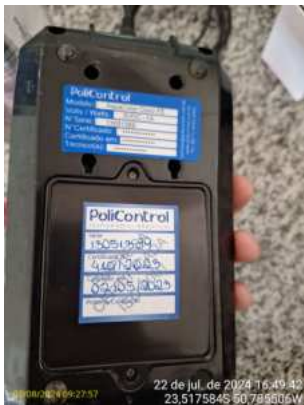
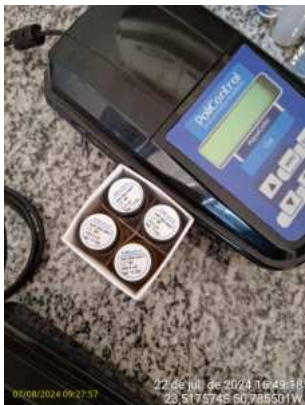
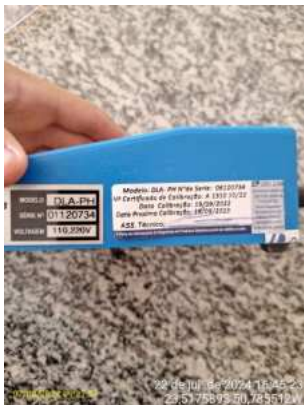
Fotos de [7.1.11]

[7.1.11] A aferição dos equipamentos está vigente

N/A

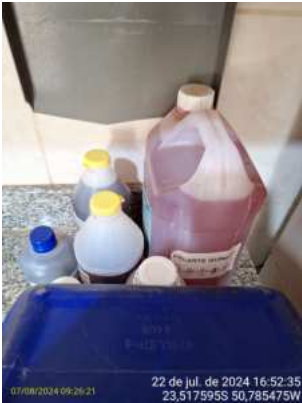
| Fotos de [7.1.16] | |

| [7.1.16] Resíduos químicos possuem destinação adequada | Não Conforme |

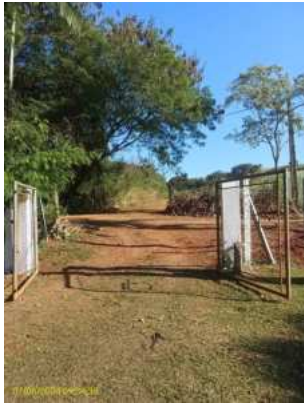
Fotos de [3.1.6]

| [3.1.6] A área é sinalizada (identificando a finalidade) | Não Conforme |

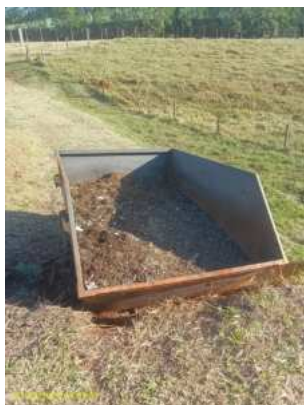
## Fotos de [3.1.18]

| [3.1.18] Há tratamento e/ou destinação adequada do lodo | Não Conforme |

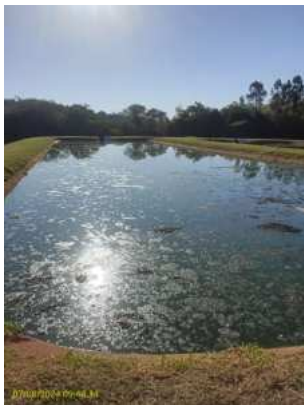
Foto 5

| [3.6.2] Inexistência de lodo na lagoa ou manchas na superfície | Não Conforme |

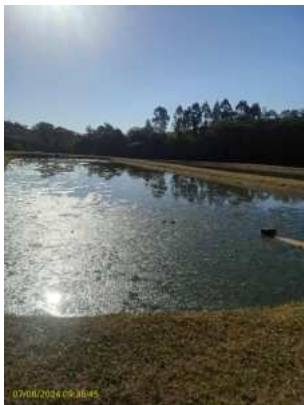
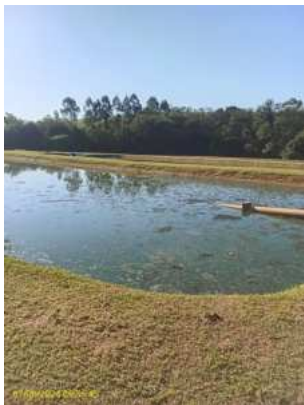
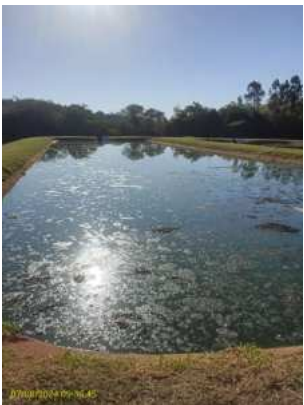
Fotos de [3.7.3]

| [3.7.3] Inexistência de vegetais em contato com a água | Conforme |

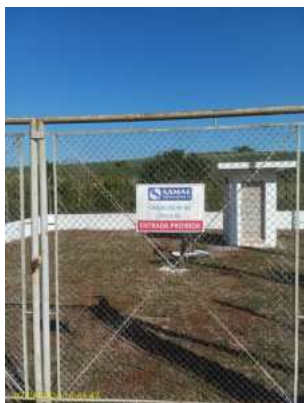
Foto 1

| [1.3.6] A área possui identificação (conforme outorga IAT) | Conforme |
