**RELATÓRIO TÉCNICO DE
FISCALIZAÇÃO 2022
SAMAE JAPURÁ**

SAMAE – JAPURÁ

JAPURÁ – PR

DEZEMBRO/2022

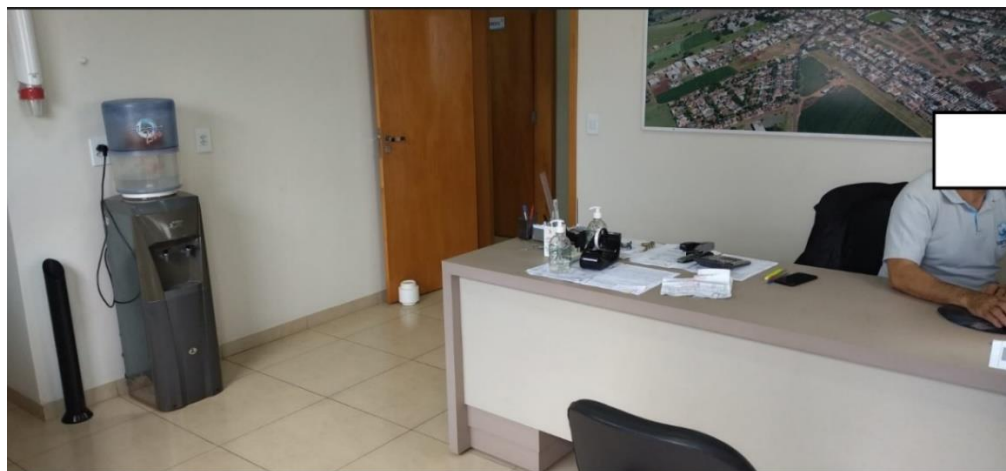
Foto 05: Atendimento ao público.

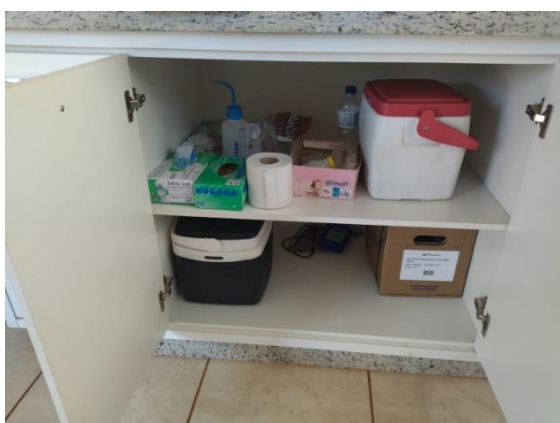
Foto 10: Armazenamento de EPI's.

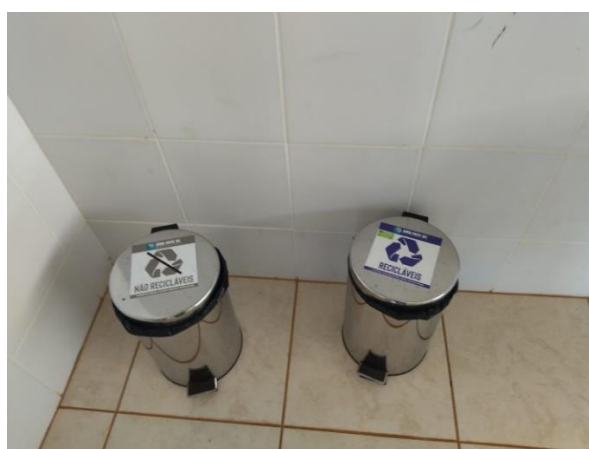
Foto 12: Lixeiras de resíduos

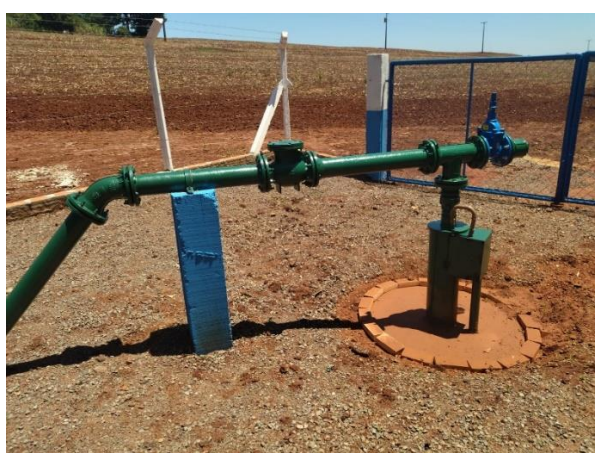
Ausência de medição de nível	Art 4.2 da NBR da NBR 12.212/1992	Foto 28 e 29	Em até 180 dias
Inexistência de horímetro em funcionamento	NBR 12.212/1992	-	Em até 180 dias
Inexistência de bomba reserva à disposição	NBR 12.212/1992	-	Em até 240 dias

Foto 28: Ausencia de identificação conforme outorga.

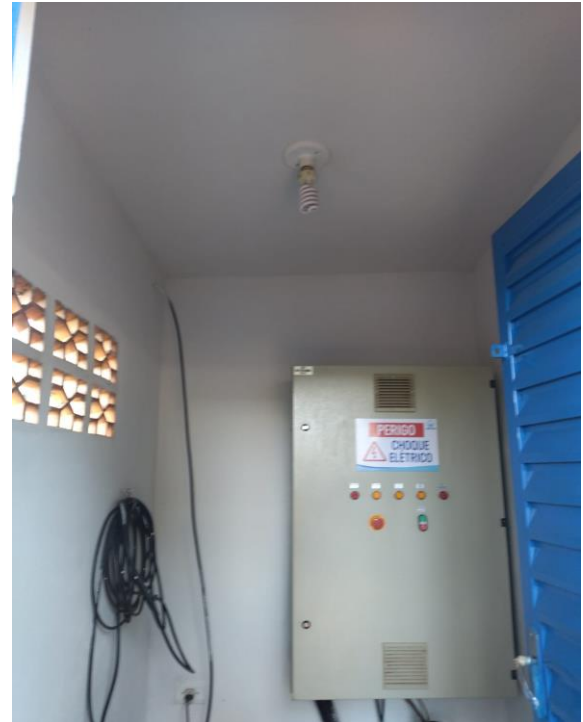
Foto 38: Iluminação interna

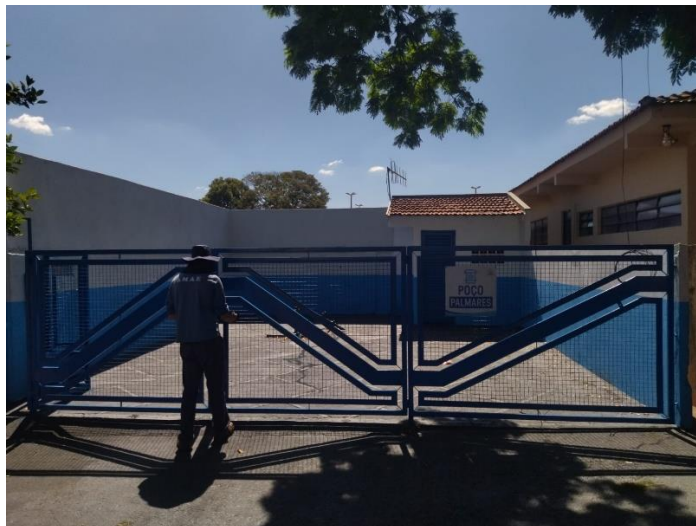
MANANCIAL SUBTERRÂNEO – POÇO PALMARES			
VAZÃO 13 m³/h			
NÃO CONFORMIDADES	REFERÊNCIA LEGAL	REGISTRO	PRAZO PARA ADEQUAÇÃO
A área não é iluminada	Item 4.1.2 Manual de Fiscalização ORCISPAR	Foto 40 Falta Iluminação externa	Em até 180 dias
Ausência de conjunto moto bomba de reserva a disposição	Art. 5.3.2 da NBR 12.214/1992	-	Em até 180 dias
Ausência de extintor	Art. 10.9 da NR 10, art 23.1 da NR 23 e Art 5.2.1.1 da NPT 021/2014 do Corpo de Bombeiros do Paraná	-	Imediato
Ausência de identificação da área (conforme outorga IAT)	Art. 2º, XI da Lei Federal 11.445/07	Foto 41	Imediato
Ausência de macromedidor	Art 4.2 da NBR da NBR 12.212/1992	-	Em até 240 dias
Inexistência de registros das manutenções realizadas no quadro e demais itens pertencentes a parte elétrica	NBR 5419/2001 e NBR 5410/1997	-	Imediato
Inexistência de diagrama unifilar atualizado no quadro com especificações do sistema de aterramento	Art 10.2.3 da NR10 e art 6.4 da NBR 5419/2001	Foto 42 e 43	Em até 180 dias

Foto 38: Poço Palmares – Localização, estrutura, identificação, acesso.

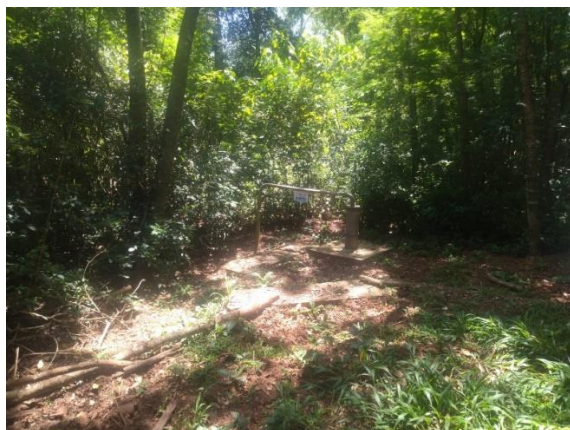
MANANCIAL SUBTERRÂNEO – POÇO AGUAPEÍ			
NÃO CONFORMIDADES	REFERÊNCIA LEGAL	REGISTRO	PRAZO PARA ADEQUAÇÃO
A área não é de fácil acesso	Item 4.1.2 Manual de Fiscalização ORCISPAR	-	Em até 180 dias
A área não é iluminada	Item 4.1.2 Manual de Fiscalização ORCISPAR	Foto 50	Em até 180 dias
A área não está devidamente cercada	Art. 2º, XI da Lei Federal 11.445/07	Foto 50	Em até 180 dias
Ausência de conjunto moto bomba de reserva a disposição	Art. 5.3.2 da NBR 12.214/1992	-	Em até 180 dias
Ausência de extintor	Art. 10.9 da NR 10, art 23.1 da NR 23 e Art 5.2.1.1 da NPT 021/2014 do Corpo de Bombeiros do Paraná	-	Imediato
Ausência de identificação da área (conforme outorga IAT)	Art. 2º, XI da Lei Federal 11.445/07	Foto 52	Imediato
Ausência de macromedidor	Art 4.2 da NBR da NBR 12.212/1992	-	Em até 240 dias
Inexistência de registros das manutenções realizadas no quadro e demais itens pertencentes a parte elétrica	NBR 5419/2001 e NBR 5410/1997	-	Imediato

Foto 50: Localização poço Aguapeí.

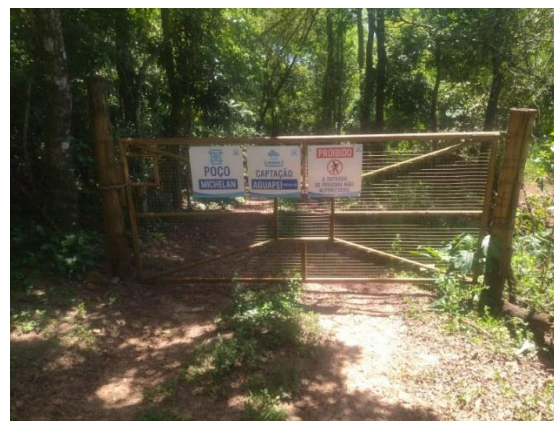
Foto 51: Identificação.

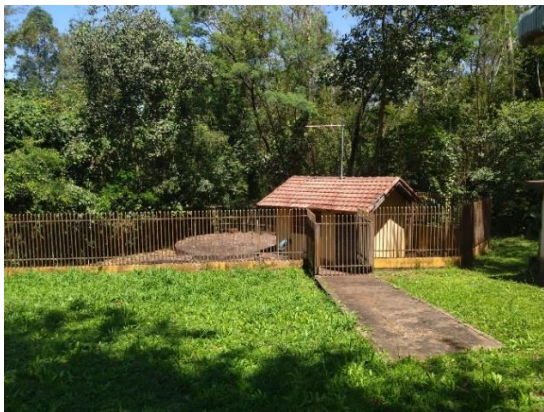
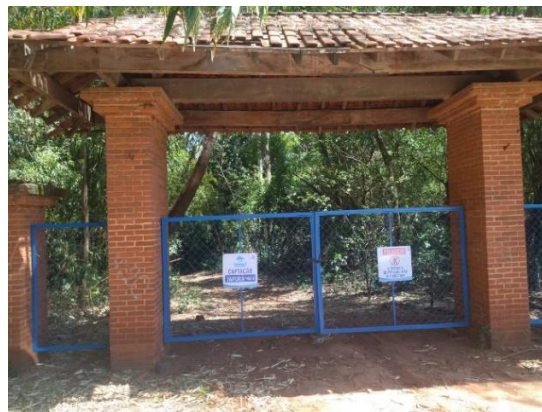
Foto 54: Localização das instalações da Mina Japurá Foto 55: Acesso restrito, sinalização de entrada.

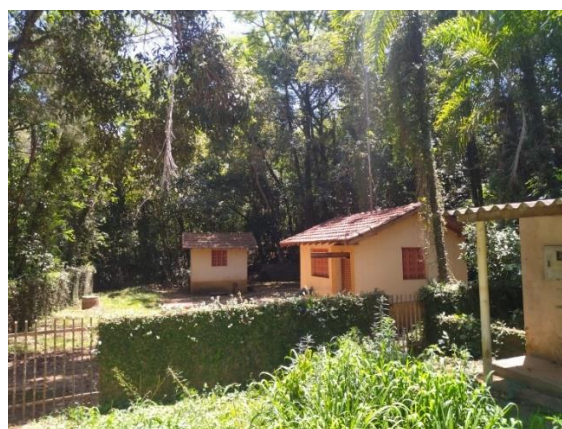
Foto 58: Instalações Mina Michelin

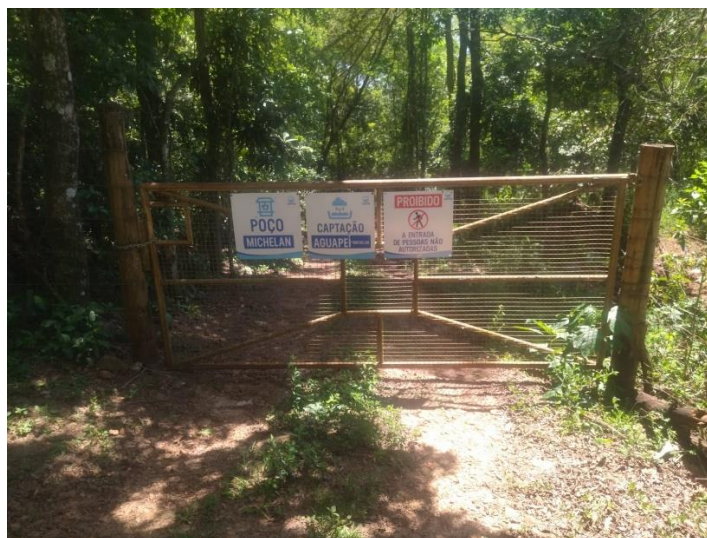
Foto 59: Sinalização de entrada Mina Michelin

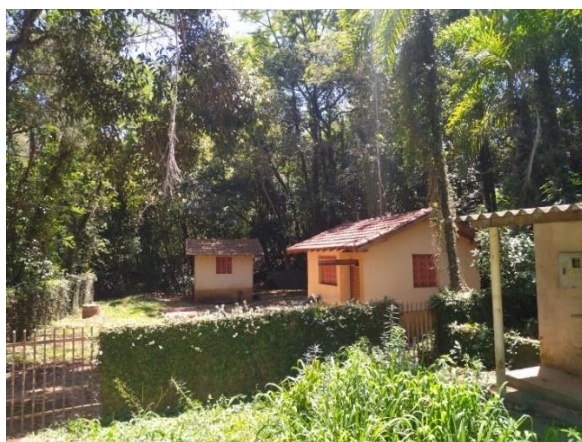
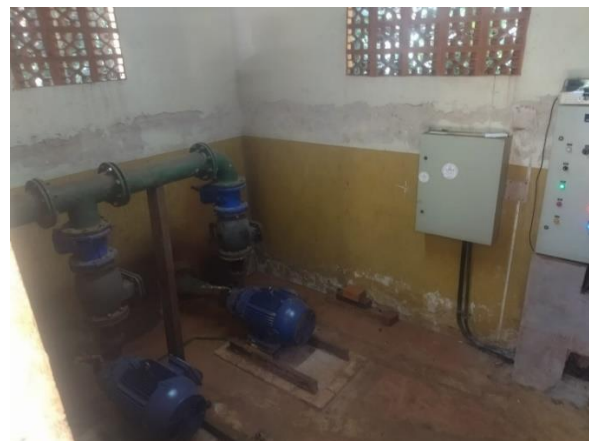
EEA MINA MICHELAN			
NÃO CONFORMIDADES	REFERÊNCIA LEGAL	REGISTRO	PRAZO PARA ADEQUAÇÃO
A área não é de fácil acesso	NBR 12.214/1992	Foto 57	Em até 180 dias
A área não é iluminada	Art 5.11.1 da NBR 12.214/1992	Foto 65	Em até 180 dias
As estruturas não estão em bom estado de conservação	NBR 5674/1999	Foto 66	Em até 180 dias
Inexistência de registros das manutenções realizadas no quadro e demais itens pertencentes a parte elétrica	NBR 5419/2001 e NBR 5410/1997	-	Imediato
Inexistência de diagrama unifilar atualizado no quadro com especificações do sistema de aterramento	Art. 10.2.3 da NR10 e art 6.4 da NBR5419/2001	Foto 67 e 68	Em até 180 dias
Ausência de extintor	Art. 10.9 da NR 10, art. 23.1 da NR 23e Art 5.2.1.1 da	-	Imediato

Foto 65: Instalações mina Michelin (sem iluminação externa). Foto 66: Condições internas.

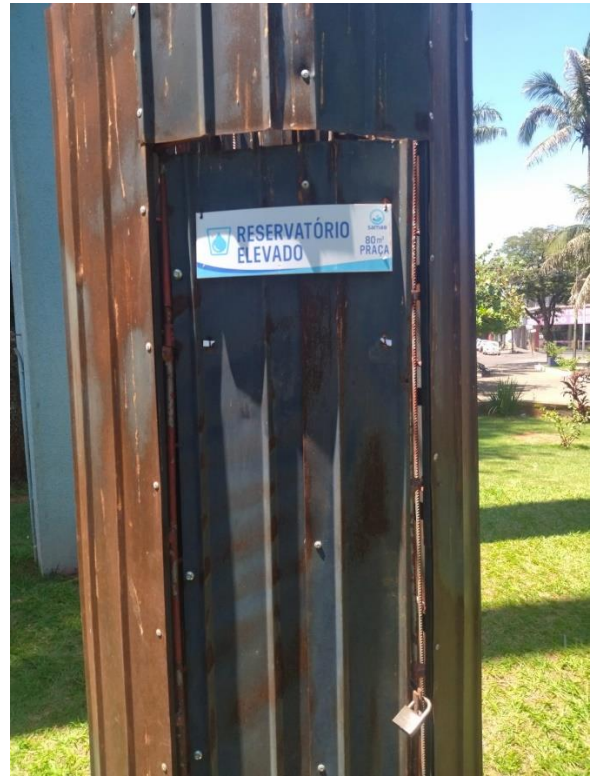
Foto 71: Identificação.

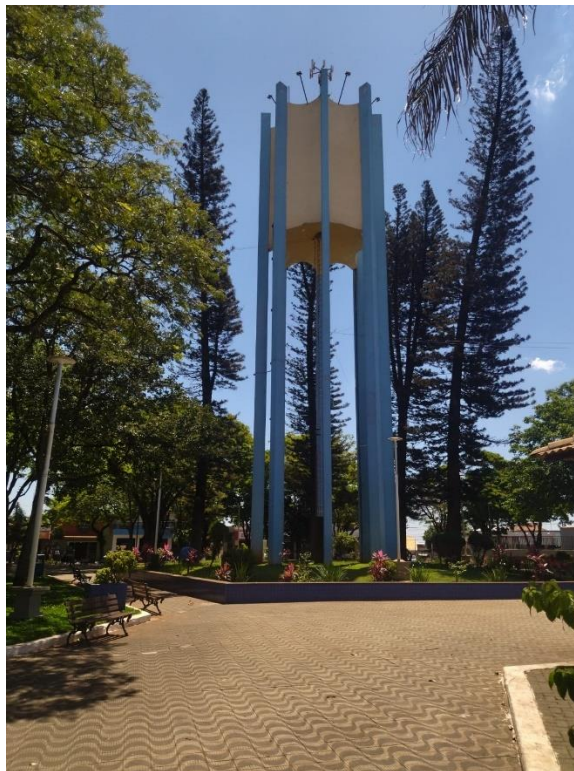
Foto 72: Reservatório Central.

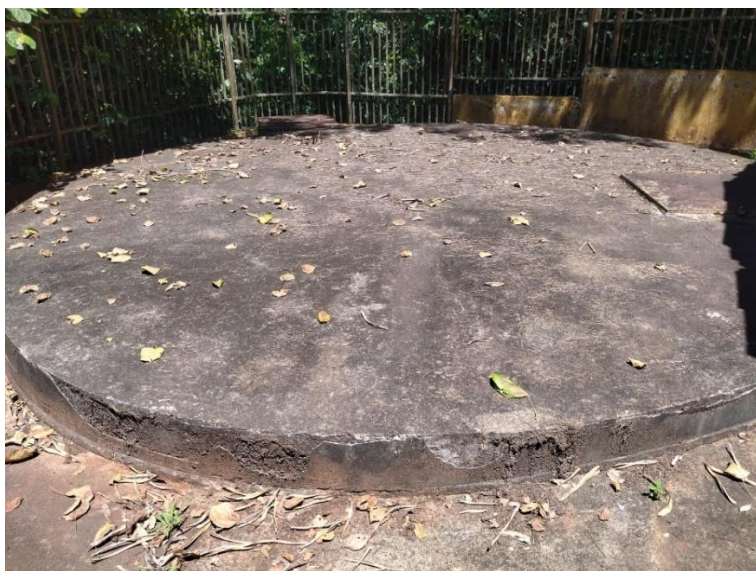
RESERVATÓRIO ENTERRADO – MINA JAPURÁ (NICHÍ)			
CAPACIDADE – 88 m ³			
NÃO CONFORMIDADES	REFERÊNCIA LEGAL	REGISTRO	PRAZO PARA ADEQUAÇÃO
A área não é sinalizada (identificando a finalidade)	Art. 2º da Lei Federal 11.445/07	Foto 73 Falta identificação do reservatório	Em até 180 dias
Não há medidor de nível. Não é feito acompanhamento e anotação	Art. 5.15.1 da NBR 12217/1994	-	Imediato
Limpeza e desinfecção não é feita adequadamente	Art. 5.1 da Anbr 15527/2007	Não apresentado	Em até 180 dias
Não há macromedição (saída e/ou entrada)	Art. 5.7 da NBR 12217/1994	-	Em até 240 dias

Foto 73: Reservatório Enterrado.

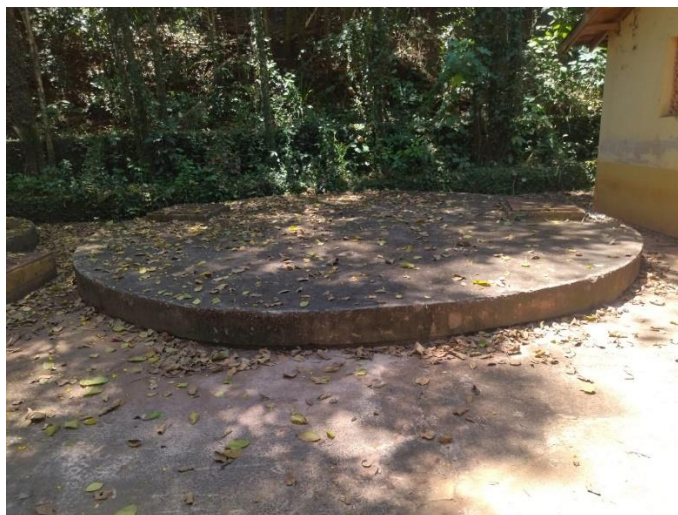
RESERVATÓRIO ENTERRADO – MINA MICHELAN (AGUAPEÍ)			
CAPACIDADE – 99,5 m ³			
NÃO CONFORMIDADES	REFERÊNCIA LEGAL	REGISTRO	PRAZO PARA ADEQUAÇÃO
A área não é sinalizada (identificando a finalidade)	Art. 2º da Lei Federal 11.445/07	Foto 74 Falta identificação do reservatório	Em até 180 dias
Não há medidor de nível. Não é feito acompanhamento e anotação	Art. 5.15.1 da NBR 12217/1994	-	Imediato
Limpeza e desinfecção não é feita adequadamente	Art. 5.1 da Anbr 15527/2007	-	Em até 180 dias
Não há macromedição (saída e/ou entrada)	Art. 5.7 da NBR 12217/1994	-	Em até 240 dias

Foto 74: Reservatório enterrado Mina Michelin

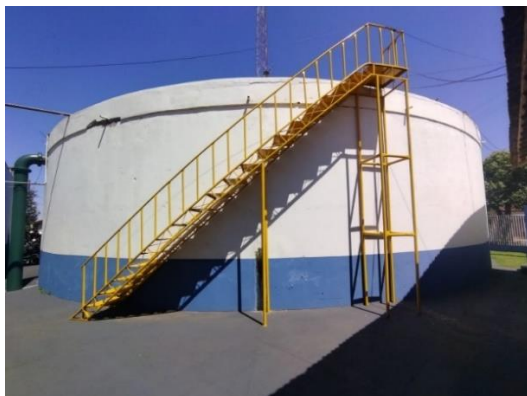
Foto 80: Reservatório Apoiado

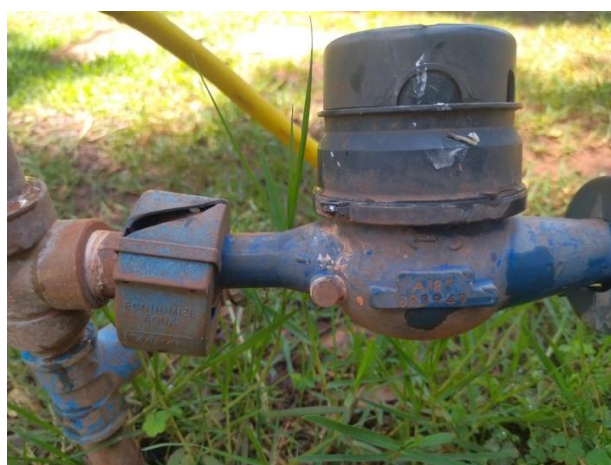
Foto 83:Ponto 1 - Ano de fabricação

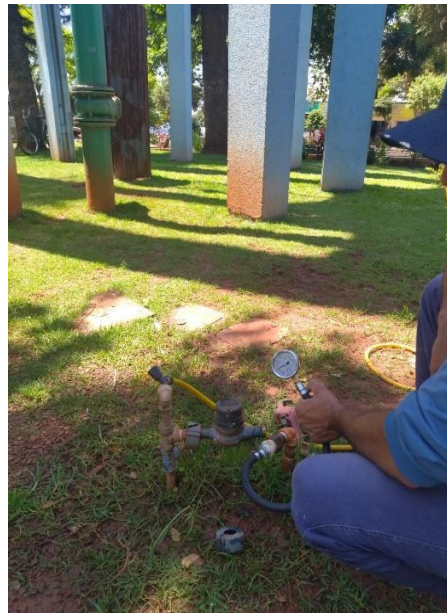
Foto 85: Ponto 1 – Praça Central

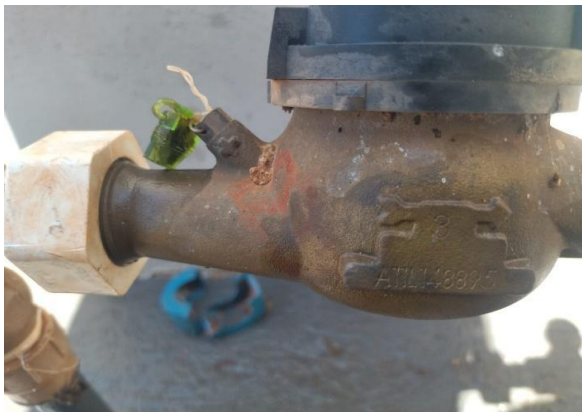
Foto 86: Ponto 2 – Ano de fabricação

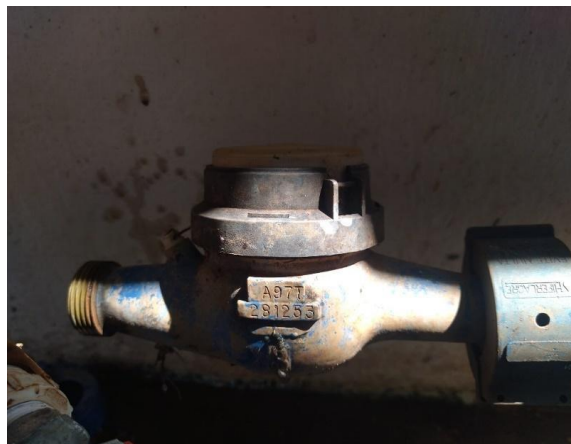
Foto 89: Ponto 3 – Ano de fabricação do hidrômetro.

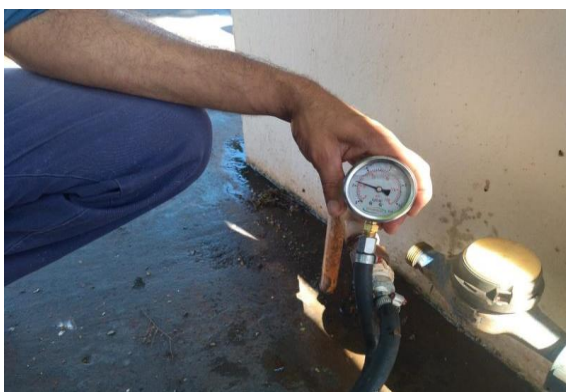
Foto 90: Ponto 3 – Pressão = 34 mca.

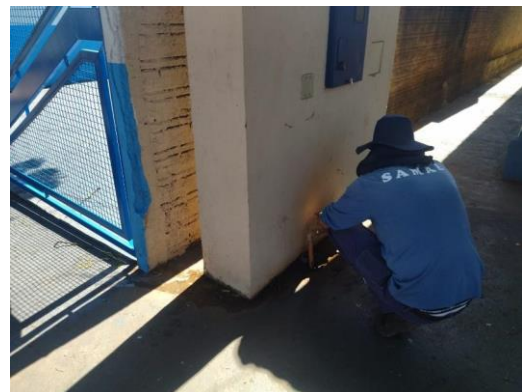
Foto 91: Medição de pressão.

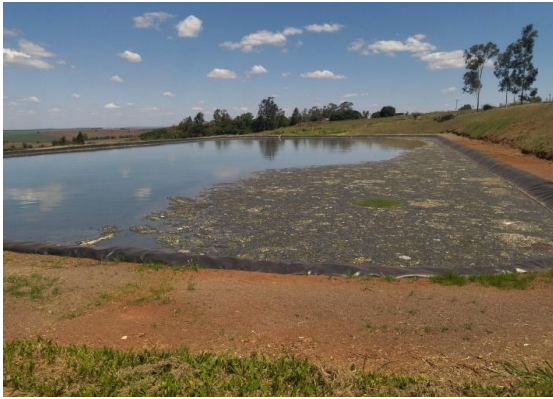
Levantamento de lodo na lagoa ou manchas na superfície	NBR 12209/1992	Foto 95	Em até 180 dias
ESTAÇÃO DE TRATAMENTO DE ESGOTO – ETE			
PARÂMETROS E CONTROLE DE EFLUENTES

Foto 95: Lagoa anaeróbia 1
